Västra Ingelstads kyrka

Kulturhistorisk karaktäristik och bedömning

Vellinge-Månstorps församling, Skytts kontrakt, Lunds stift

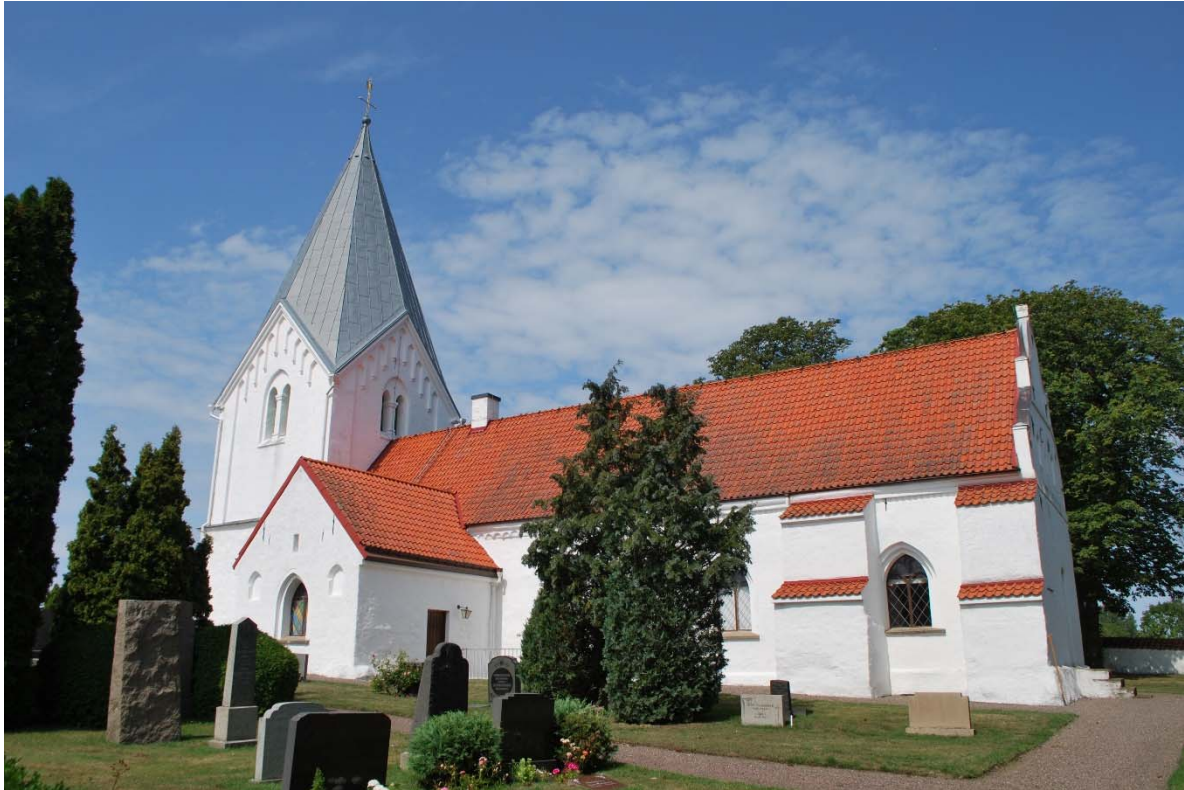
Fasad mot sydöst.

Koret har en barockgavel från 1593 med svängda former och fem tinnar. Initialerna C W på gaveln betecknar Christence Viffert som byggde om gaveln till nuvarande utseende. Sågtandsskiftet och blinderingarna bibehölls vid ombyggnaden.

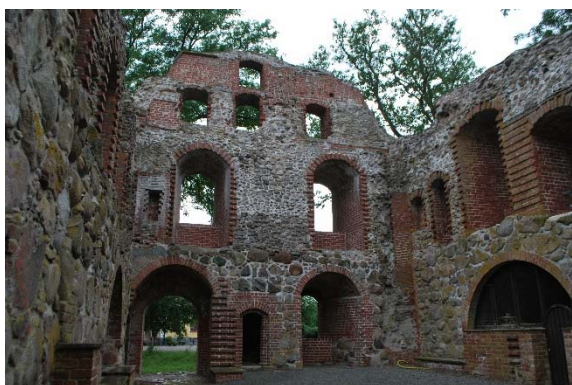
Månstorps gavlar.

Ett par kilometer sydost om Västra Ingelstad ligger "Månstorps gavlar", rester från en 1500-tals borg med vallgrav, vars ägare haft inflytande över kyrkan genom utbyggnader och gåvor. Vid skånska kriget på 1670-talet förstördes borgen och Månstorps gård omvandlades till militärt boställe.

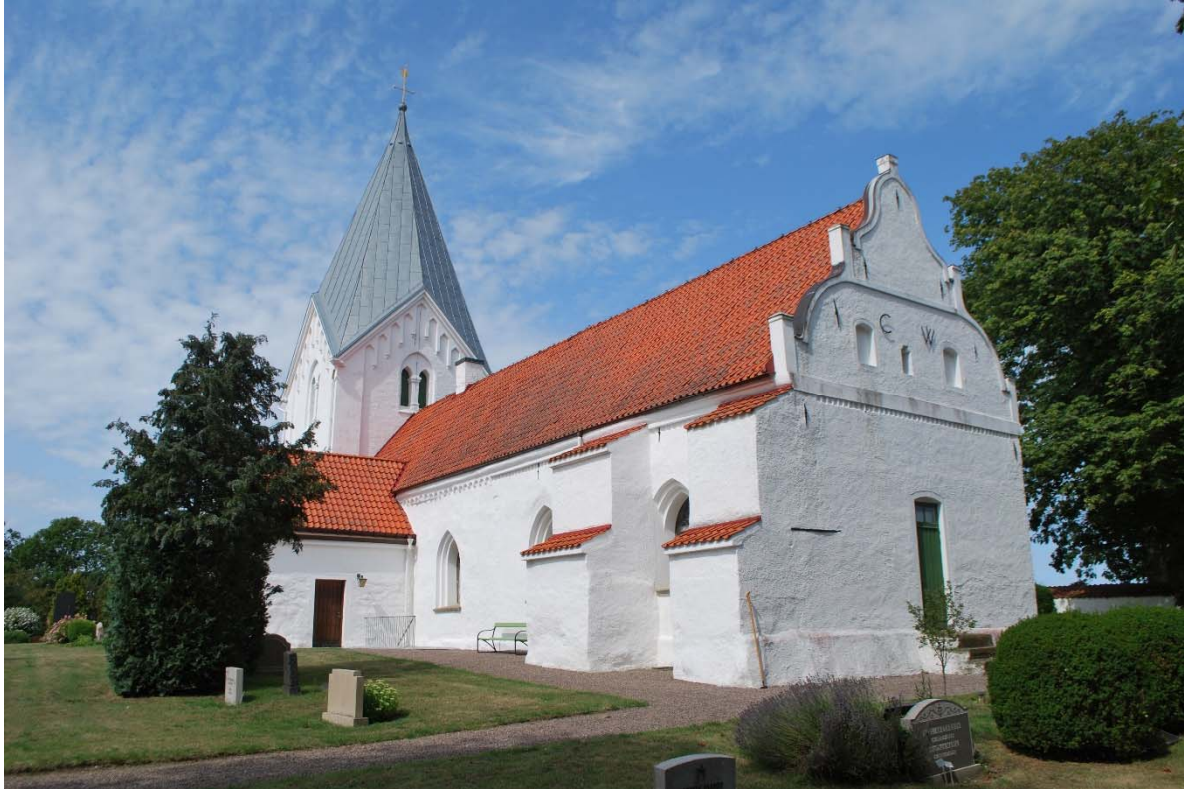
Kyrkan består idag av långhus som är förlängt och avslutas med ett rakslutet kor i öster i samma bredd som långhuset. Samt ett torn i väster och en sakristia i söder. Långhuset är från 1100-talet, östförlängningen från 1520-talet och tornet från 1855 med spira från 1895. Nuvarande sakristia, tidigare vapenhuset, mot söder byggdes omkring 1300-talet. Mot korets södra sida står två kraftiga strävpelare avtrappade i två nivåer, avtäckta med tegel. Kyrkan är vitputsad med tegeltak och har spetsbågiga fönster.

Fasad mot sydöst.

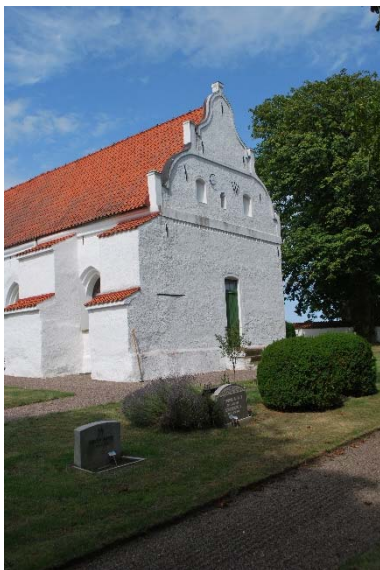
Barockgavel mot öster.

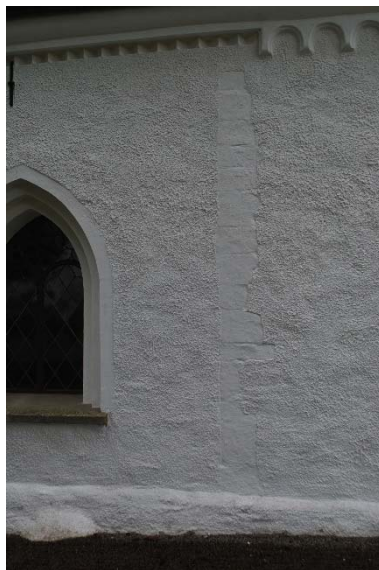
Förlängningen av långhuset markeras tydligt med att hörnkedjan på ursprungliga långhuset har slätputs. Gränsen för utbyggnaden markeras även av olika takgesimser. Långhuset har en takgesims med en rundbågsfris och östförlängningen med sågtandsskift. Det har varit problem med hållfastheten i förlängningen där murarna trycks utåt. Ankarslut i murarna och de båda kraftiga strävpelarna på södra sidan visar på detta.

Hörnkedja vid östförlängningen.

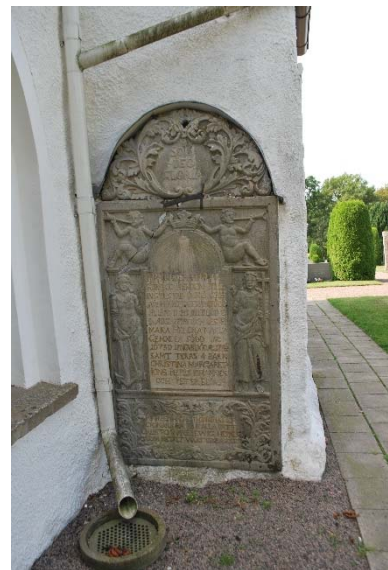
Gravsten över kyrkoherde Cervin.

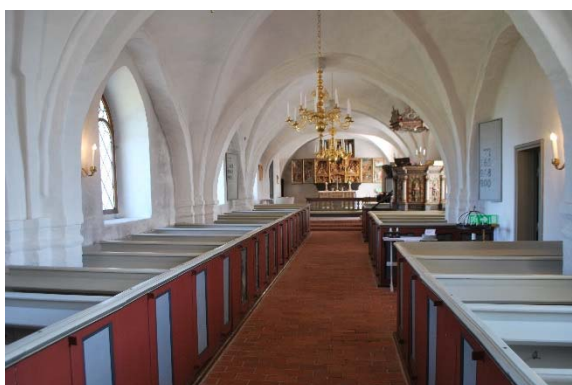
Kyrkorummet är välvt med fem travéer, tre i långhuset och två i östförlängningen. Kryssvalven i långhuset vilar på tresprångiga pilastrar med kragband. Ribborna har firsidigt snitt som avsmalnar nertill. Valven dateras till omkring 1400-talets mitt.

Långhuset mot koret.

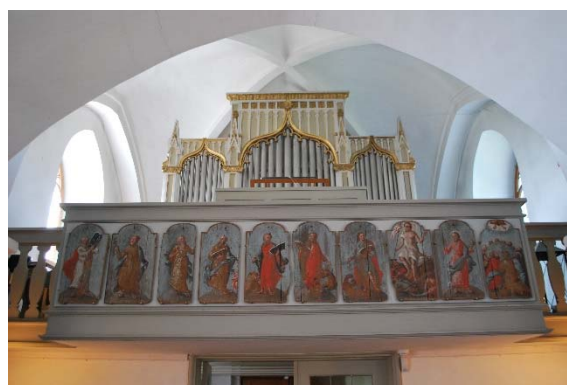
Långhuset mot orgelläktaren.

Orgelläktaren i väster byggdes om och förstörades 1937. Barriären har målningar av evangelisterna, Jesus, Moses och lärjungar. Målningarna från mitten av 1700-talet satt tidigare på drängläktaren. När denna revs flyttades målningarna till Historiska museet i Stockholm. De sattes åter upp permanent 2003. Ovanför orgelläktaren finns ett kryssvalv byggt vid tornets uppförande 1855.

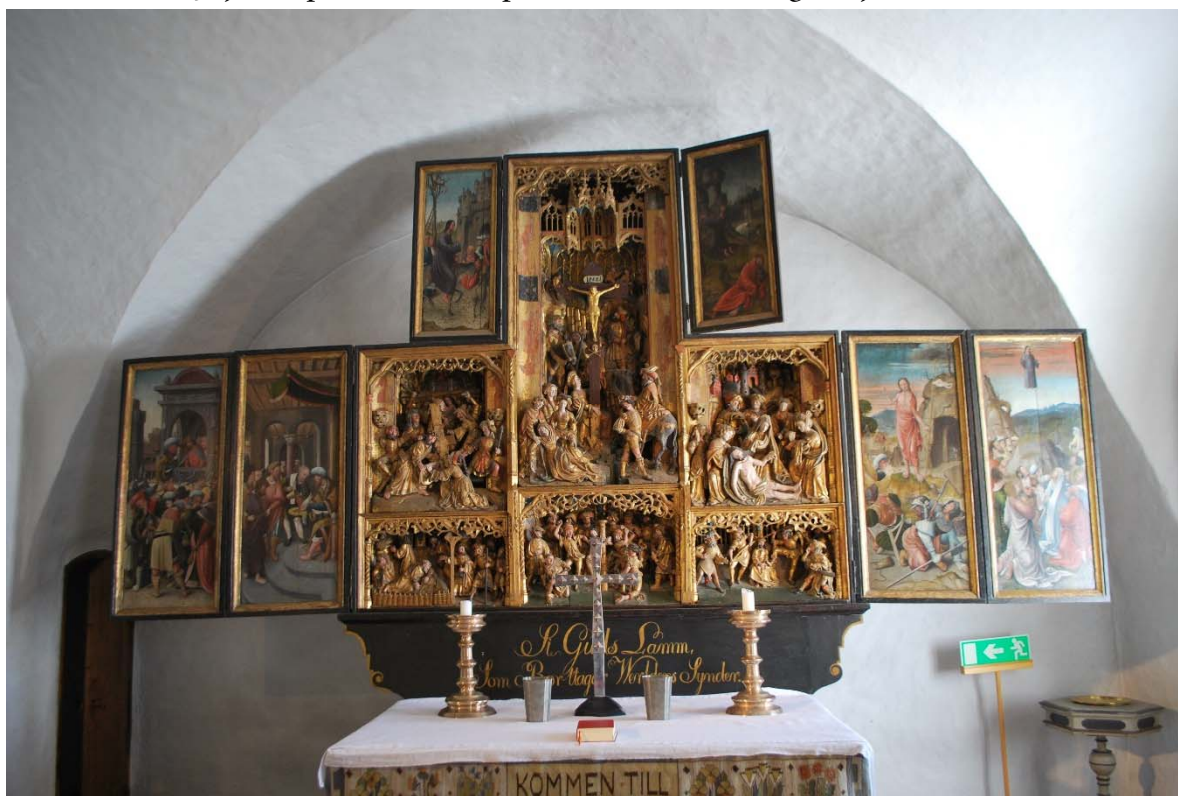
Altarskåp från omkring 1520 tillverkat i Antwerpen. Det är det enda nederländska skåpet i Skåne, vanligtvis kom skåpen från Nordtyskland eller var inhemska. Skåpet är av rikt snidad bemålad och förgylld ek, kompletterat med enstaka senare delar av fur. Krucifixet av metall liksom predellan är senare tillkommna. Skåpet som varit övermålat har konserverats vid flera tillfällen, senast 1994 av Lars Sandberg. Skåpet är märkt med symbolen för staden Antwerpen, en liten handflata, på flera ställen. Corpus består av sex skåp med ett myller av snidade detaljerade figurer som framställer Passionshistorien med Jesu lidande. Kring dessa finns sex flygelmålningar. På baksidan är målat med helgonbilder. Skåpets tillkomst är osäker. Kanske köptes det i Antwerpen av Anne Rudsdatter på Månstorp när koret byggdes till. Eller så tillverkades det för en kyrka i Malmö och köptes till Västra Ingelstad när helgonbilder i samband med reformationen rensades ut. I St Petri kyrka i Malmö var en så kallad ”bildstorm” 1529. Skåpet ställdes ut på Baltiska utställningen 1914.

Altarskåpet från 1520-talet från Antwerpen. De snidade bilderna skildrar Passionshistorien med Jesu lidande.

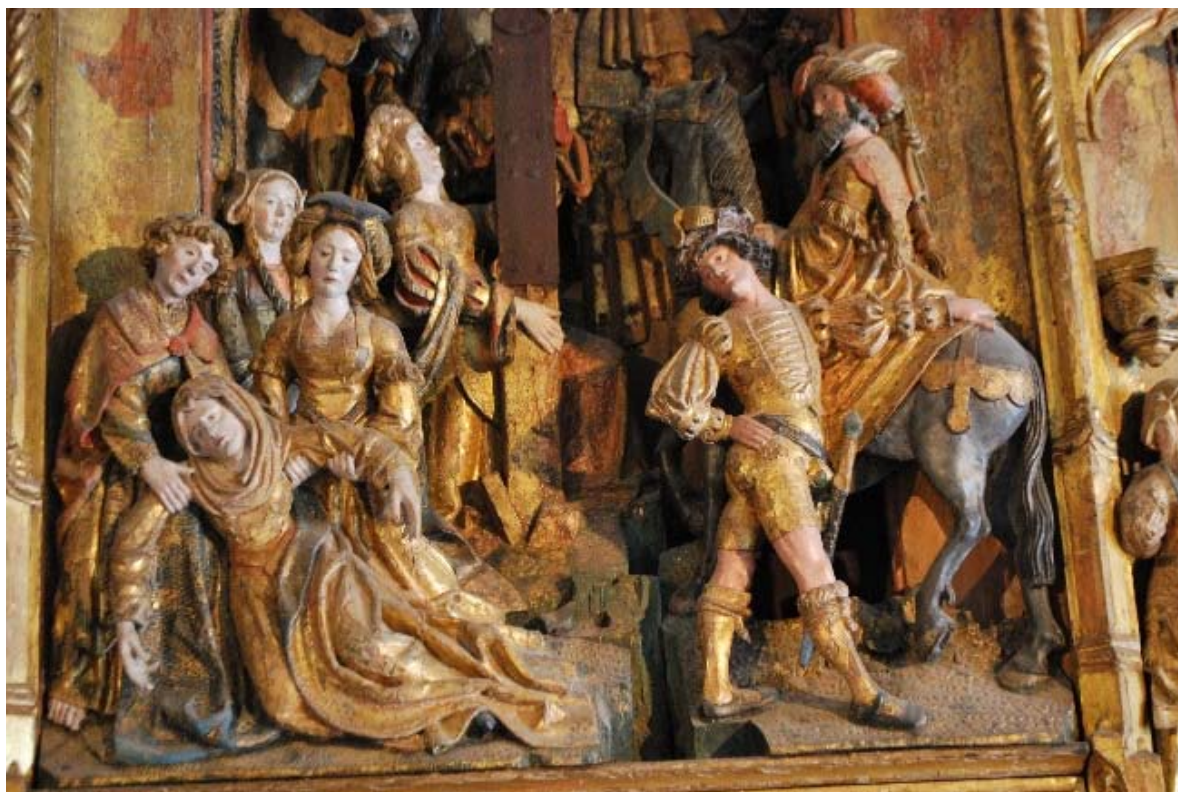
Den förtvivelade Mari under korsfästelsen. Detalj av altarskåpet.

I det upphöjda koret finns innanför altarringen det breda snidade altarskåpet från Antwerpen tillverkat i början av 1500-talet ovanför det murade altaret. I koret inryms även dopfunt och digitalpiano. På norra väggen hänger en inmurad gravsten med relief i helformat av Henrik Bille i rustning och Christine Viffert samt evangelistsymboler. Mannen begravdes i gravkammaren 1592, men inte Christine som gifte om sig.

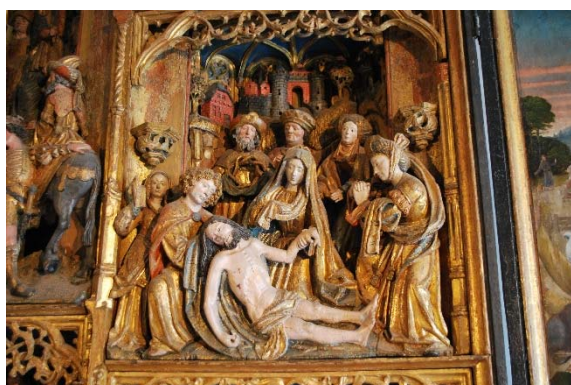
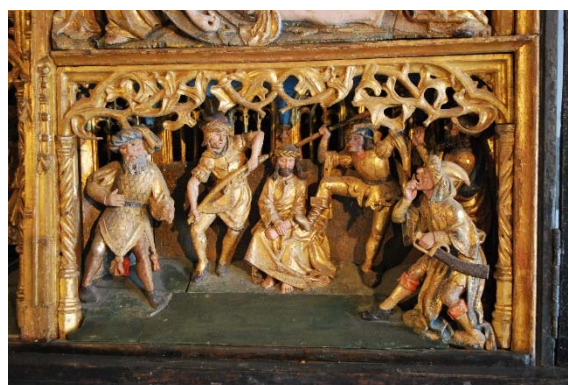
Kristus döda kropp stödd av Maria och Johannes. Detalj *Törnekronan sätts på Jesu huvud av soldater. Detalj.*

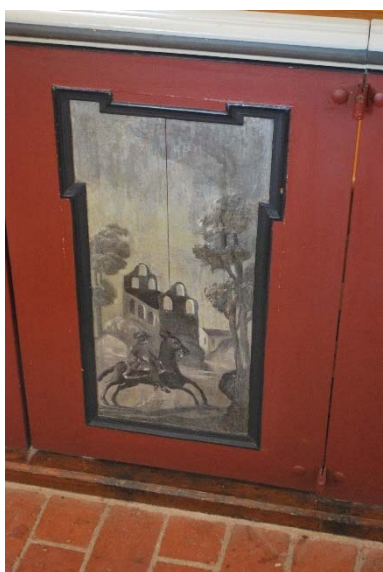
Bänkinredningen är sluten och delvis från tidigt 1700-tal. Förändrades med nya sitsar och ryggstöd 1937. Dörrarna är motivmålade på 1700-talet. Blom- och bladmålningar finns på tre bänkskärmar och är ursprungliga. Landskapsmåleriet tillkom 1758. Bland annat finns Månstorps gavlar avbildade. Den röda färgsättningen omkring bilderna tillkom 1937 vid Græbes reovering. Bänkarna öster om predikstolen är dubbelbänkar för att kunna sitta vända åt båda hållen.

Bänk med Månstorps gavlar.

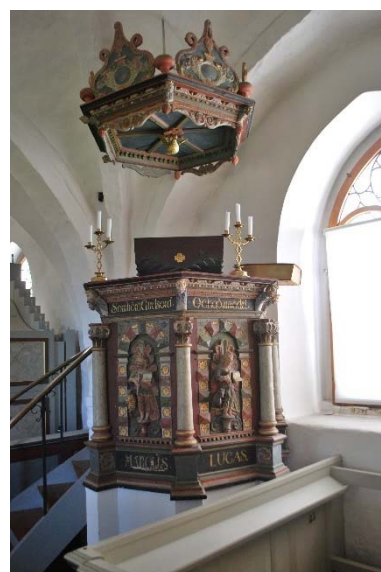
Predikstolen är från 1620-talet av skulpterad ek. Skänkt av Frans Rantzau, herre på Rantzauholm. Han var son till Christence som byggde om östgaveln. Baldakinen är

från 1742. Står på ett murat fundament från 1937. De ursprungliga färgerna togs fram 1937 av konservator Oswald Oswald.

Sidorna har grovt snidade figurer av evangelisterna med sina attribut inom rundbågiga fält. Hörnen markeras av kolonner.

Predikstol.
