Östra Grevie kyrka

Kulturhistorisk karaktäristik och bedömning

KRISTINA SIMONSSON, 2019-07-10

Vellinge-Månstorp församling, Skytts kontrakt, Lunds stift, Östra Grevie socken, Östra Grevie 42:1, Vellinge kommun, Skåne län, Skåne

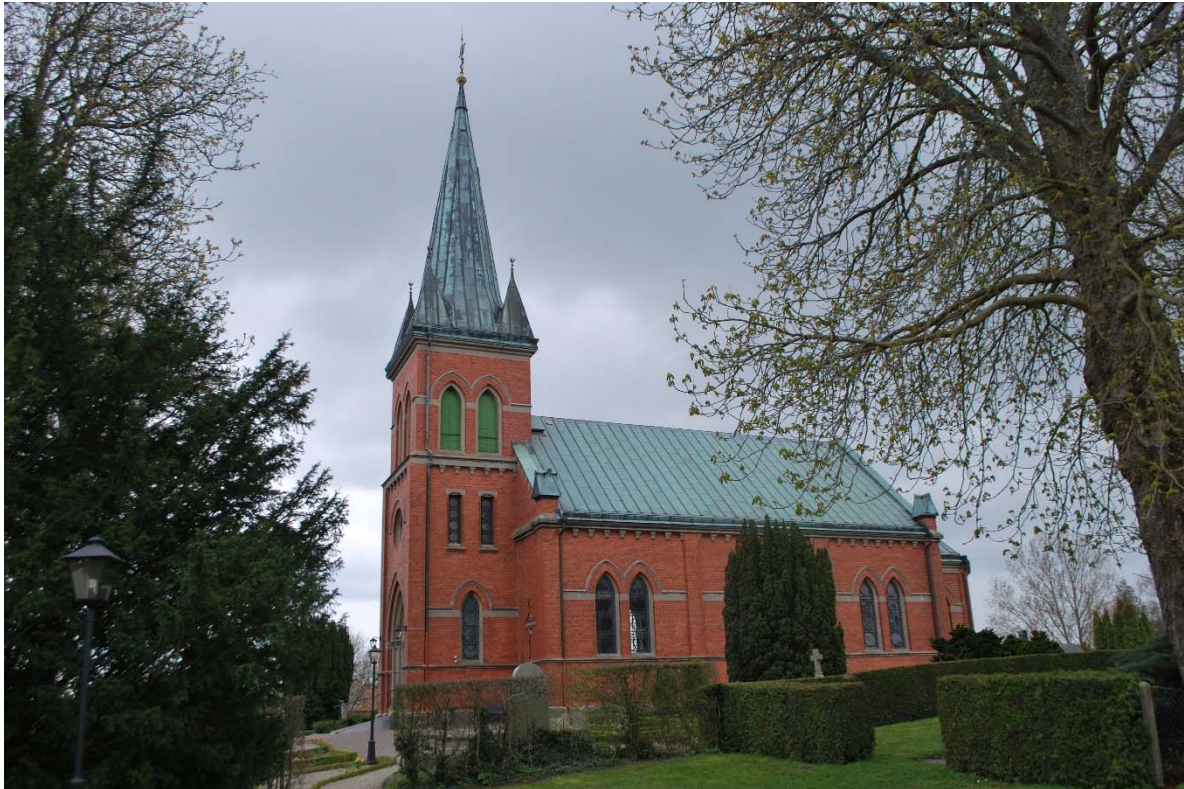
Fasad mot norr.

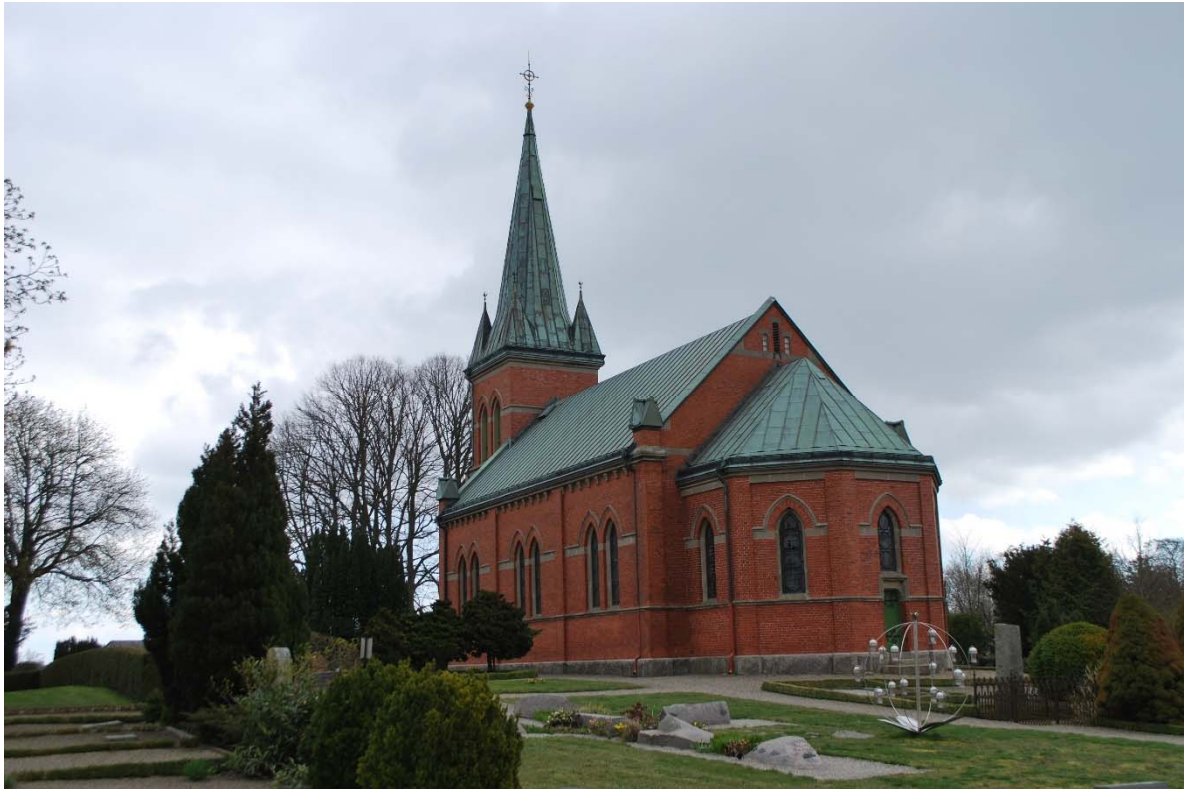
Kyrkan från 1897 består av kvadratisk torn med spira, långhus samt femsidig absid. Kyrkan har en ovanlig, omvänd orientering eftersom koret ligger i väster och tornet i öster. Murarna är av rött tegel och taket är belagt med koppar. Fasaden är artikulerad med lisener och cementgjutna listverk.

Fasad mot nordväst. Kyrkan har ovanlig omvänd orientering med torn i öster och absid i väster.

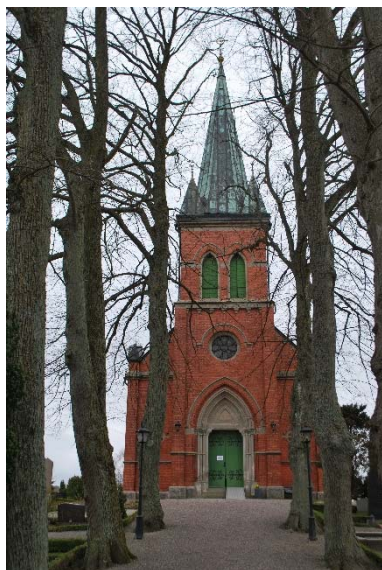
Fasad mot öster.

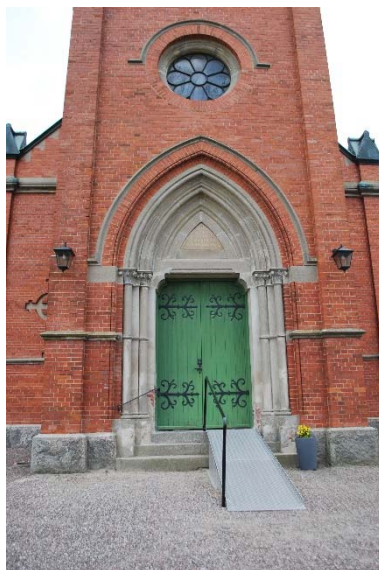
Portal i öster.

Kyrkan har två ingångar, huvudingång i tornet i öster och ingång till sakristian i absiden i väster. Huvudingången är en spetsbågig perspektivportal av putsad cement. På vardera sidan finns tre kolonner med knoppkapitäl. I tympanon sitter en stentavla med kyrkans byggnadsår. Pardörren av ramverk är på utsidan klädd med stående grön profilerad panel. Gångjärnsbeslagen är stora, svarta, smidda med växtornament. Ingången till sakristian omges av profiltegel och i ovankant av en förhöjning av den

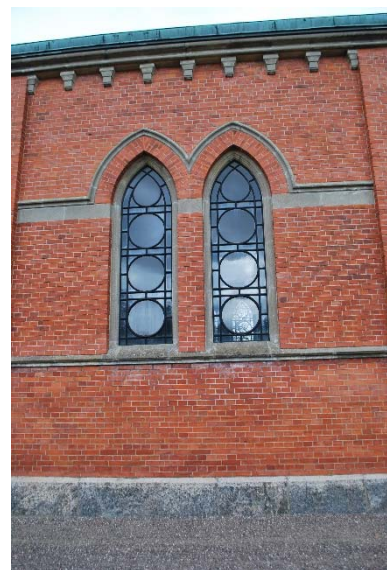
Kyrkans fönster sitter mestadels i spetsbågiga nischer med cementgjuten profilerad omfattning. Långhusets fönster är grupperade parvis. Gjutjärnsfönstren är svartmålade och spröjsade med cirklar som omges av mindre rektanglar. Solbänkarna är cementgjutna och sammanfaller med gördelgesimsen. Absidens fönster är liknande men mindre och blyspröjsade med färgat glas inom cirklarna.

Fönster i långhuset

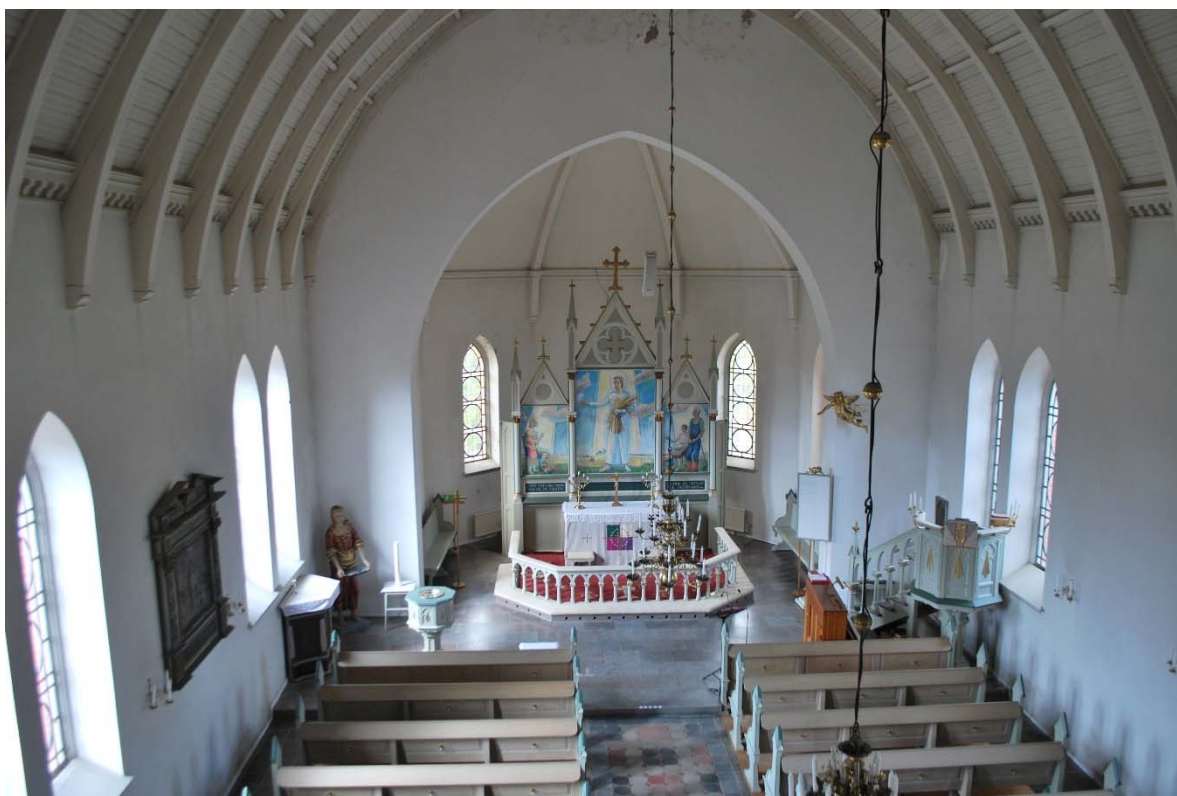
Långhuset mot koret i väster. Från orgelläktaren.

Kyrkorummet består av ett enskeppigt långhus med upphöjt kor och absid i väster. I långhusets bakre östra del finns orgelläktaren.

Öppna bänkar står på ömse sidor om mittgången i långhuset. Även sidogångar längs ytterväggarna finns sedan 1975. Golvet är belagt med åttkantiga cementplattor med hörntärningar, i färgerna rött, svart och beige. Det är det ursprungliga golvet. Senare är golvet kompletterat med bruna klinkerplattor i sidogångarna och längst bak där bänkar tagits bort. Under bänkarna ligger lackat brädgolv. Väggarna är slätputsade

Långhuset är välvt med ett innertak av trätunnvalv med synliga sparrar som på ovensidan är klätt med pärlspontpanel. Sparrarna går en bit ner på väggen. I mötet mellan vägg och valv finns en bred profilerad trälist med tandsnittsfris. I taket hänger mässingskronor och på väggarna mässingslampetter. På långhusväggen hänger en äldre altartavla.

Kor och absid är upphöjt ett steg och golvet är belagt med kalksten. Triumfbågen är hög och svagt spetsbågig. I koret står predikstol och piano i norr, i söder finns dopaltare och båda dopfuntarna. Den femkantiga absiden har fem fönster med tonat antikglas och är välvd med ett femkappigt vitt valv. Ribborna vilar på konsoler på väggen. Absiden upptas av altarringen och den nygotiska altaruppsatsen med Forseths ljusa målning från 1970. Vid ytterväggarna står äldre bänkar.

- Kyrkorummet har kvar mycket av sin originalinredning från 1897 som bör värnas liksom det ursprungliga golvet i mittgången.

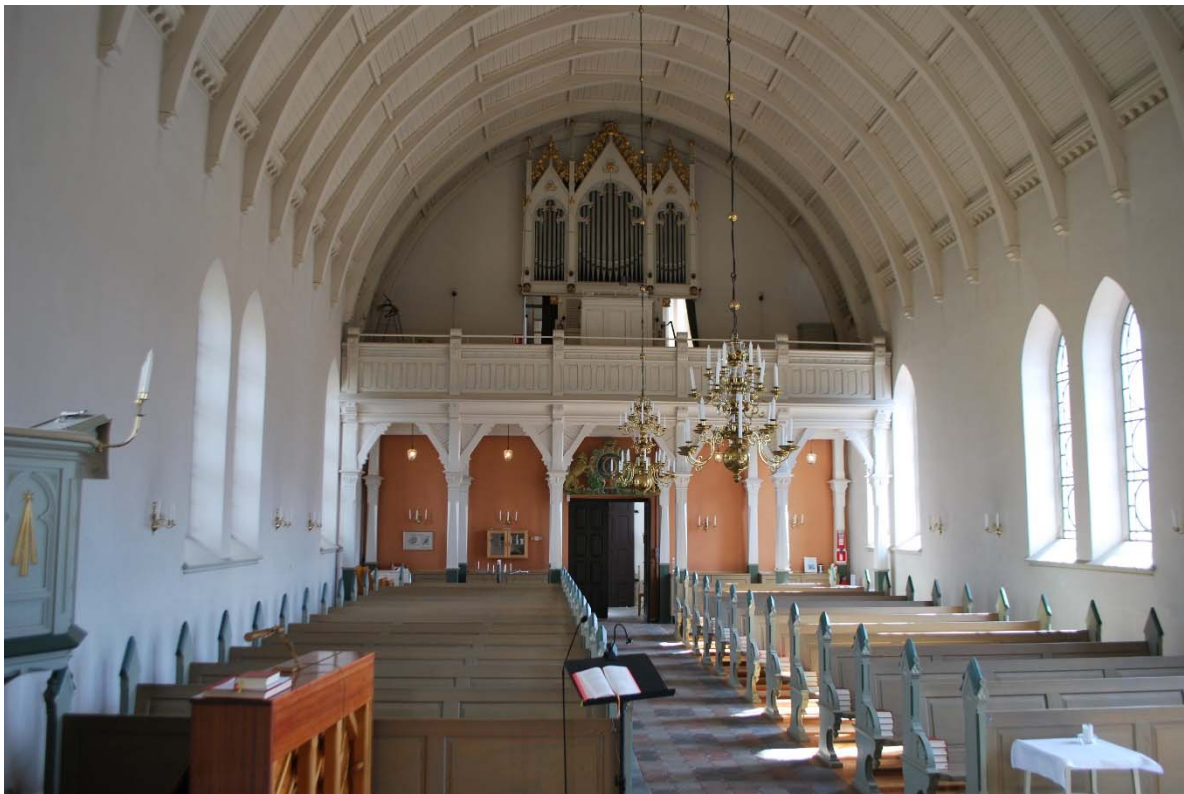
Långhuset mot orgelläktaren i öster.

Orgelläktaren bärs av tolv pelare med knoppkapitäl. Från pelarna utgår figursågade snedsträvor. Läktarbarriären är tät och indelad i fält med smala ramverk och fyllningar mellan pelare. Läktaren är förhöjd med en rundstång av metall. Under läktaren finns förvaringskåp och ljusbärare. Väggen mot vapenhuset är målad roströd. Över dörren till vapenhuset hänger Carl XI emblem.

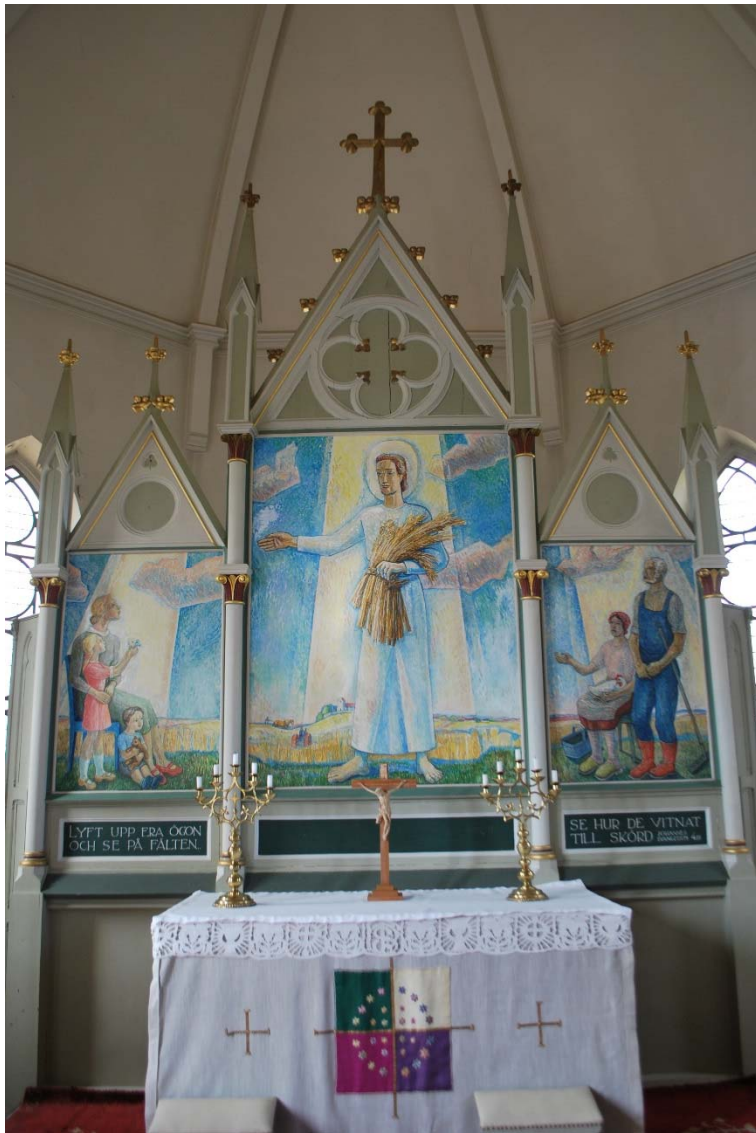
Altaruppsatsen i nygotisk stil från 1897 har vimperger och fialer, småtorn. Målningarna, en triptyk, är utförda av Einar Forseth 1969-70.

Målningarna är i ljusa färger i övervägande blått och gult.

Jesus är placerad med sädeskärve i Östra Grevis omgivningarna med Bolmes högar och en traktor i det backiga jordbrukslandskapet i bakgrunden. Vid ena sidan finns ett äldre lantbrukarpar och vid andra sidan barn. De blickar mot Jesus i mitten.

Altaruppsatsen med målning av Einar Forseth.

- Altartavlan av Einar Forseth är av konstnärligt värde av känd konstnär.

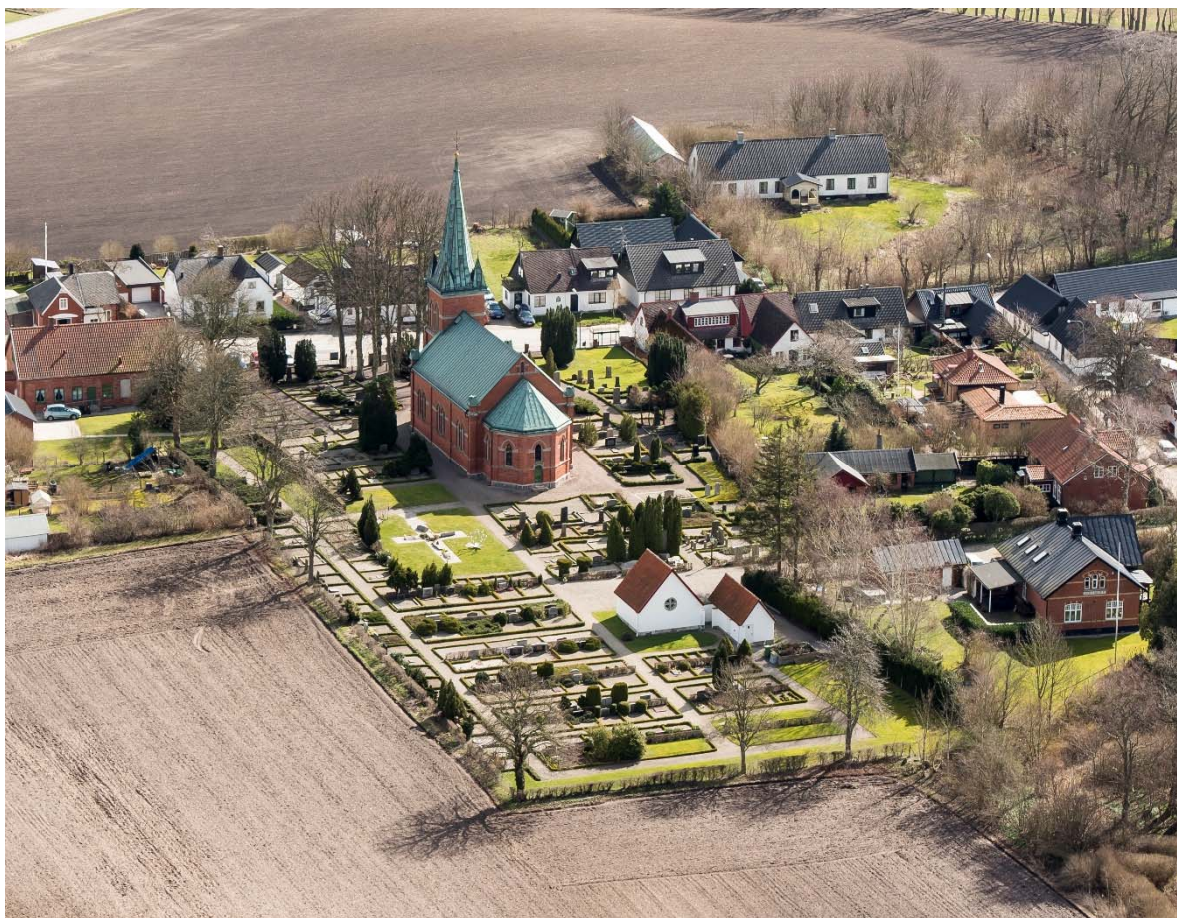
Från nordväst. Flygfoto: Pär-Martin Hedberg. (Kyrkan har omvänd orientering med tornet i öster.)

Kyrkan ligger på en höjd. Huvudingången är från vägen i öster och en sluttande gång kantad av stora lindar leder till entrén i tornet. Kyrkogården omges av stödmurar mot den lägre omgivningen. Murarna har olika utseende. Mot öster är muren av stenblock med ett smidesstaket ovanpå. Mot söder en putsad mur avtäckt med tegel, som förmodligen är den äldsta avgränsningen. Mot norr och väster omger häckar. En trädkrans av lind och kastanj omger delvis kyrkogården.
