Skivarps kyrka

Kulturhistorisk
karaktäristik och bedömning
ANNA LINDQVIST – 2020-03-03

Skivarps kyrka (Sankt Laurentii kyrka)

Skivarp 39:1, Skivarps socken, Skurups kommun, Skåne län

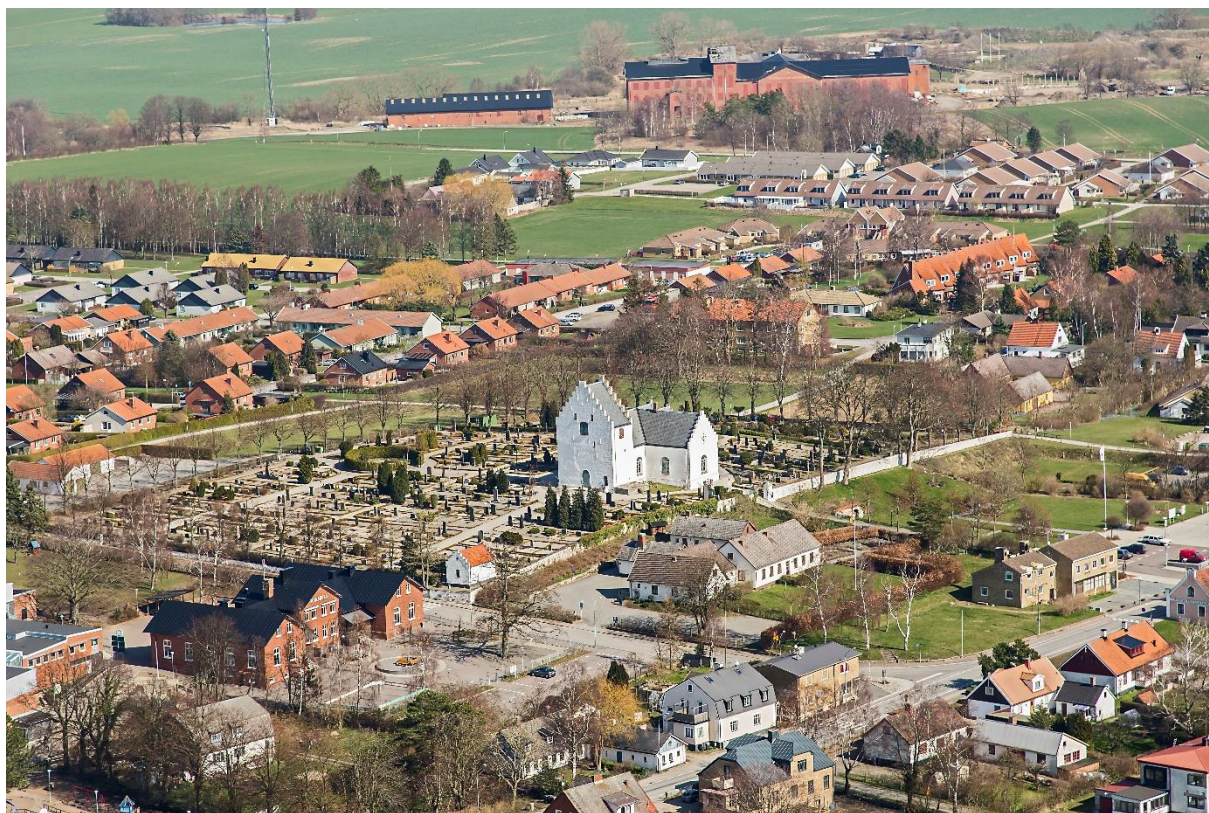
Flygfoto över Skivarps kyrkoanläggning, taget från sydväst. I bakgrunden syns de kvarvarande byggnaderna från Skivarps sockerbruk. Foto: Pär-Martin Hedberg, 2014.

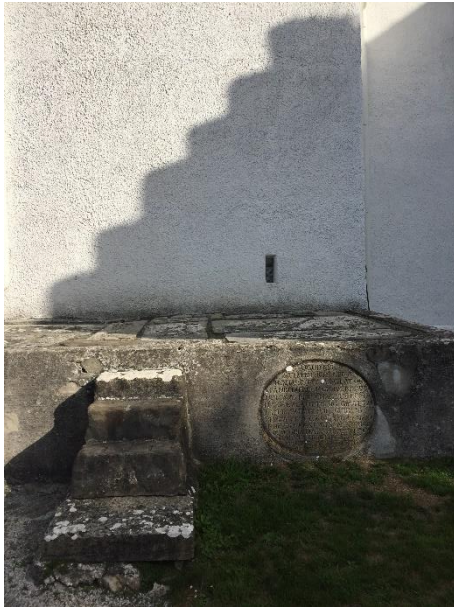
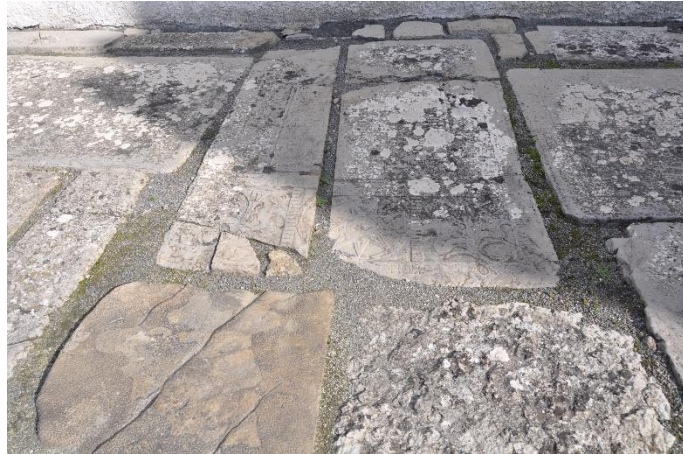
På 1920-talet uppfördes ett fundament på tornets sydsida, där äldre gravstenar och hällar placerades.

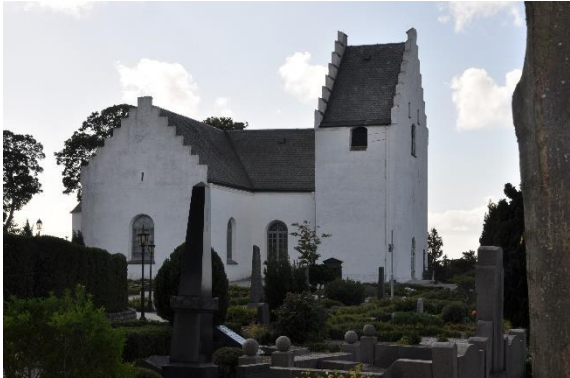
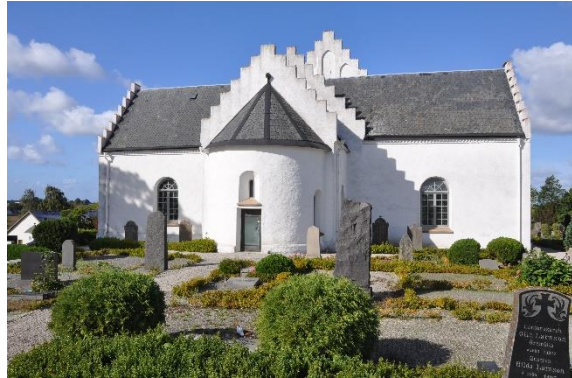
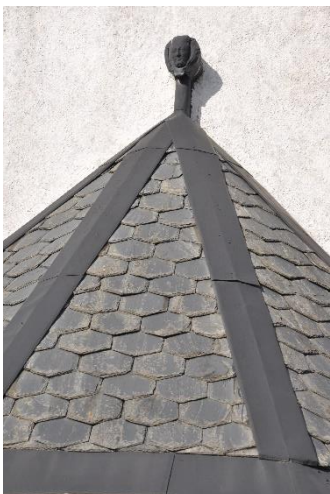
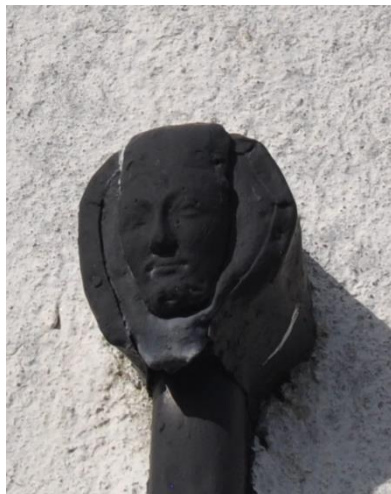
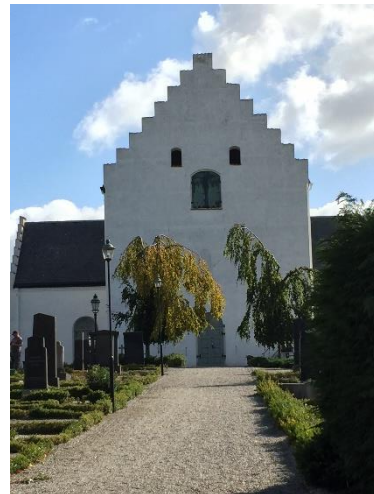
Skivarps kyrka är orienterad i öst-västlig riktning med ett rektangulärt långhus, kor och absid i öster, korsarmar i söder och norr samt ett brett torn i väster. Kyrkans murverk består främst av gråsten och kalksten. Tornet och långhuset ska ha hörnkedjor av fint huggna kalkstenskvadrar under nuvarande puts. Torn, långhus, kor och absid är försedda med en något utskjutande

skråkantad spritputsad sockel, den norra korsarmen saknar sockel och det finns tydliga markeringar i sockeln mellan olika byggnadsdelar. Mot tornets södra sida finns ett gjutet fundament av cement där äldre gravhällar har murats in. Fasaderna är spritputsade och avfärgad i vitt med en dekorativ sågtandslist vid takfoten på korsarmarna. På södra korsarmens södra gavel finns en klöverkorsformad blindering. Över absidens taknock på korets östvägg finns ett krönt manshuvud, troligen gjutet i bly, vilket utgör ett ovanligt inslag. Kyrkan är täckt med sadeltak med sexkantiga skifferplattor, på absiden med blyplåtsintäckning. Tornet och samtliga gavlar är försedda med trappstegsgavlar, vilka sannolikt är sekundära, och avtäckta med enkupigt tegel.

De rundbågiga fönsteröppningarna är försedda med sidohängda spröjsade träfönster med tvärpost, sannolikt från ombyggnaden 1848 samt med solbänkar av ölandskalksten från 1956. Tornets stickbågiga ljudöppningar är oregelbundet placerade och skär av takfoten i norr och söder. De har luckor av svartmålad panel. I väster finns en kopparklädd ljudöppning och däröver två mindre muröppningar. I södra och västra muren finns mindre öppningar försedda med glasbetong.

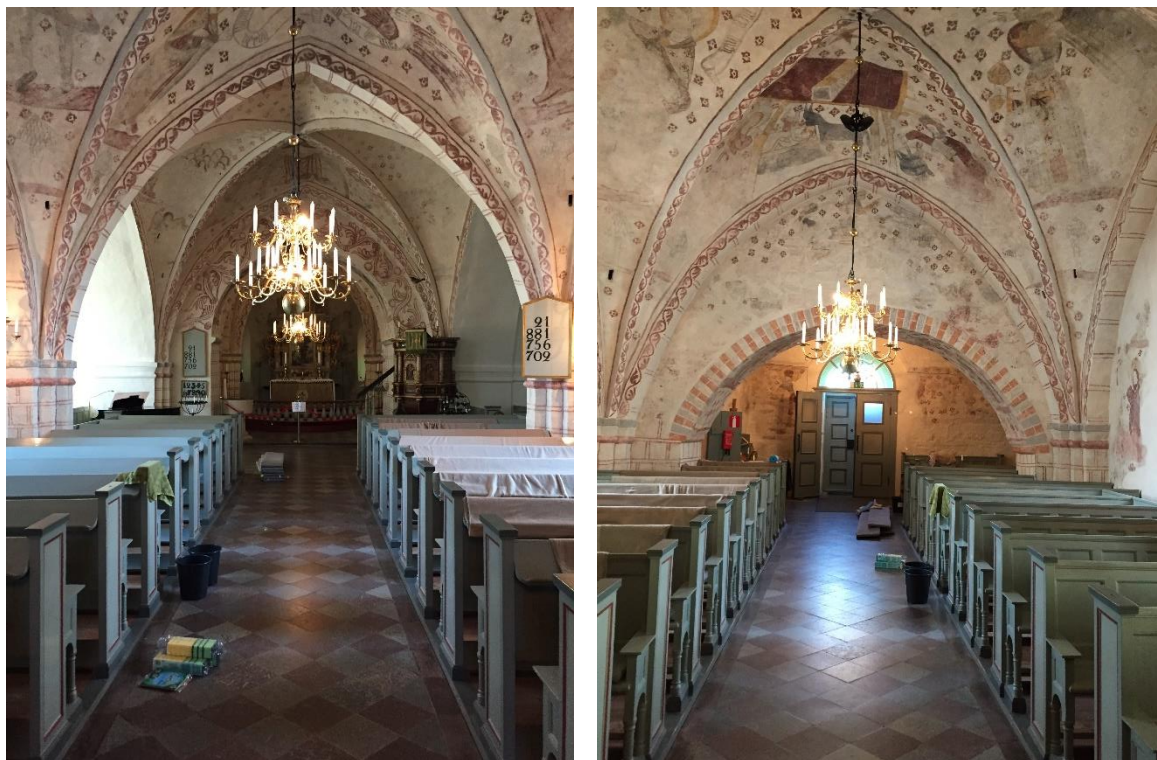
Tornets bottenvåning är inorporerad i långhuset. Golvet är belagt med röda och grå kalkstensplattor. Väggar har fragment av kalkmålningar, som tillkommit under 1400-talet och tillskrivs den s k Skivarpsmästaren. Såväl långhus, kor och absid har målningar av samme mästare. De övermålades under 1700-talet och påträffades på 1890-talet. Men först vid den omfattande reoveringen 1934–1935 togs de fram och konserverades av konservator Oswald Oswald. Taket täcks av ett tunnvalv med anfanglister av kalksten i öster och väster. Det är oklart huruvida tunnvalvet är ursprungligt eller inte. Mot öster finns en låg rundbågig tornbåge med kalkmålningar föreställande S:t Olof och Erik den helige. Till vindfånget i väster finns en gråmålad pardörr med svängdörrsfunktion med fyllningar och opakt glas i den övre fyllningen, som tillkom 1934–1935 men flyttades något i samband med reoveringen 1997, samt ett rundbågigt överljusfönster. I söder finns en sekundär bräddörr till ett utrymme under torntrappan i den tjocka södra tornmuren. Golvet är belagt med ett rött, sannolikt medeltida handslaget tegel och torntrappan har sannolikt ursprungligen mynnat ut här.

Långhusets golv är belagt med röda och grå kalkstensplattor. Golven i bänkkvarteren ligger något högre och består av ett smalt lackat brädgolv. Väggar är vitputsade och delvis försedda med kalkmålningar. Långhuset utgörs av två travéer med kryssvalv, uppmurade med halvtstens tegelvalv med fyrkantsribbor som vilar på knippepilastrar. Valven är försedda med kalkmålningar från 1400-talet, vilka har tillskrivits den s k Skivarpsmästaren. I den västra travén framställs bl. a Jesu födelse och Bebådelsen och i den östra är det fyra scener som framställer den Yttersta domen. Fönsteröppningarna är försedda med innanfönster av trä med antikglas i blyspröjs från 1934–1935.

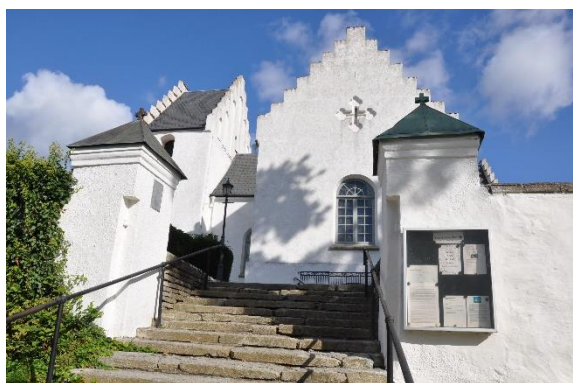
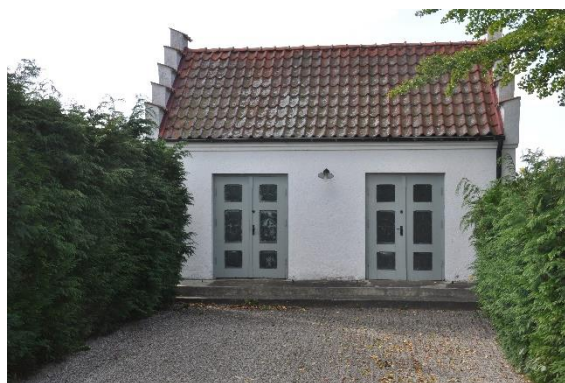
Från torget går en brant trappa upp till kyrkogården och kyrkan. Kyrkogårdens äldre utsträckning är framför allt i väster och norr om kyrkan. År 1927 gjordes en större utvidgning mot öster efter ritningar av trädgårdsarkitekt G Wahlberg.

Både den äldre och den yngre delen av kyrkogården omgärdas av murar. Det finns flera ingångar till kyrkogården, varav den södra flankeras av kraftiga grindstolpar med koppartäckta krön. Längs hela den gamla kyrkogårdens norra sida och större delen av den nya finns en trädrad med skogslindar. Gångarna är rätlinjiga och gravplatserna är omgärdade av låga buxbomshäckar. Merparten av gravvårdarna på gamla kyrkogården är från 1900-talets första hälft med flera stora påkostade familjegravar. Titlar som lantbrukare och hemmansägare dominerar, men andra titlar som sockerbruksarbetare, urmakare, handlare och

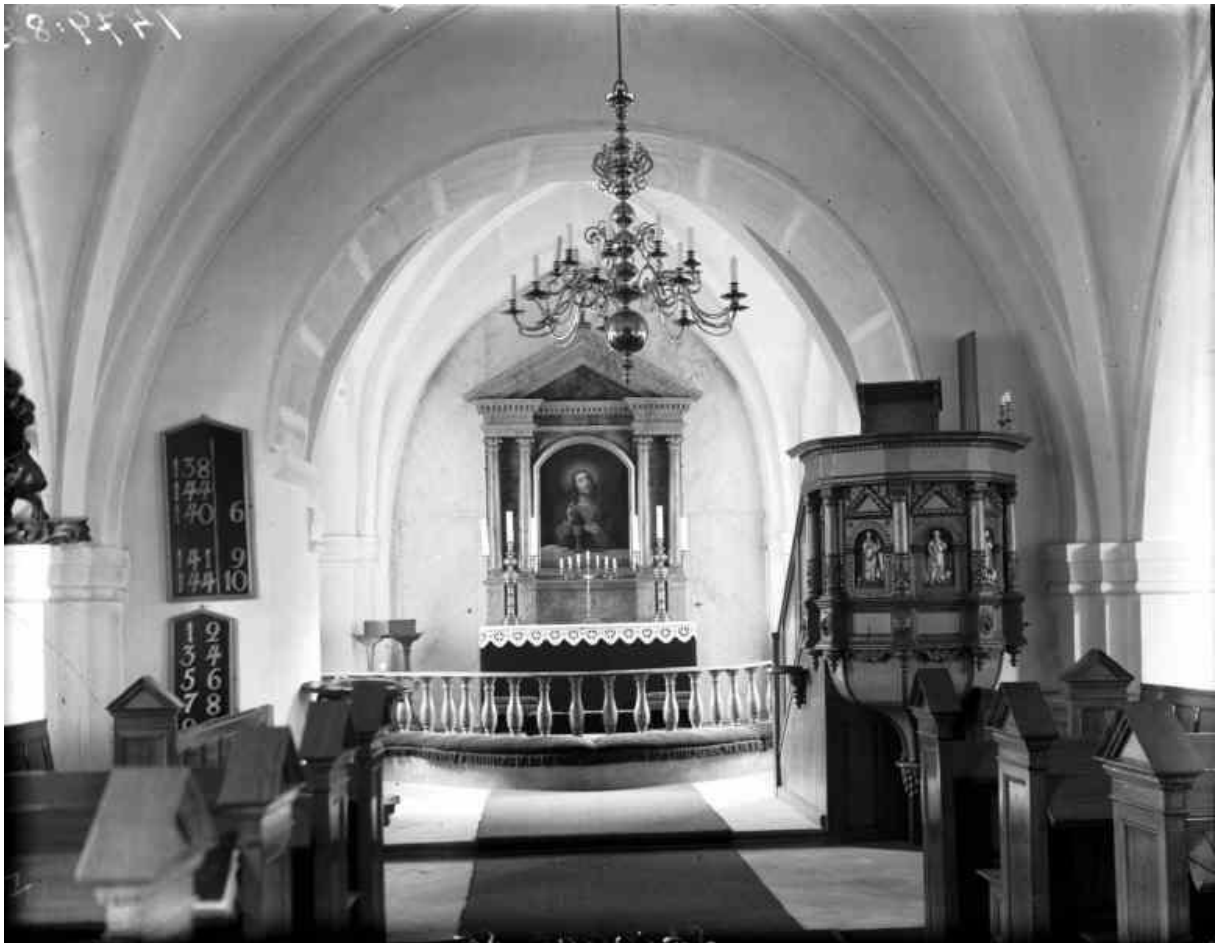
Skivarps kyrkas interiör mot öster. Foto: Erik Andrén, 1929. Bilden är hämtad från Riksantikvarieämbetets bild databas Kulturmiljöbild.
