Västra Vemmenhögs kyrka

Kulturhistorisk karaktäristik och bedömning

ANNA LINDQVIST – 2020-03-03

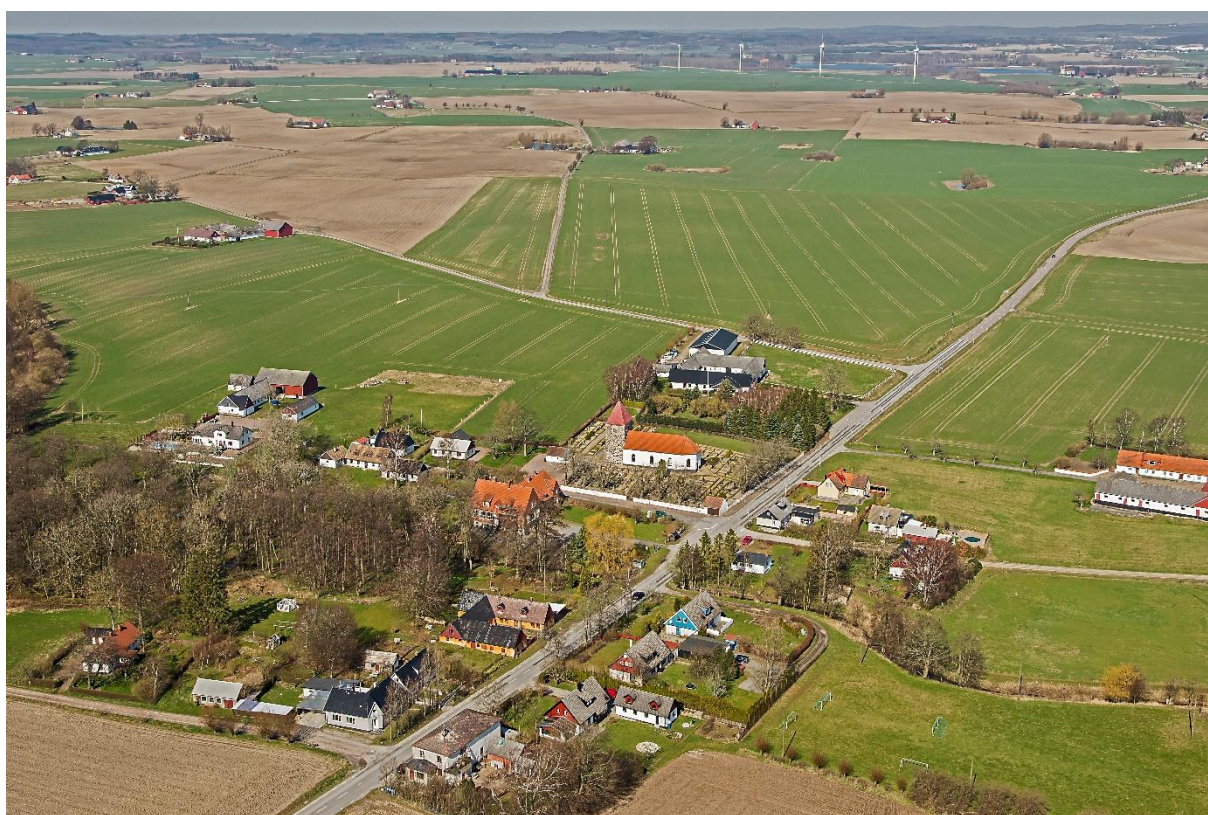
Flygbild över Västra Vemmenhögs kyrkby, tagen från sydöst, där bybebyggelsens äldre utbredningsmönster fortfarande är tydligt. Den monumentala tegelbyggnaden söder om kyrkan är skolan från 1917. Foto: Pär-Martin Hedberg, 2014.

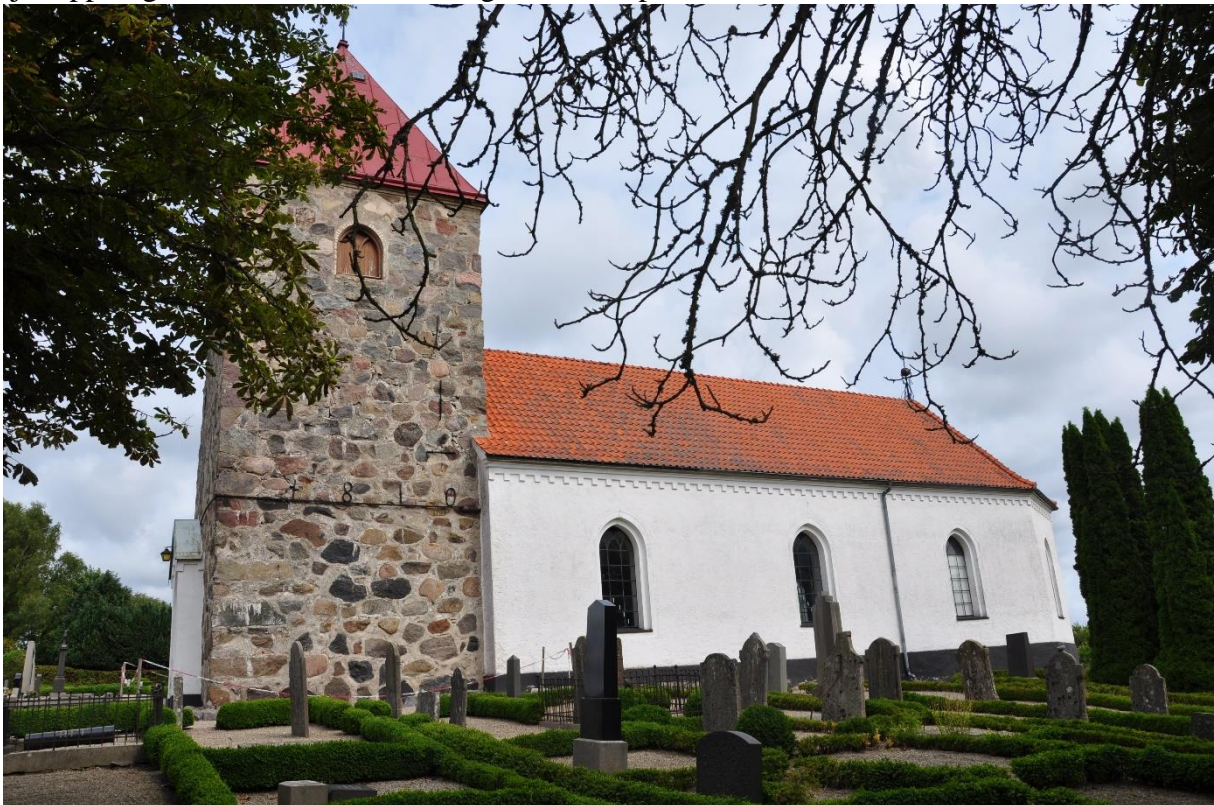
Långhuset är uppfört av tegel och tornet av gråsten. Långhusets fasader är spritputsade och avfärgade i vitt med slätputsade omfattningar och taklist med enkelt tandsnitt samt med en svagt utskjutande svartmålad sockel. Tornet är oputsat med flera ankarjärn, varav de på norra och södra fasaderna är dekorativt utformade med årtal; ANNO 1810. Långhuset täcks av ett sadeltak belagt med enkupigt lertegel från 1915–1916 som återanvändes vid omläggningen 1999. Tornets tälttak är täckt med ett rödmålat skivtäckt plåttak. Fönsteröppningarna är spetsbågiga med enkla relativt tunna spetsbågiga gjutjärnsbågar med färgat glas i den övre delen från 1867–1869 samt solbänkar täckta med svartmålad järnplåt. Tornet har spetsbågiga ljudöppningar i alla väderstreck med goticerande parvis ställda luckor av brunmålat trä.

Huvudentrén är via tornet i väster genom en markerad spetsbågig slätputsad utskjutande portal med plåttäckt sadeltak, som tillkom i samband med nybyggnationen 1867–1869. Dubbeldörrarnas dörrblad är kopparplåtsklädda med ett spetsbågigt brunmålat överliggande fönster. Över huvudentrén finns en inmurad kalkstenstavla med delvis svårtydd text. – *Detta Torn Byggt Åren 1810 och på Församlingens Egen Kostnad Utom Materialernas inköpande och Handvärckare aflöning Jemte Stensprängning. /.../* En ingång finns även till sakristian på

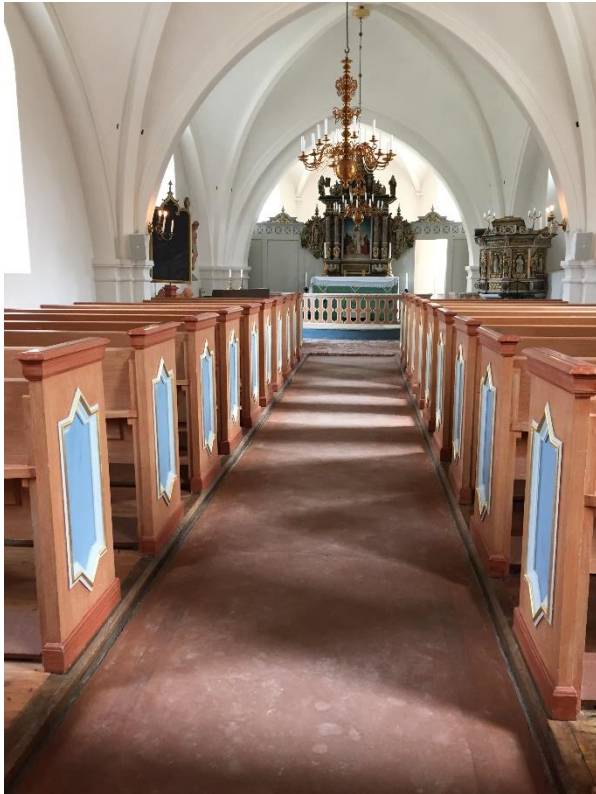
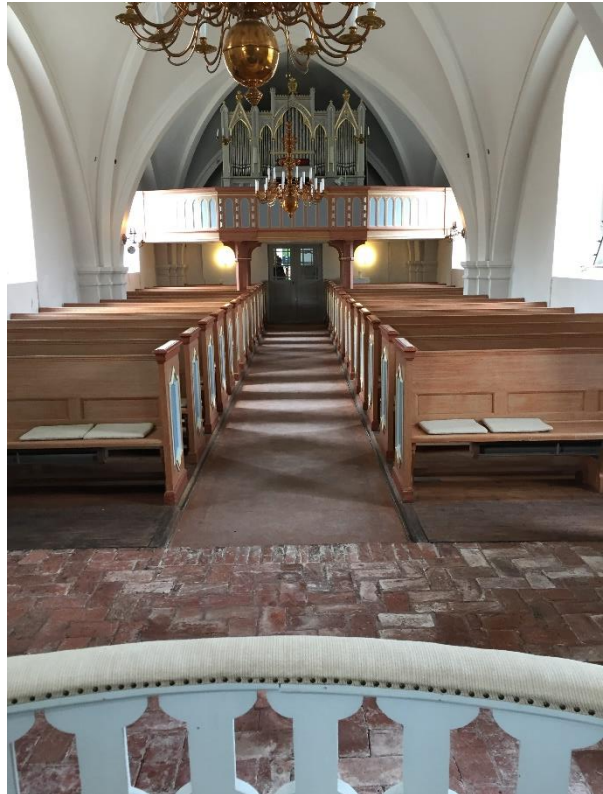
Kyrkan utgörs av en salkyrka med fullbred tresidig östavs lutning. Kyrkans huvudentré är via tornet i väster och tornets bottenvåning utgör vapenhus. Kyrkorummet består av långhus med ett tresidigt östparti med kor som avdelas mot öster av ett skrank med bakomliggande sakristia.

Till *vapenhuset* finns ett vindfång i väster, som tillkom i samband med ombyggnaden 1867–1869 då en ny entré togs upp i tornets västra mur. Vindfånget och vapenhusets golv är belagda med handslaget tegel. Väggarna är vitputsade, förutom mot kyrkorummet där väggen består av vitmålat skivmaterial i likhet med det plana taket. I öster och väster finns gråmålade pardörrar med speglar med glasad och dekorativt spröjsad övre fyllning. I det sydvästra hörnet finns en sentida trappa av ek till orgelläktaren.

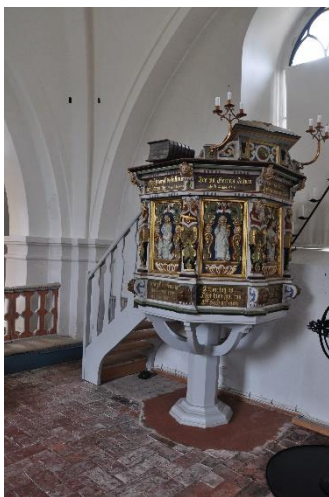
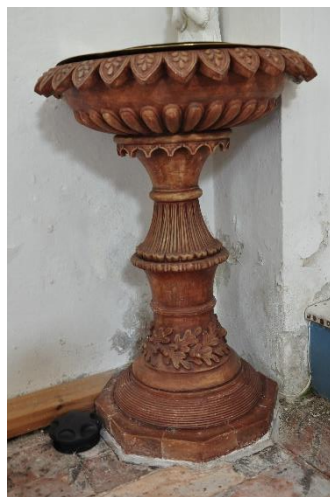
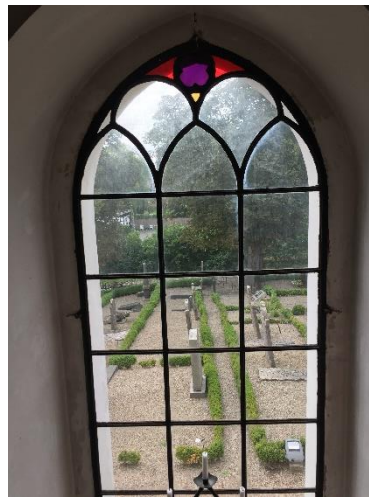
Dopfunten är från 1800-talets mitt eller senare del och tillverkad av brunmålat lergods eller terrakotta med ekbladsdekoration, sannolikt från Höganäs. Höganäs Kärllfabrik grundades på 1830-talet och tillverkade en hel del hushållsvaror, men även byggnadsornament och fasadtegel. Funten är delvis inmurad i väggen.

Predikstolen är polykrom och rikt skulpterad och placerad på korets södra sida och tillhör den äldre kyrkans inredning. Den är från 1600-talet med sexsidig korg med fält med skulpturer av bland annat de fyra evangelisterna. Korgen är färgsatt i grönt, rött och blått med förgyllda detaljer. Ny trappa och underrede tillkom 1988 efter ritningar av Barup & Edström Arkitektkontor.

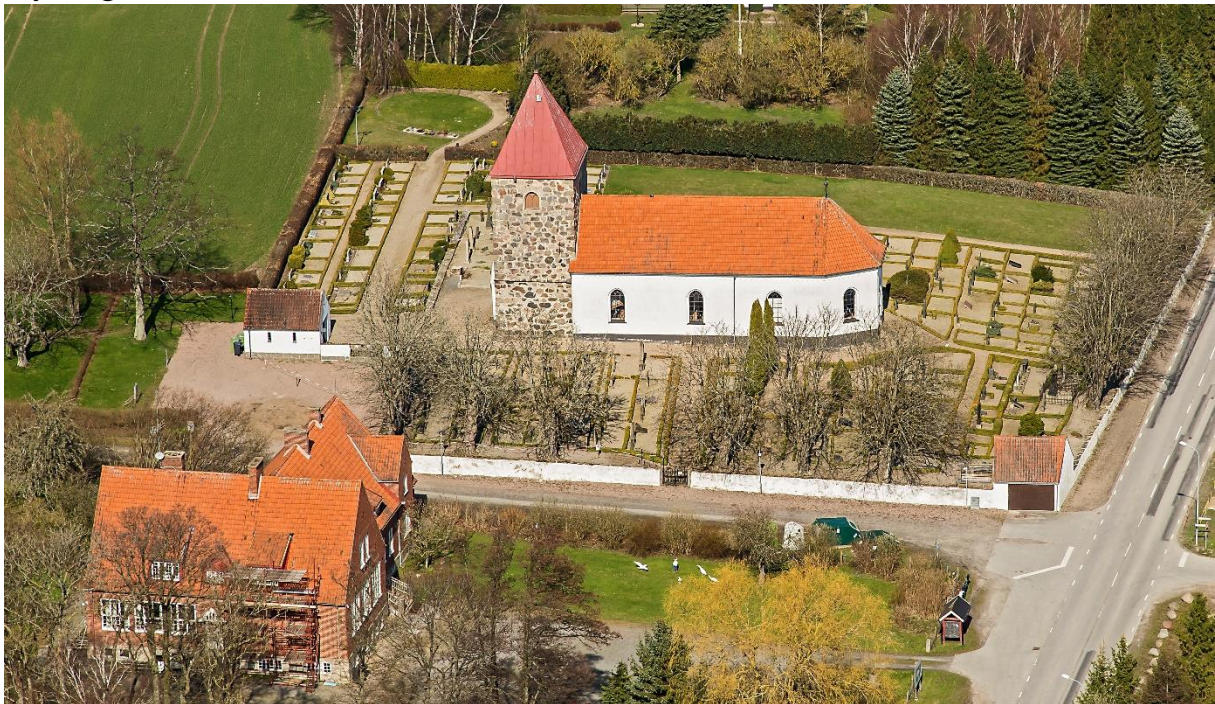
Flygbild över Västra Vemmenhögs kyrkoanläggning från söder där kyrkogårdens utbredning framträder tydligt. Foto: Pär-Martin Hedberg, 2014.

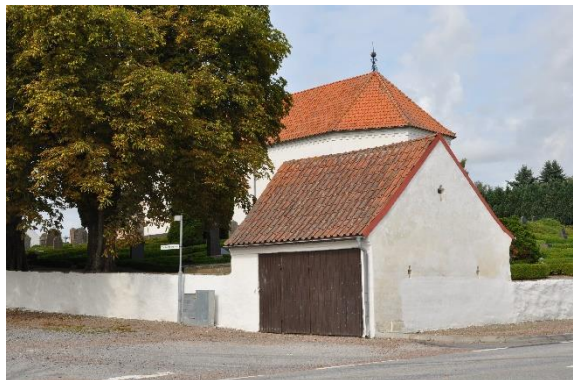
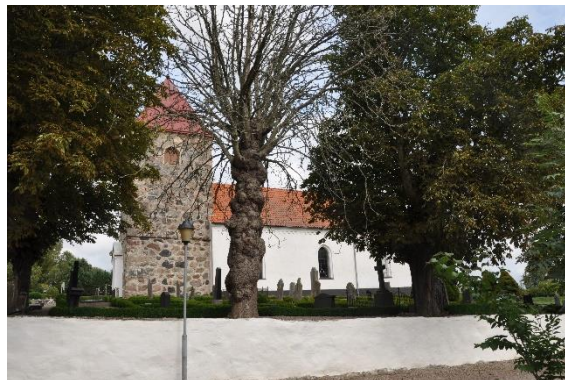
Vid kyrkogårdens sydöstra hörn finns en byggnad som i öster och söder är införlivad med muren. Byggnaden har tidigare varit bårhus och är vitputsad under ett brant tegeltäckt sadeltak. En byggnad med samma placering finns utsatt på en karta från 1708. Ytterligare en byggnad finns vid kyrkans västra sida med vitputsade fasader under tegeltäckt sadeltak. Den uppfördes som bårhus 1945 efter ritningar av länsarkitekt Nils A Blanck, Malmö.

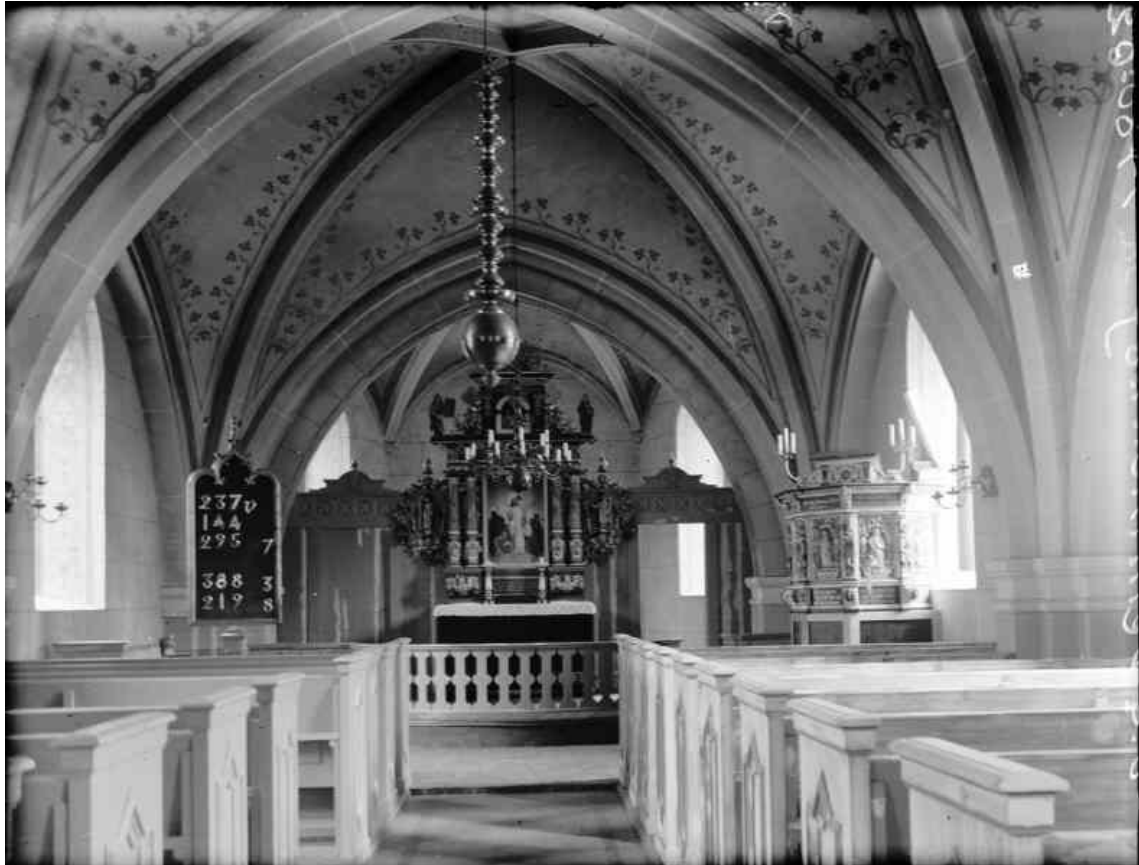
Västra Vemmenhögskyrkans interiör mot öster. Foto: Erik Andrén, 1929. Bilden är hämtad från Riksantikvarieämbetets bilddatabas Kulturmiljöbild.
