Bösarps kyrka

Kulturhistorisk karaktäristik och bedömning

Dalköpinge församling, Skytts kontrakt, Lunds stift, Bösarps socken,
Trelleborg Bösarp 21:1, Trelleborgs kommun, Skåne län, Skåne

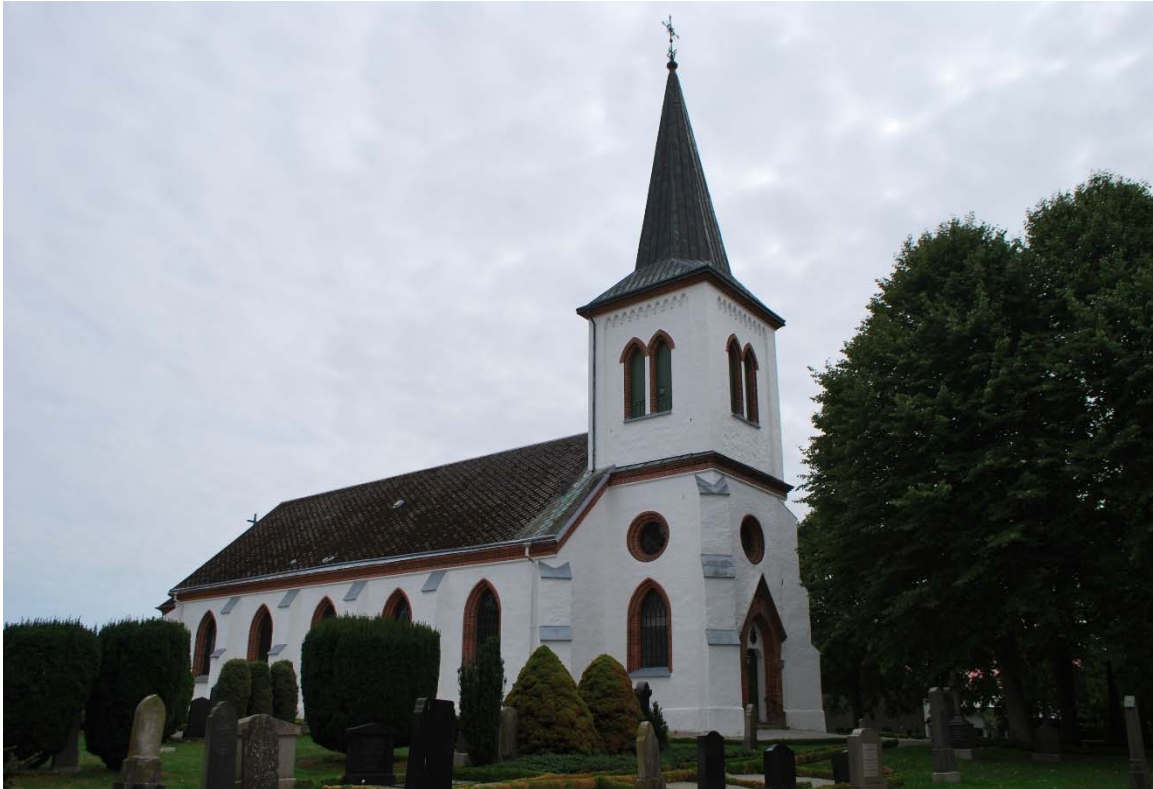
Fasad mot nordväst.

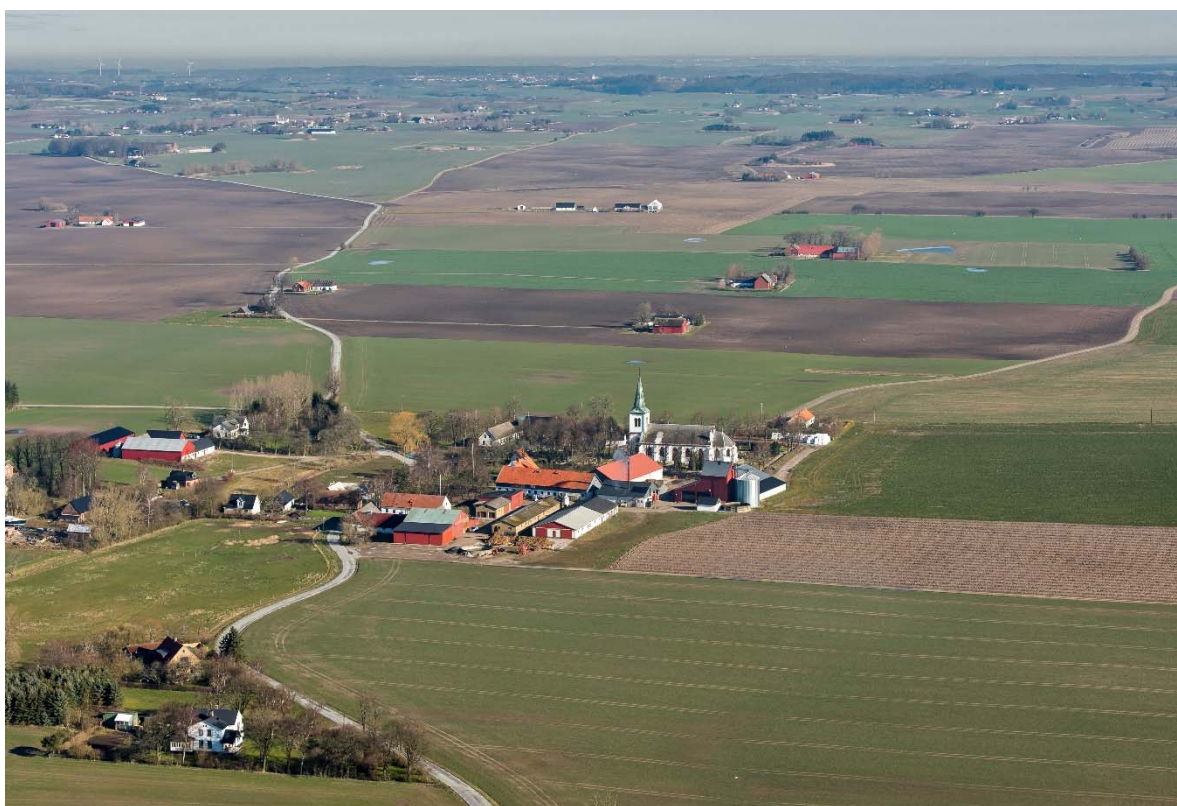
Från söder. Flygfoto: Pär-Martin Hedberg.

Kyrkan ligger på en liten höjd intill byvägen som går längs kyrkogårdens norra sida. Mot söder ligger några gårdar. Prästgården låg tidigare på tomten i söder närmast kyrkan. I väster finns skolbyggnaderna och bränslehuset grupperade kring en gårdsplan. Husen används nu som församlingshem, föreningsgård och bygdemuseum. Mot öster och norr utbreder sig jordbruksfält. I öster finns dessutom en bronsåldershög kallad Prästhögen vilken är väl synlig från kyrkogården. I mitten av byn finns en äng med en bäck vilken är del av den tidigare vattningssdammen.

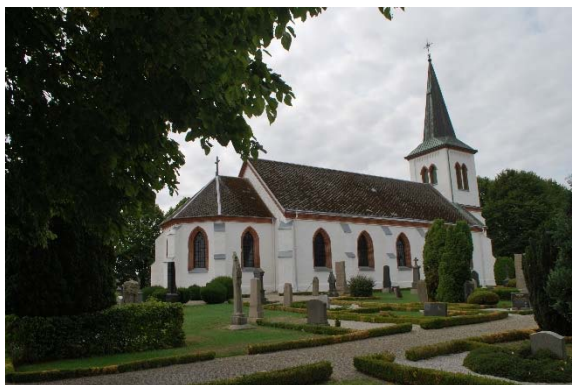
Murarna är vitputsade med detaljer av rött oputsat tegel. Gjutjärnsfönstren är spetsbågiga. Fasaden indelas av strävpelare. Sadeltaken är täckta med eternitplattor.

Murarna är byggda av gråsten. En del av materialet är återanvänt från den gamla kyrkan. Tornets övre del är byggd av tegel. Murarna är spritputsade och vitfärgade. Gesimser, fönster- och dörrumfattningar är murade av oputsat rött tegel. Takgesimsen består av tre skift rött tegel och fyra utkragande språng. Sockeln är hög, utkragande och spritputsad. Mellan fönstren finns strävpelare avtrappade i två nivåer avtäckta med grå plåt.

Fasad mot nordöst.

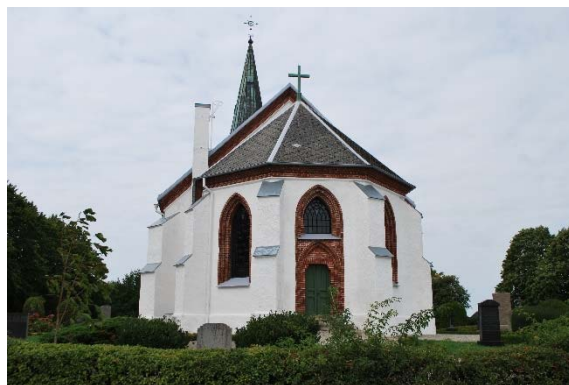
Fasad mot öster.

Kyrkans gjutjärnsfönster från 1871 är spetsbågiga, svartmålade och småspröjsade med blåst klarglas. Fönstren har en omfattning av rött tegel i två språng. Solbänkarna är

Långhus och kor har sadeltak. Korets tak är valmat. Taken är belagda med eternitplattor sedan 1911. Torntaket har en fyrkantig flack bas och en åttkantig spira klädd med koppar. Avvattningen är med fotrännor av grå plåt och stuprör av vit plåt.

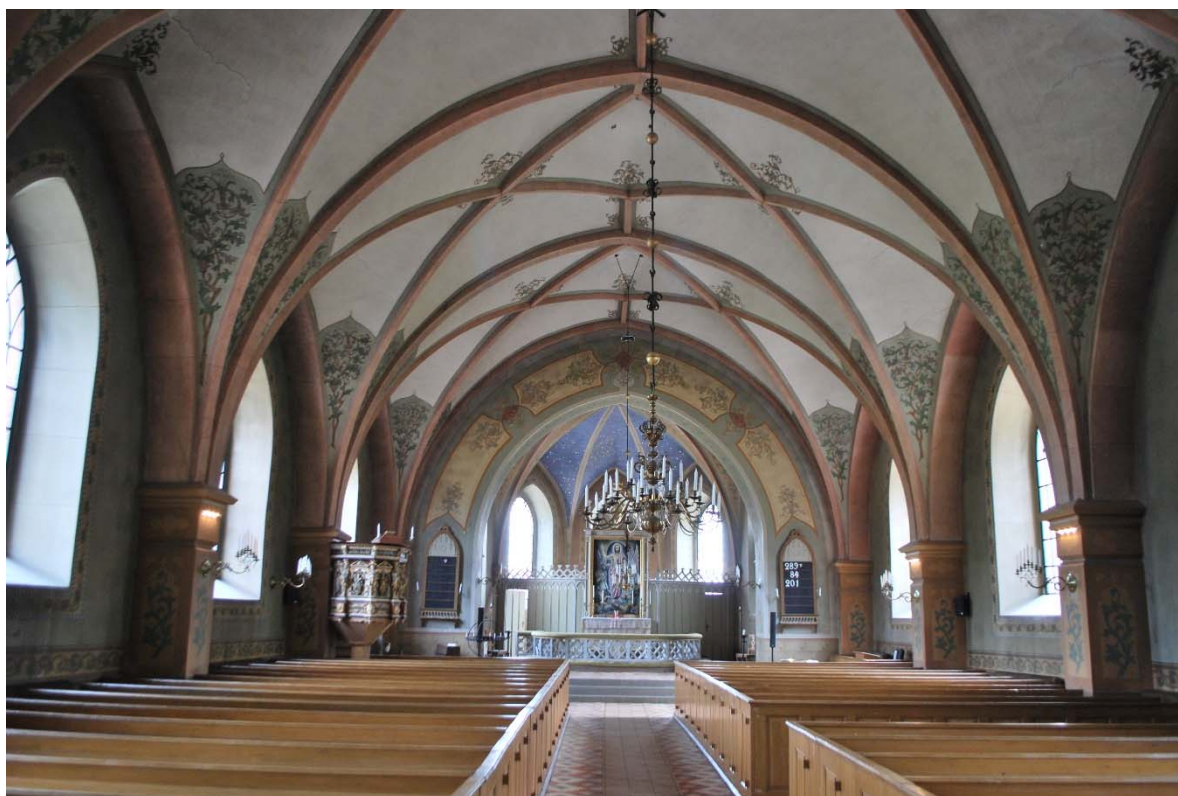
Långhuset mot koret i öster.

Kyrkorummet består av långhus och smalare, upphöjt femsidigt kor. Slutna bänkar i tre kvarter står på ömse sidor om mittgången i långhuset. Bänkarna går ut till ytterväggarna. Under bänkkvarteren ligger lackade furubrädor. Mittgången är belagd med tegel. Väggarna är slätputsade och dekormålade. Långhuset har gröna väggar med målade växtbårder kring fönstren och bröstningsbård i bänkhöjd. Stora högsittande gjutjärnsfönster med klarglas belyser rummet.

Långhuset är välvt med putsade och dekorationsmålade tegelvalv. Ribbvalven är sjukappiga, så kallade nätvalv, med rektangulära ribbor vilande på väggpilastrar med kragband. Ribborna är kvadermålade i rödbrunt. Valvkapporna är målade vita med gröna fält med växtdekor närmast pilastrarna.

Koret är upphöjt med tre steg av granit. Korvalvet är tiokappigt och fyra ribbor vilar på konsoler på murarna. I övrigt möts valvkapporna utan ribbor. Kapporna möter väggarna utan markering. Valvet är dekormålat blått med en mängd stjärnor i valvkapporna mot öster. I övriga kappor är målat med växtdekor.

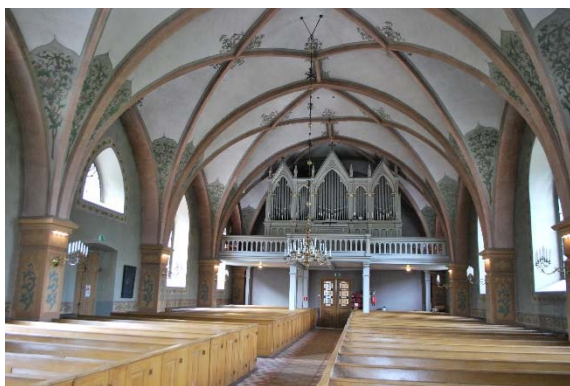
I väster finns orgelläktaren vilande på pelare. Läktarbarriären har ett genombrutet räcke med spetsbågar målade i grått och guld.

Långhuset mot orgelläktaren i väster.

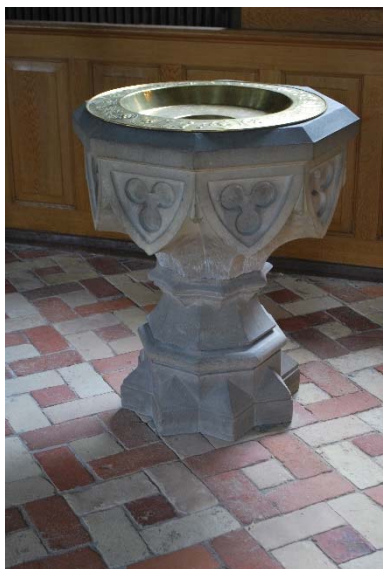
Dopfunten i gotisk stil av gjuten cement inköptes 1901. Den gjordes i serieproduktion av Skånska cementgjuteriet. Cuppan är åttkantig med nedhängande spetsbågar med trepassdekor. Foten är stjärnformad.

Dopfont.

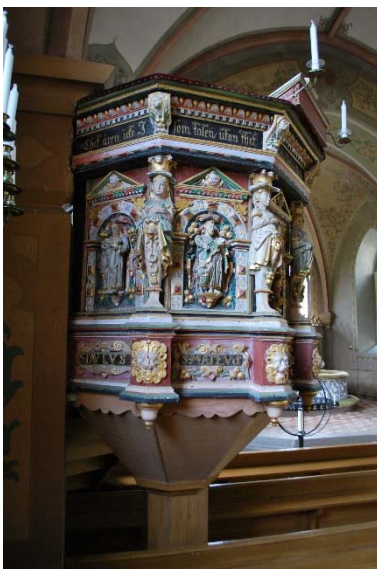
Predikstolen är av bemålad rikt snidad ek från början av 1600-talet. Enligt en beskrivning av kyrkan från 1830 tillkom predikstolen 1605. Pelaren under korgen är från 1871. Underrede av släta skivor och trappa från 1950-talet. Originalfärgerna plockades fram på 1950-talet. Korgens sidor har skulpterade figurer av evangelisterna inom rundbågar under gavelfält. Hörnen markeras av hermer och karyatider som står på postament med lejonmasker.

Predikstol.

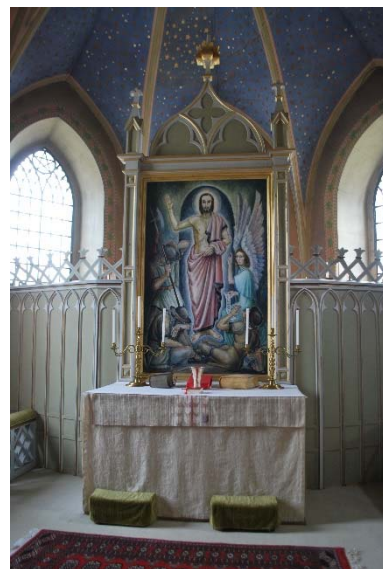
Altaruppsatsen i nygotisk stil av trä har en profilerad ram runt en målning på duk. Ramen har ett överstycke med två trepassbågar och fialer, småtorn, i hörnen. Altaruppsatsen är från 1871 men målningen byttes ut 1927. Den föreställer Kristi uppståndelse och är målad av Hugo Gehlin från Helsingborg. Han har gjort ett flertal glasmålningar i olika kyrkor.

Altaruppsats.

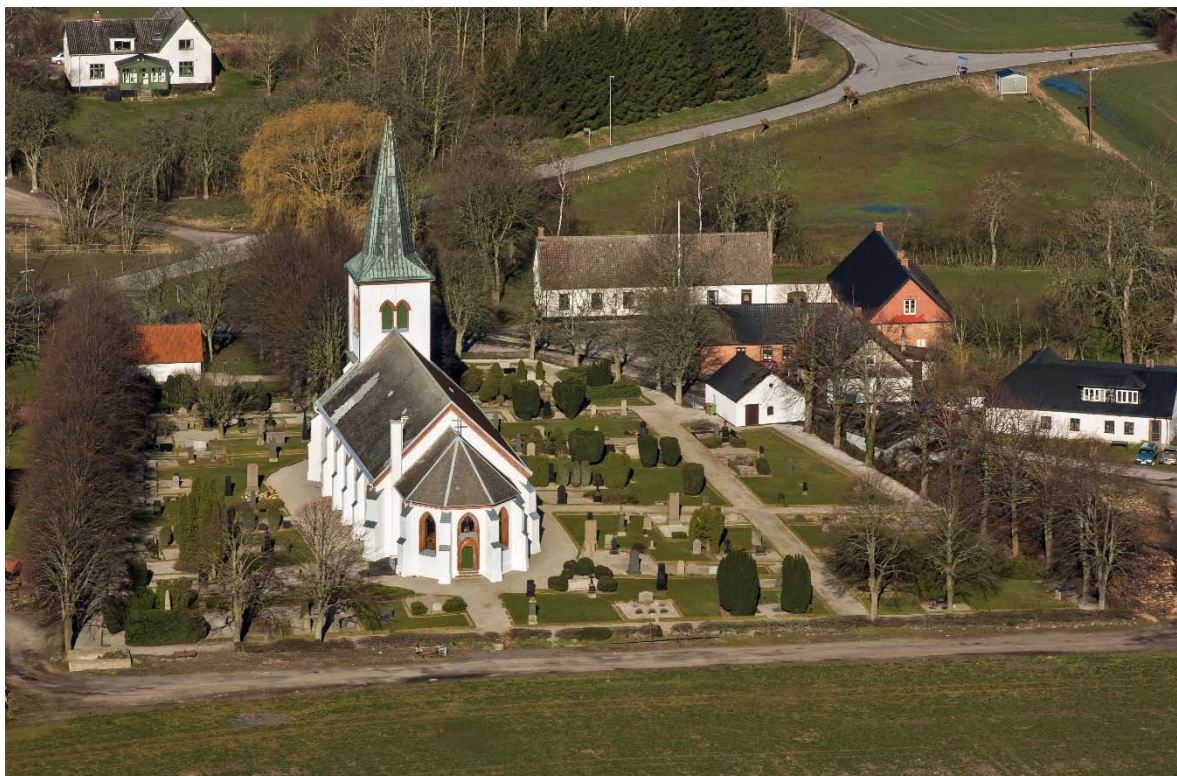
Från öster. Flygfoto: Pär-Martin Hedberg

I kyrkogårdens sydvästra del på utvidgningen från 1922 uppfördes ett bårhus 1957 ritat av Eiler Græbe. Fasaden är vitputsad och sadeltaket täckt med röda tegelpannor. I nordvästra delen ligger ett materialhus från 1840-talet med vitputsad fasad och sadeltak täckt med svartmålad plåt.
