Tullstorps kyrka

Kulturhistorisk karaktäristik och bedömning

KRISTINA SIMONSSON, 2019-04-02

Källstorps församling, Skytts kontrakt, Lunds stift, Tullstorps socken, Trelleborg
Tullstorp 19:1, Trelleborgs kommun, Skåne län, Skåne

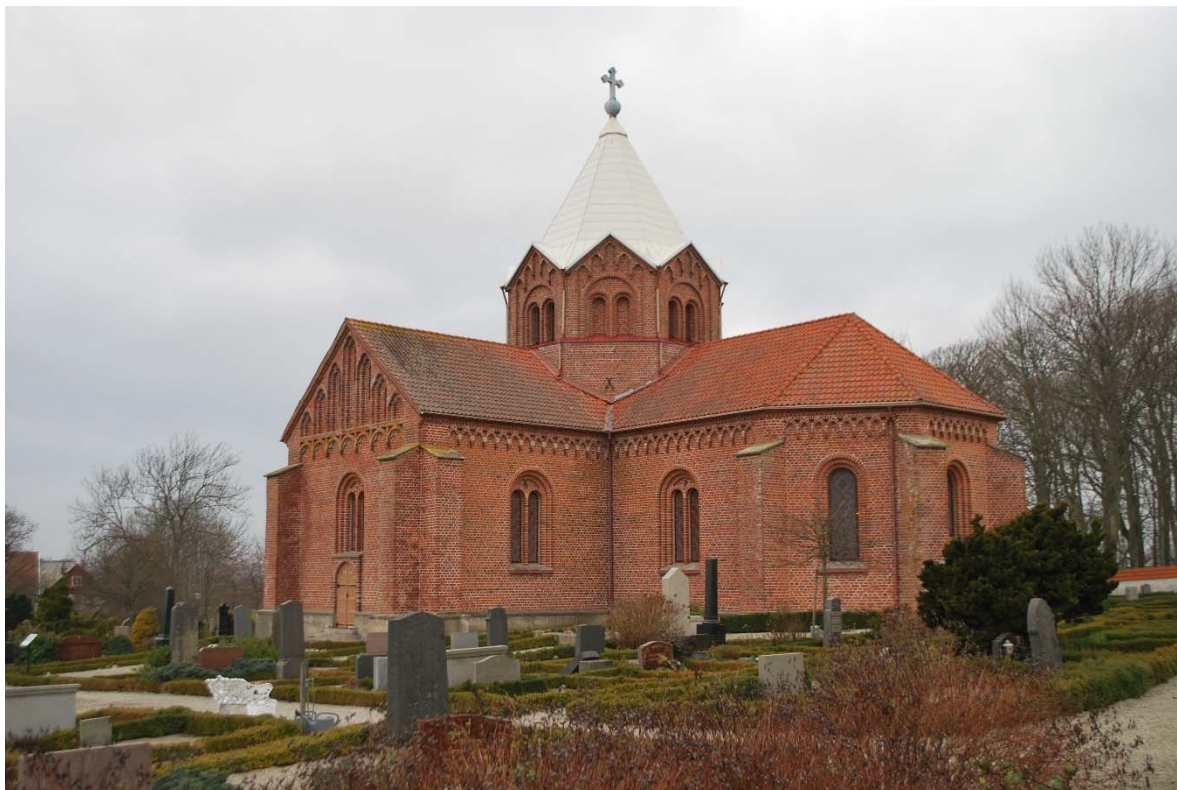
Fasad mot sydöst.

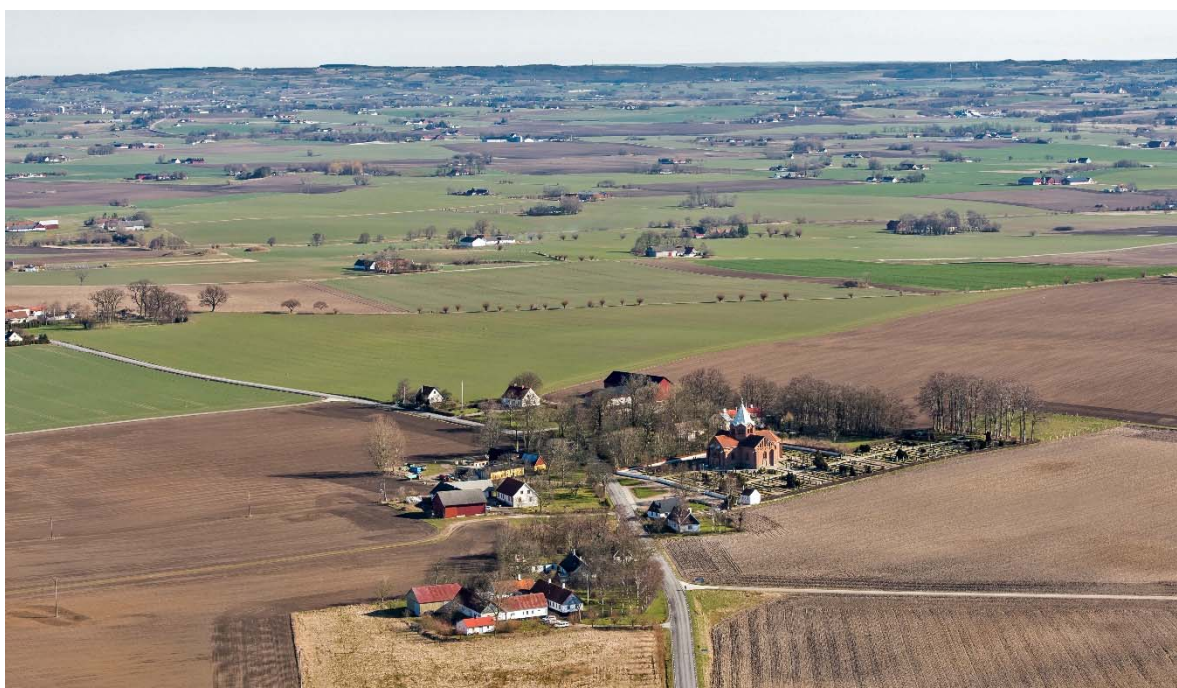
Från sydväst. Flygfoto:Pär-Martin Hedberg.

Tullstorp omges av böljande jordbruksmark. Den lilla byn består av ett par gårdar och några gathus längs vägen. Norr om kyrkogården ligger före detta prästgården med prästgårdsparken. Väster om kyrkan går byvägen och åt söder och öster finns jordbruksfält.

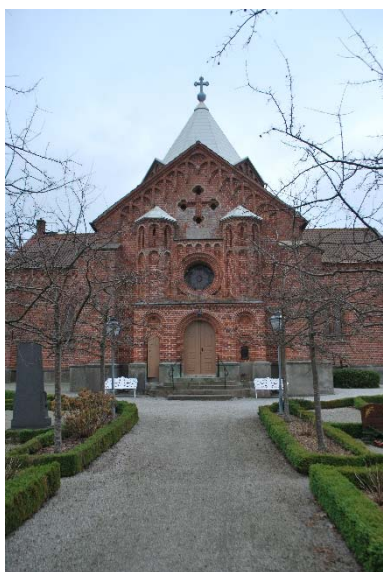
Kyrkan har tre ingångar samt torningång och ingång till pannrum. Huvudentré i väster, prästingång i öster och en sekundärt upptagen dörr i söder. Entrén i väster omges av en rikt artikulerad framspringande symmetrisk portal med två trapporn med blinderingar vid sidorna och ett rosettfönster med blyinfattat färgat glas ovanför porten. Porten är rundbågig med två språng och har en pardörr av ramverk med dekorativa fyllningar. Även prästingången omges av en rundbågig öppning med två språng. Dörren är en fyllningsdörr med glas. Söderportalen togs upp 1892 och är rundbågig med en pardörr av ramverk med dekorativa fyllningar. Torningången är en smal rundbågig öppning med en bräddörr. Samtliga dörrar är målade i gulbrunt.

Entréfasad mot väster.

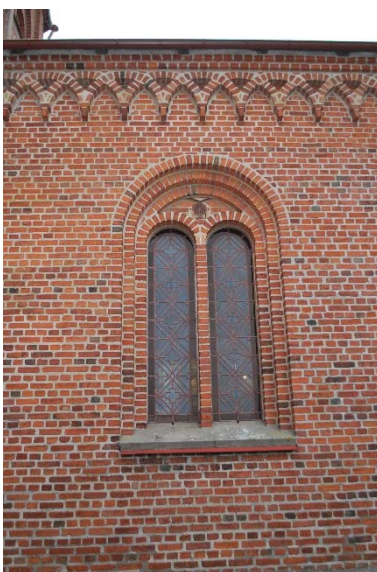
Väggarna är murade som tjocka skalmurar av tegel med fyllning däremellan av natursten och kalk. Teglet är handslaget, murat i kryssförband och med varierande olika rödbruna toner. Vissa dekorationer är murade med formtegel. Muren avslutas uppåt med en rundbågsfris och tvåspråkig gesims. Rundbågarna överlappar varandra och bildar smalare spetsbågar. Kyrkan har en slätputsad sockel. Strävpelarna i

Fönsteromfattningarna är mestadels stora rundbågiga med två tegelsprång. En murad mittpost av tegel delar fönstret i två smala rundbågiga öppningar. Gjutjärnsfönstren har dekorativa diagonala spröjsar och fyrpass. Glaset är färgat gult i ytterkanterna och övrigt är klarglas. Solbänkarna är cementputsade. Absidens fönster är mindre utan mittpost och har flerfärgade glas.

Takfris och fönster.

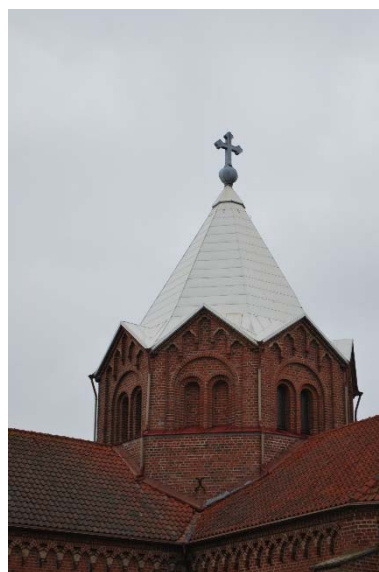
Tornet.

Det åttasidiga centraltornet har åtta gavlar med blinderingar och en fris med trepass. Fyra av gavlarna har dubbla rundbågiga ljudöppningar täckta med brädluckor. Övriga gavlar har dubbla rundbågiga blinderingar.

Kyrkans sadeltak är täckt med rött enkupigt taktegel. Tornet är täckt med ljusgrå plåt

i skivtäckning med liggande format. Takavvatningen är av röd plåt.

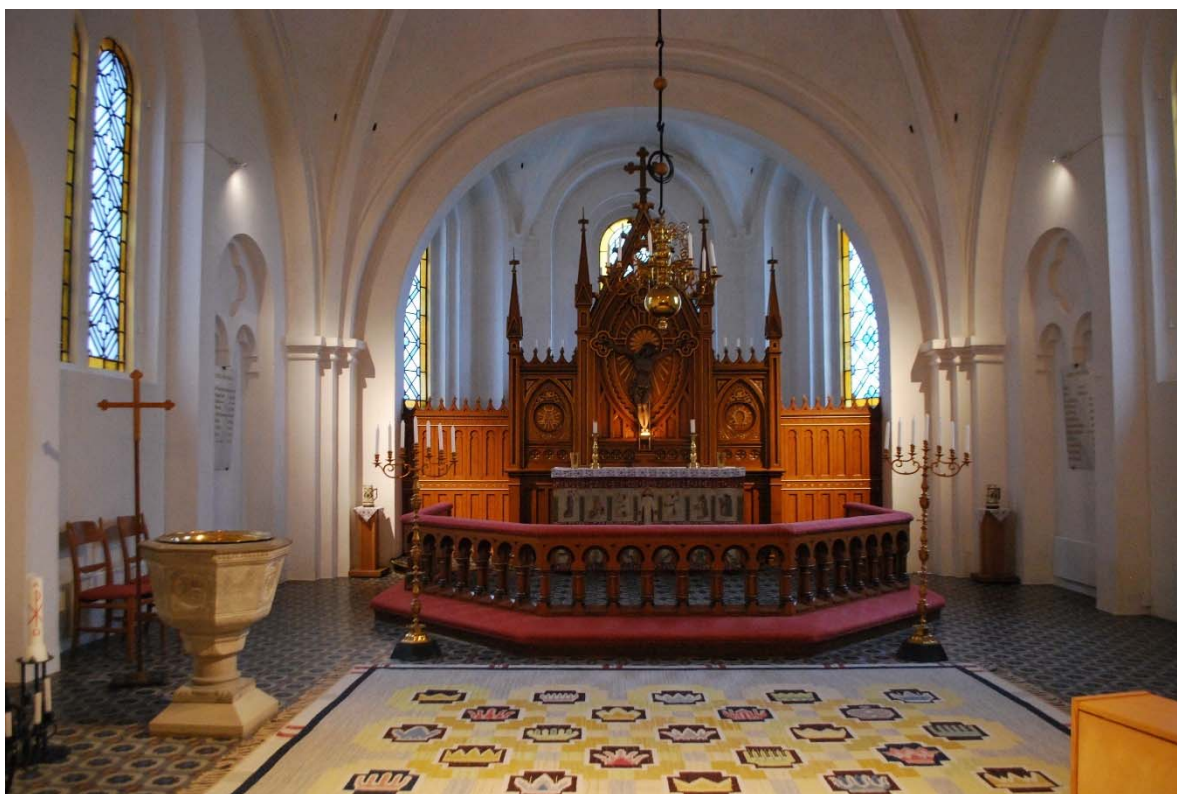
Koret.

Koret ligger två steg högre än övriga kyrkorummet. Golvet är belagt med Victoriaplattor med blommönster. I koret står altaruppsatsen innanför altarringen. Två sjuarmade golvlysstakar står på ömse sidor om altarringen och Helgo Zettervalls dopfont i norr. Koret är välvt med kryssribbvalv och har nischer i murarna likt övriga kyrkan.

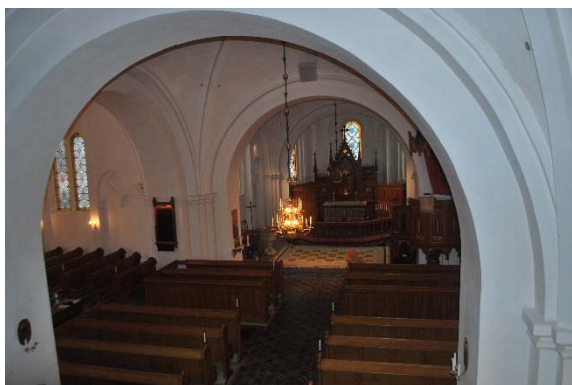
Kyrkan är uppbyggd av fem kvadratiska travéer som är välvda med fem lika stora kryssribbvalv. De vilar på tresprångiga hörnpilastrar med kragband. Ribborna är rektangulära. Sköld- och gördelbågar är rundbågiga och har följdskift. Kor och sakristia finns i den östra korsarmen och orgelläktaren i den västra.

Från orgelläktaren mot koret.

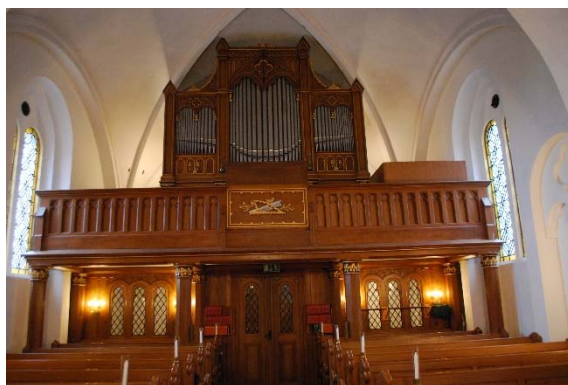
Mot orgelläktaren i väster.

Orgelläktaren i väster bärs av åtta kolonner med förgyllda bladkapitel. Den täta läktarbarriären i nygotisk stil är ådringsmålad och dekorerad med en gyllene harpa.

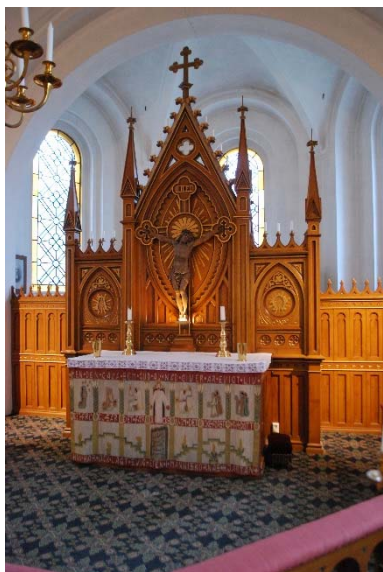
Altaruppsatsen från 1892 är arkitektoniskt uppbyggd i nygotisk stil av ådringsmålat trä

med förgyllda detaljer och ritad av Henrik Sjöström. Mittpartiet har en mandorla med ett krucifix. Det omges av pilastrar med småtorn och kröns av ett spetsbågigt gavelparti.

Altaruppsatsen.

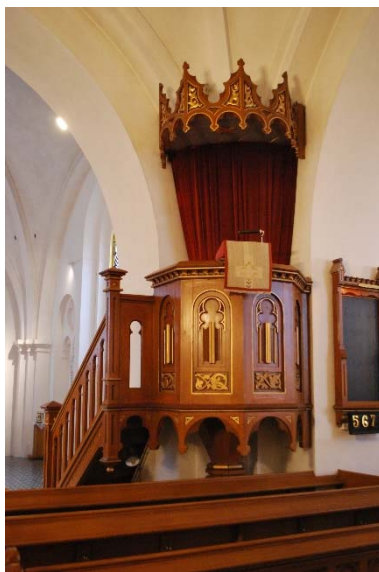
Predikstolen med baldakin i ådringsmålat trä är från 1848 och ritad av Brunius. Den renoverades 1892 och fick ny trappa. Korgens sidor är dekorerad med rundbågar, trepass och växtornament.

Predikstol.

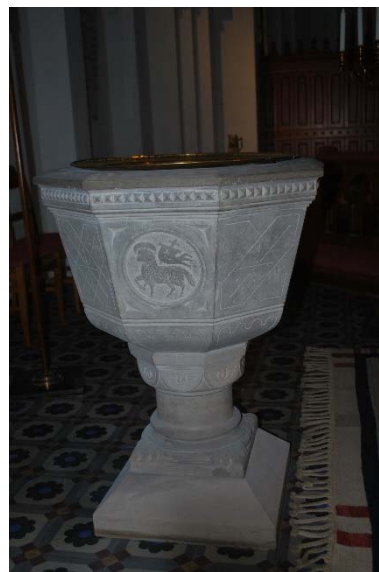
Dopfunten av sandsten ritades av domkyrkoarkitekt Helgo Zettervall och tillverkades av stenhuggare Grönvall 1876. Den åttkantiga cuppan vidgar sig uppåt. Den är dekorerad med reliefer och inristningar.

Dopfunt.

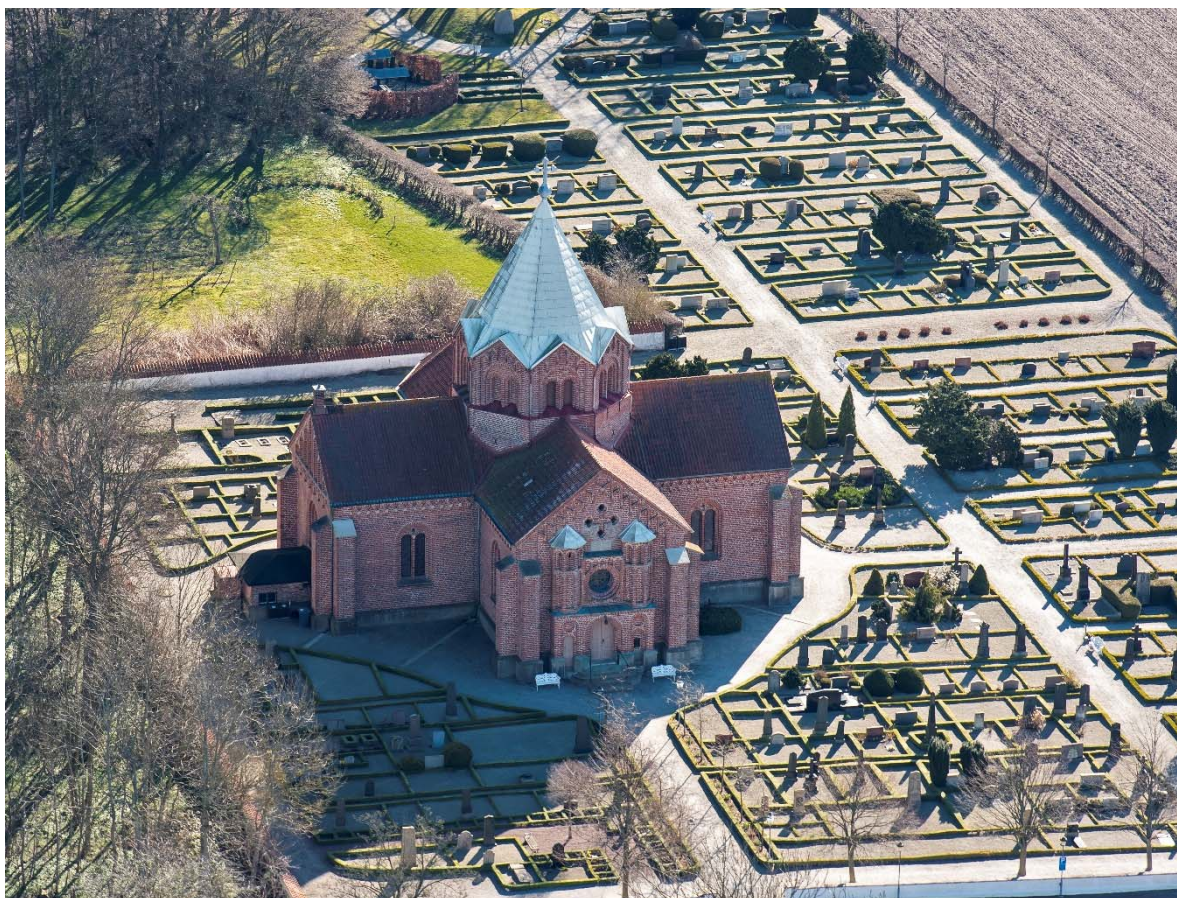
Från söder. Flygfoto: Pär-Martin Hedberg.

Kyrkogården är indelad med gravplatser kantade med klippta buxbomshäckar och belagda med singel. Öster om kyrkan är platserna mindre och oregelbundna. En bred grusgång går genom området vid 1870 års utvidgning. Äldre högresta stenar av granit blandas med nyare horisontella stenar. Många stenar är bortplockade från sina ursprungliga ställe med tomma gravplatser som följd. Lantbrukare är den vanligaste titeln på gravstenarna. Den mest ovanliga titeln är ”ängsvattnare”. Här finns även en

fiskare, en titel som visar att det inte är långt till kusten. Längst i öster finns en lund med stora bokträd och en kulle med en ditflyttad runsten. Stenen tros vara från 980-talet när Danmark just blivit kristnat. Stenen restes av ett par över den troliga stormannen Ulf. Ett kors avslutar runtexten på stenen. Ett stort fabeldjur och ett skepp finns också på runstenen. Den har varit inmurad i den gamla kyrkan, sedan i kyrkogårdsmuren och på 1920-talet flyttades den till sin nuvarande plats som används som minneslund. I nordöst finns även ett lapidarium med äldre stenar samlade under tak omgivna av en bokhäck. I väster är en askgravlund ordnad med små gravplatser med liggande stenar omgärdade med buxbom inom äldre gravplatser.

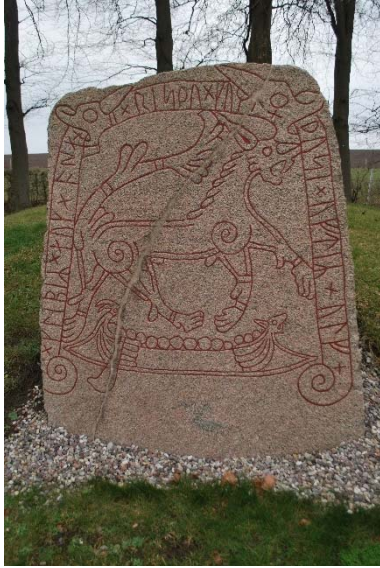
Ett bårhus ligger i sydvästra hörnet av kyrkogården. Det byggdes 1937 och ritades av arkitektfirman Carlsson och Lönegren i Lund. Fasaden är vitputsad och på sadeltaket ligger tegelpannor.

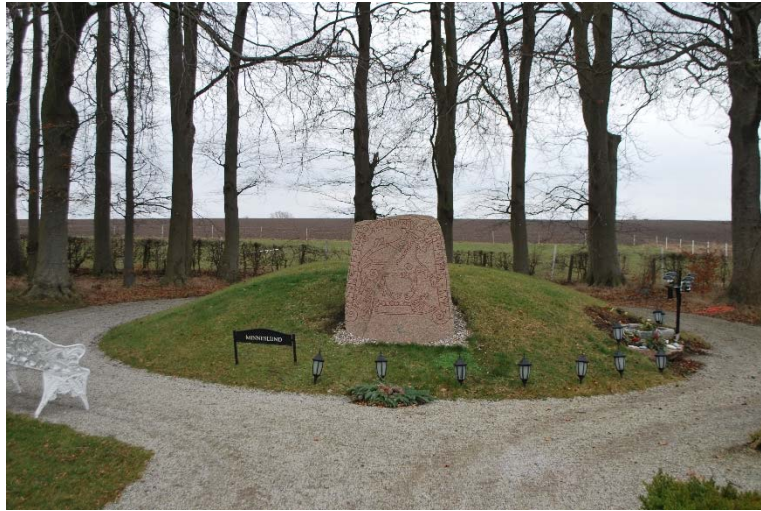
Runsten från 980-tal vid minneslunden längst i öster.
