Glemminge kyrka

Kulturhistorisk karaktäristik och bedömning

ANNA LINDQVIST – 2020-04-03

Löderups församling, Vemmenhögs, Ljunits, Herrestads och Färs kontrakt, Lunds stift
Glemmingebro 155:1, Glemminge socken, Ystad kommun, Skåne län

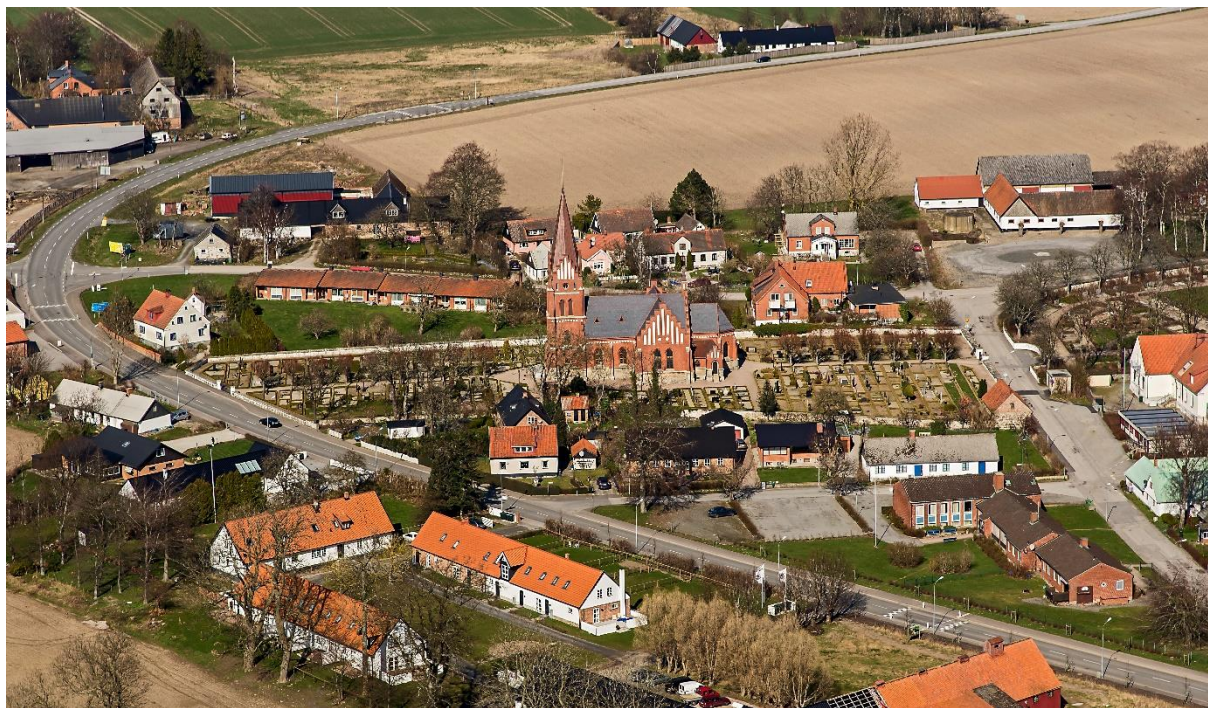
Flygbild över Glemminge kyrka och kyrkogård från söder med landsvägen, väg 9, mellan Ystad och Simrishamn, som rundar kyrkan. Foto: Pär-Martin Hedberg, 2014.

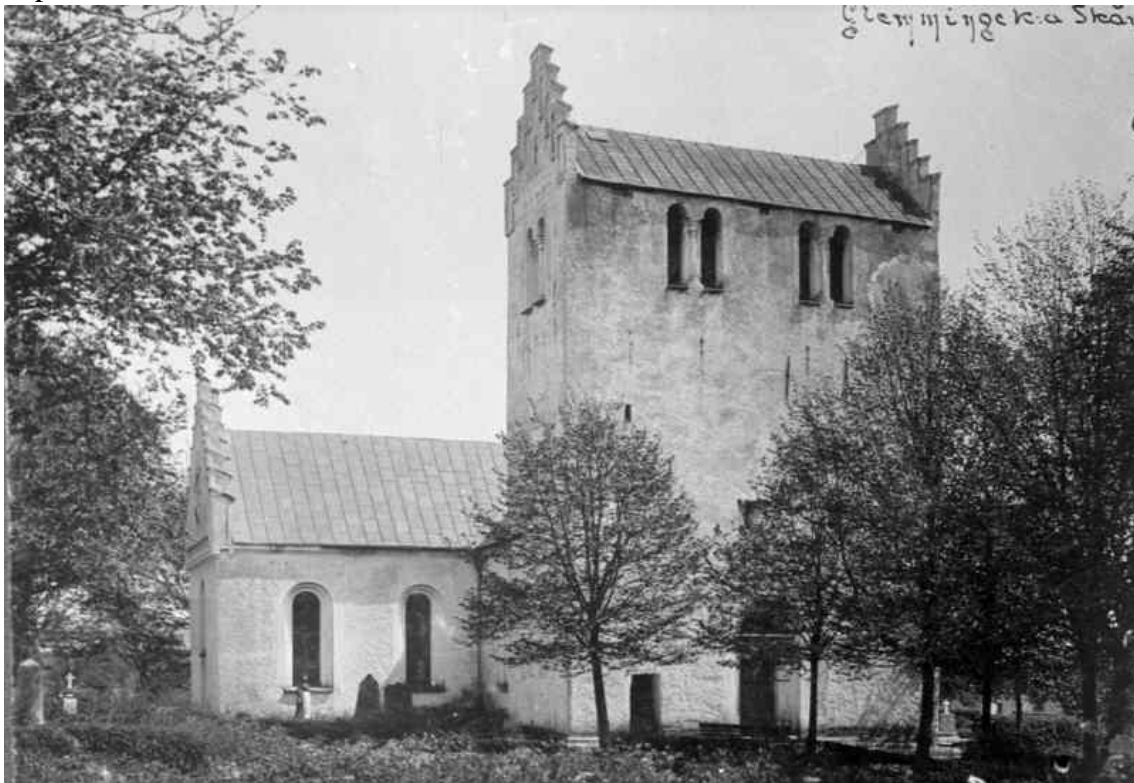
Den nuvarande kyrkan har föregåtts av en medeltida kyrkobyggnad. Den var sannolikt belägen strax öster om den nuvarande. Den uppfördes av sten under romansk tid med rektangulärt långhus, smalare kor med absid samt brett torn i väster. Tornet hade i bottenvåningen dubbla tornbågar mot väster vilka bars upp av en pelare i mitten. Från tornrummet ledde en inre trappa i söder till tornets övre våningar. Tornet verkar ha haft stora likheter med tornen i bland annat Hörup och Löderup.

Glemminge medeltida kyrka. Foto: Otto Rydbeck 1898. Bilden är hämtad från Riksantikvarieämbetets bild databas Kulturmiljöbild.

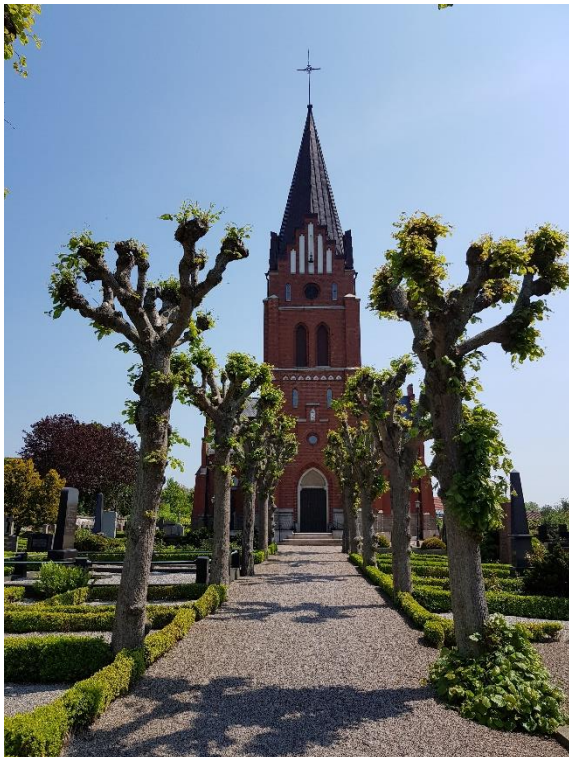
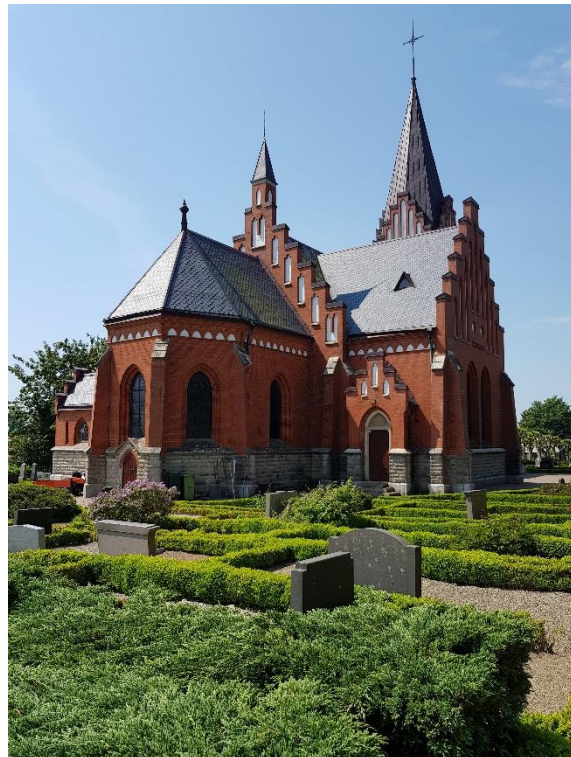
Kyrkan är uppförd med fasader av rött maskinslaget tegel med en hög sockel av huggen och skråkantad kalkstenskvader. Fasaderna är dekorativt utformade med strävpelare, spetsbågsfriser, vita blindingar och trappstegsgavlar.

Kyrkans spetsbågiga fönsteröppningar är murade i två språng och i korsarmarna och koret försedda med fönsterbågar i plattjärn med färgat eller klarglas i diagonalställd blyspröjs från byggnadstiden 1900. Långhuset och tornets bottenvåning har sedan 2000 försetts med nya enkla brunmålade träbågar. Sakristian har spetsbågiga fönsteröppningar med brunmålade småspröjsade träbågar med tvärpost från byggnadstiden. Samtliga solbänkar täcks av kalkstensplattor. I tornets övre våningar finns mindre fönsteröppningar och spetsbågiga parställda ljudöppningar finns i norr, söder och väster. Tornets västra sida är försett med en urtavla. Kyrkans olika byggnadsdelar täcks av sadeltak, valmat mot öster, belagda med mönsterlagda skifferplattor och tornspiran är kopparklädd.

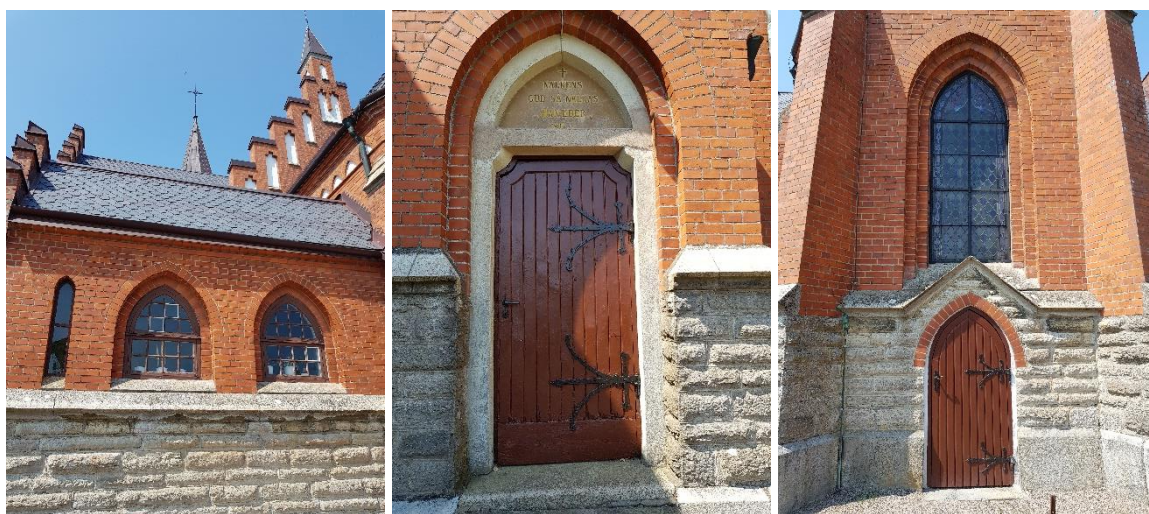
Kyrkans huvudingång är via tornet i väster genom en pardörr med brunmålade stående panel och dekorativa beslag av smidesjärn. Till den spetsbågiga tresprångiga portalen går en granittrappa i fyra steg och mot norr en uppbyggd ramp. Över porten finns en förgylld inskription: I GUDS TABERNAKEL BLAND MÄNNISKORNA UPP.B – UPPBYGGDT UNDER KONUNG OSCAR II:S REGERINGSTID ÅREN 1899-1900. En dörr finns även på den norra korsarmens östra sida, vilken ursprungligen ledde in i kyrkorummet, men går sedan ombyggnaden 1972 till ett litet förråd i vindfånget. Över porten finns en förgylld inskription; NALKENS GUD SÅ NALKAS HAN EDER. JAK. 4:8. Till sakristian finns en ingång i söder via en brant trappa med sex steg med dekorativt smidesräcke. I öster finns även en dörr till källaren under absiden. Samtliga dörrblad är klädda med stående brunmålade panel, vilken är utbytt på några av dörrbladen men med bibehållna gångjärn. En ingång finns även till bårhuset på norra korsarmens västra sida, vilken tillkom i samband med att korsarmen ombyggdes till bårhus 1972 och ersatte då en ursprunglig fönsteröppning.

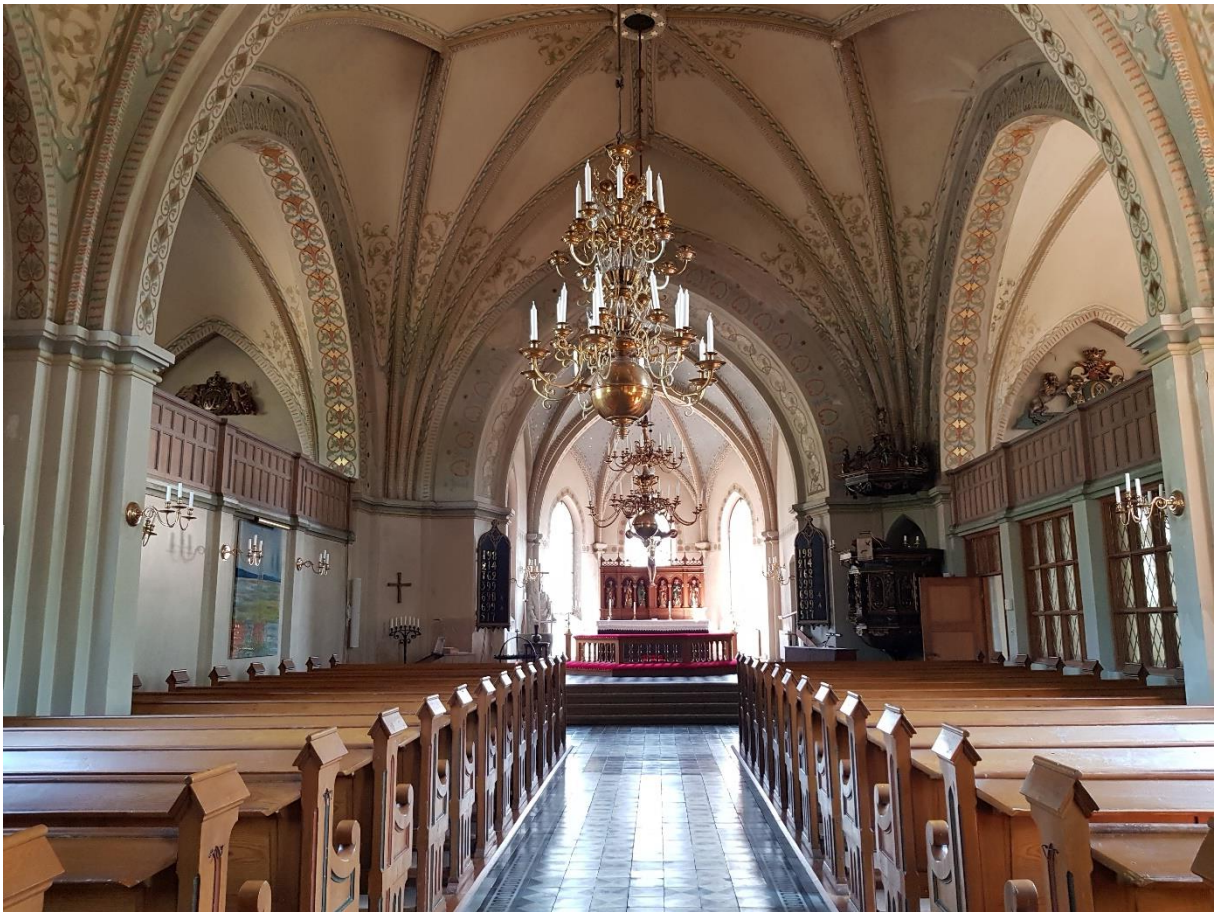
Långhuset täcks av två kryssvalv i väster och ett stjärnvalv över korsmitten. Korsarmarna är sedan 1972 avskilda från kyrkorummet genom en vägg i norr och ett glasat parti i söder. Korsarmarna täcks av lägre tak och korsarmarnas ursprungliga valv är synliga från kyrkorummet. Golvet är lagt med svarta och vita viktoriaplattor i ett dekorativt mönster med kantbård. Golven i bänkkvarterna ligger något högre och består av ett lackat furugolv från 1972. Väggarna och valven är slätputsade och avfärgade i en bruten vit ton och schablonmålade med bl. a växtornamentik i form av blad och rankor. Väggarna hade ursprungligen även en målad bröstning i kvaderimitation. Fönsteröppningarna är sedan 2000 försedda med träbågar med diagonalställd spröjs. De äldre kondensrännorna med uppsamlingskärl finns bevarade.

Mot väster skjuter orgelläktarens mittparti i ek, vilken utvidgades 1972, ut i kyrkorummets västra travé. Den bärs upp av ekimitationsmålade pelare med dekorativa kapital av ek. Läktarens undersida har samma indelning som vapenhuset tak. Läktarbarriären är genombruten och utformad i nygotik.

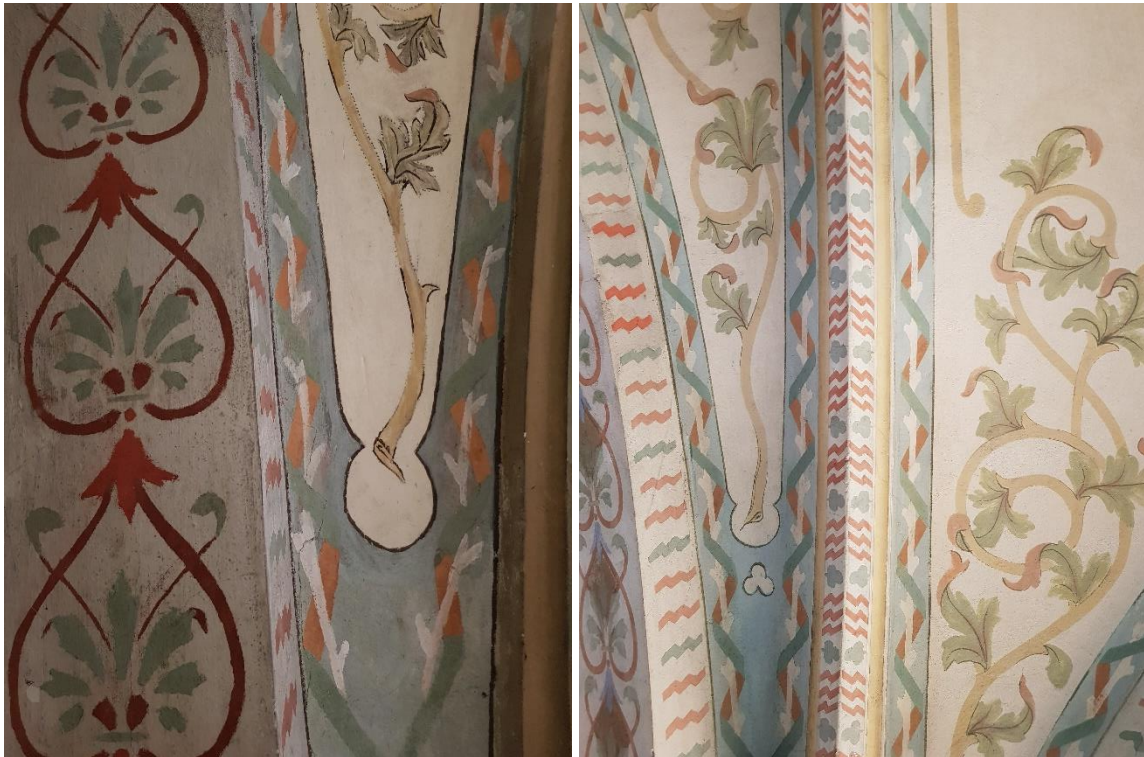
Korets och absidens golv ligger fyra steg högre än långhusets golv och koret täcks av ett kryssribbvalv och absiden av ett trekappigt valv. Väggarna har samma ytskikt som långhuset och valven är målade i en ljusblå färg med strödda förgyllda stjärnor. På den södra väggen finns dörren till sakristian, vilken består av ådringsmålade fyllningar varav de översta är glasade. Fönsteröppningarna har bevarade järnfönster med färgat glas i blyspröjs och saknar innanfönster.

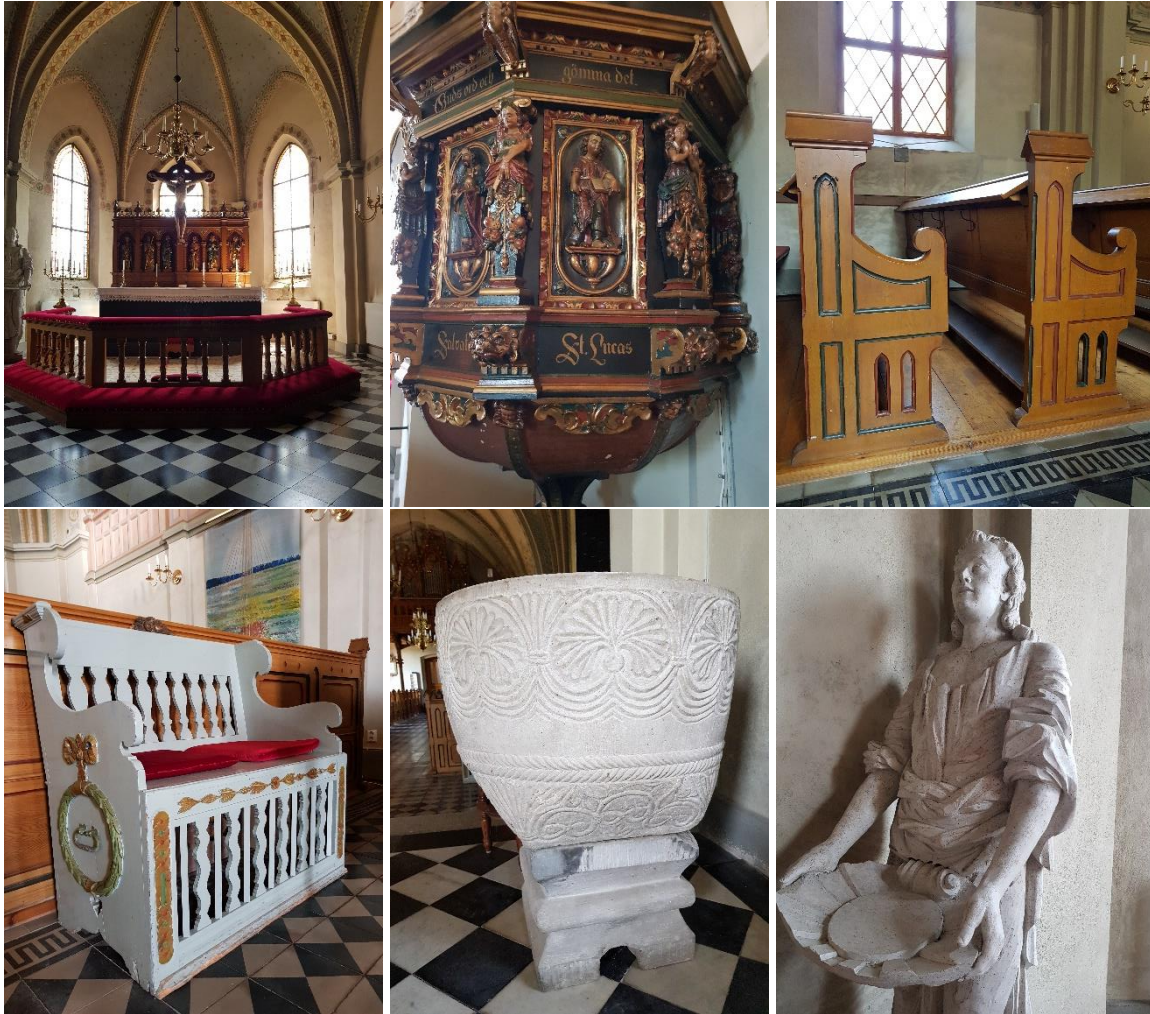
Kyrkan har två *dopfontar*. Den ena är tillverkad av sandsten under 1100-talets senare del och är tillskriven den s.k. Palmettgruppen. Cuppan är dekorerad med en välhuggen palmettfris.

Den andra dopfunten är tillverkad av trä 1739 och tillskriven Matthias Stenberg eller hans verkstad. Den framställer Johannes Döpare i så gott som naturlig storlek bärande ett dopfat i form av en snäcka. Den konserverades 1961 av konservator C O Svensson, Göteborg. *Predikstolen* är placerad i långhusets sydöstra hörn med uppgång direkt från sakristian. Predikstolens korg lär vara tillverkad 1737. Baldakinen eller ljudtaket är tillskriven Matthias Stenberg eller hans verkstad, vilket också är sannolikt för korgen. På den femsidiga korgens speglar finns skulpterade apostlafilgurer samt en Kristusgestalt, vilka omges av konsoler med karyatider och djurfigurer. Predikstolen har samma färgskikt som altarpuppsetsen och ommålades sannolikt vid sekelskiftet 1900.

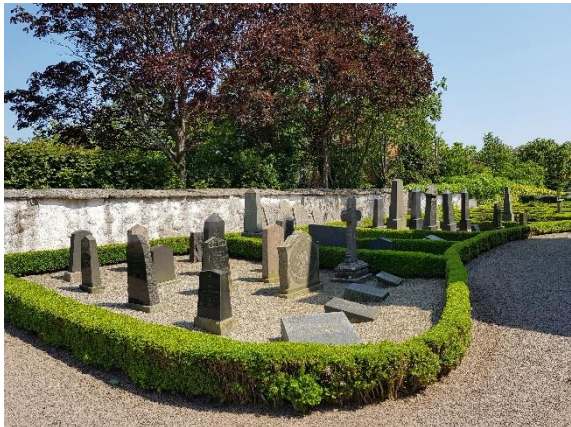
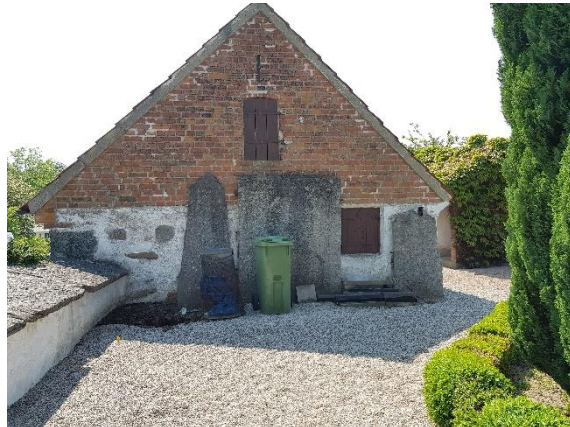
Den nya kyrkogården anlades 1946 öster om den äldre kyrkogården på en avstyckning från Klockarebostället och inramas av en vitputsad betongmur. Ingången är från väster genom smidesgrindar.

På den gamla kyrkogården finns i det sydöstra hörnet en äldre ekonomibyggnad med tre större portar mot gatan i öster. Byggnaden, som har innehållit bårhus och kyrkstall, är uppförd av natursten med utdragna vitputsade fogar samt gavelrösten och omfattningar i tegel under sadeltak täckt av enkupigt tegel. Delar av byggnaden är väldigt ålderdomliga.

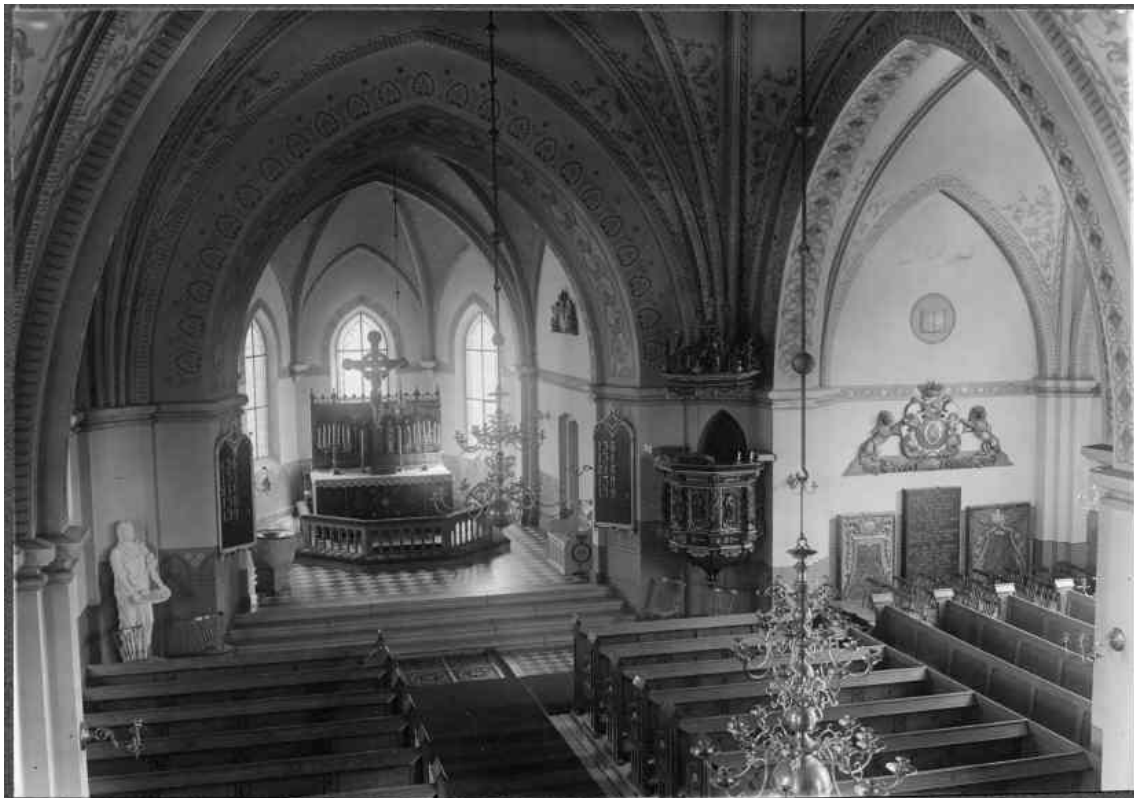
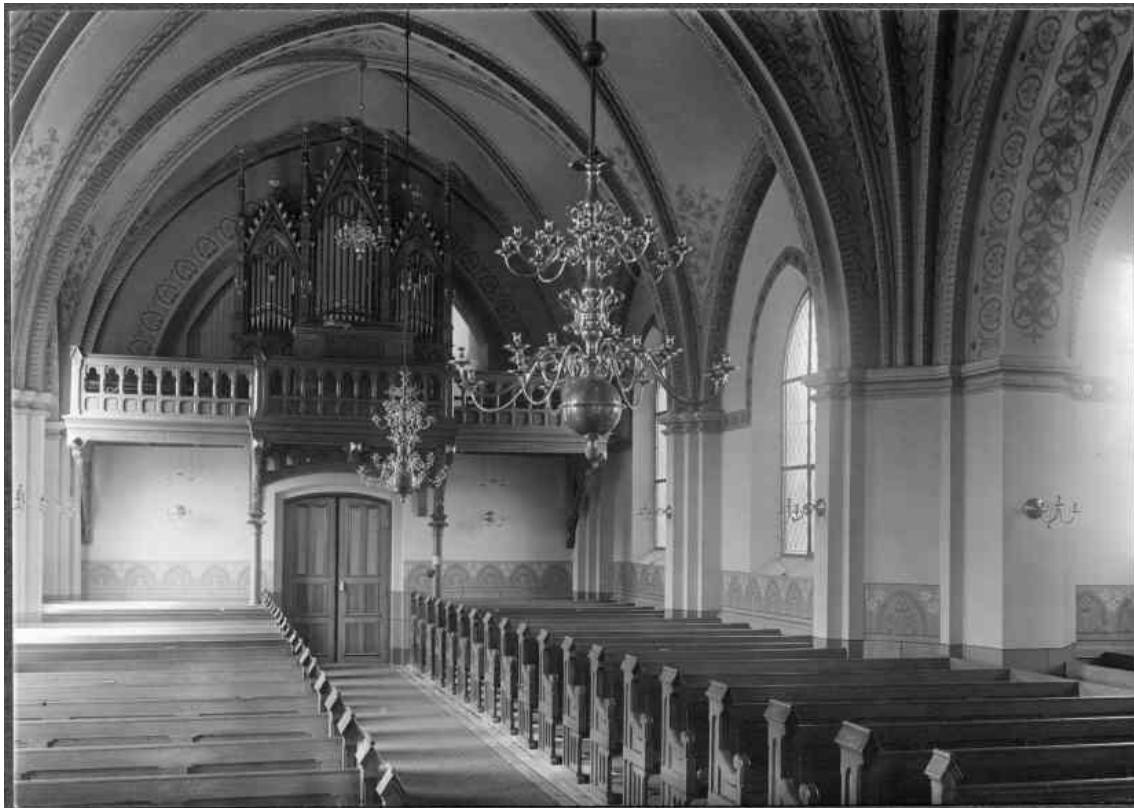
Glemminge kyrkas interiör mot öster respektive väster. Foto: Okänd fotograf och år. Bilden är tagen från Riksantikvarieämbetets bild databas Kulturmiljöbild.
