Lövestads kyrka

Kulturhistorisk karaktäristik och bedömning

HENRIK NILSSON 2020-07-23

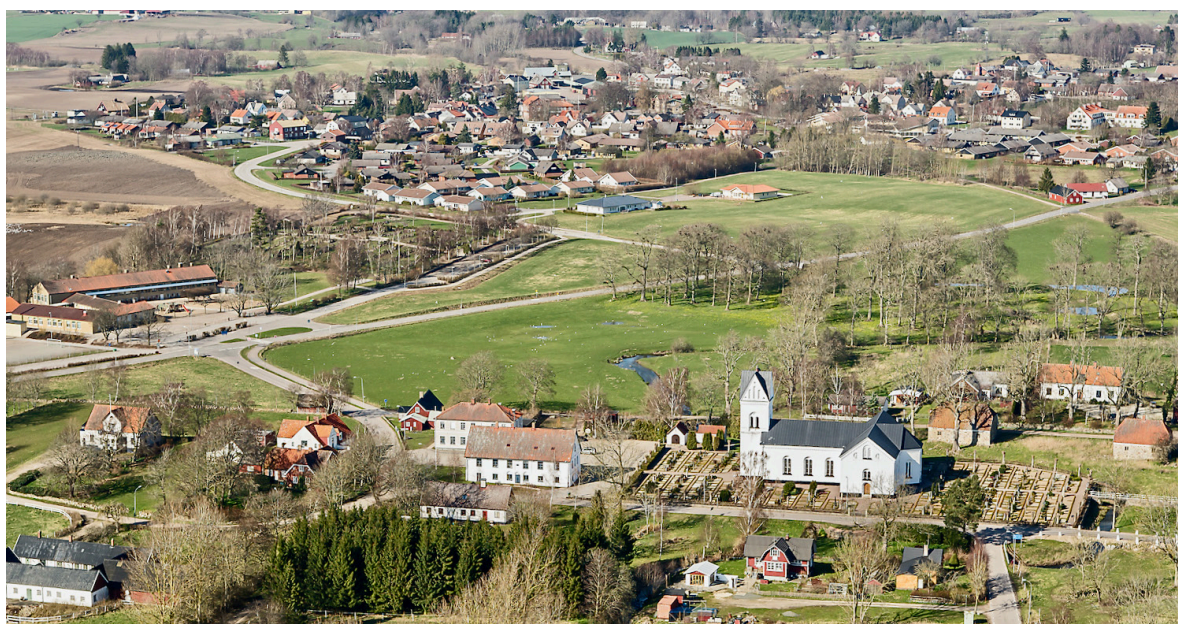
Flygbild över Lövestad 2014, tagen från söder. Väster om kyrkan ligger skolhuset och i nordväst Lövestads kungsgård. I bakgrunden syns Lövestads stationssamhälle. Foto: Pär-Martin Hedberg.

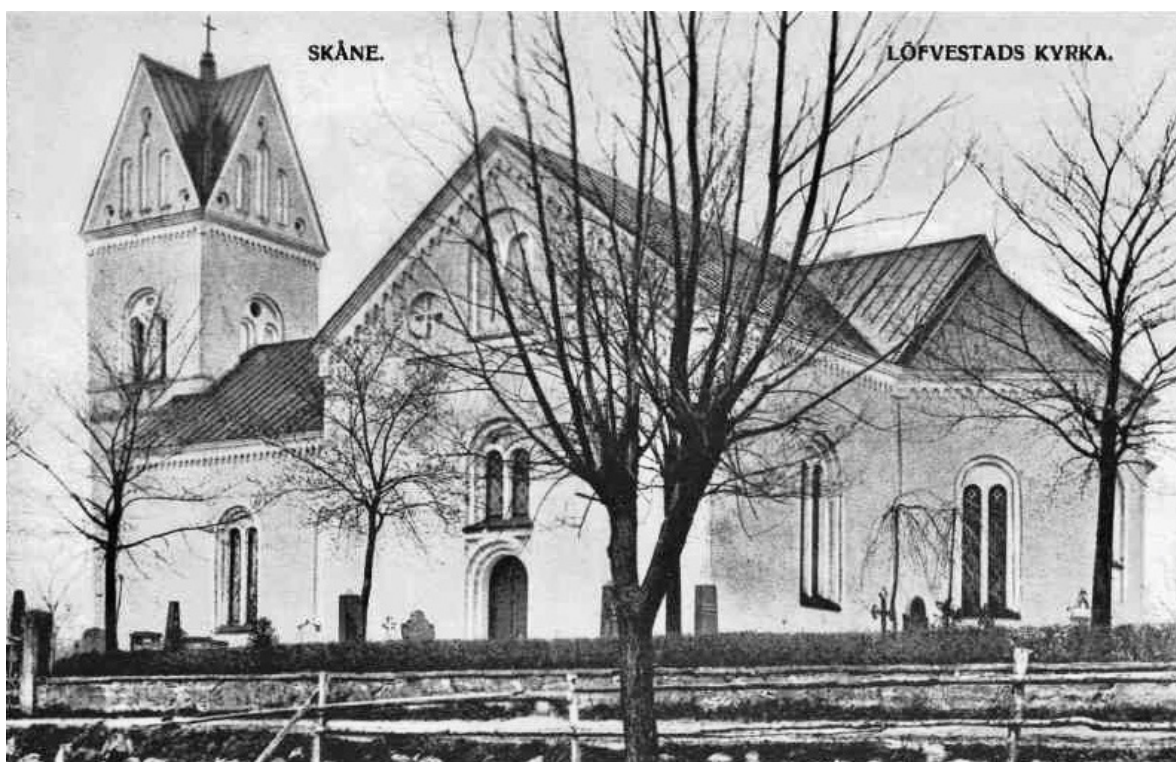
Lövestads kyrka fotograferad vid okänd tidpunkt, troligen sent 1800-tal eller tidigt 1900-tal. Exteriören är i stort sett oförändrad. Bild från ATA, fotograf okänd.

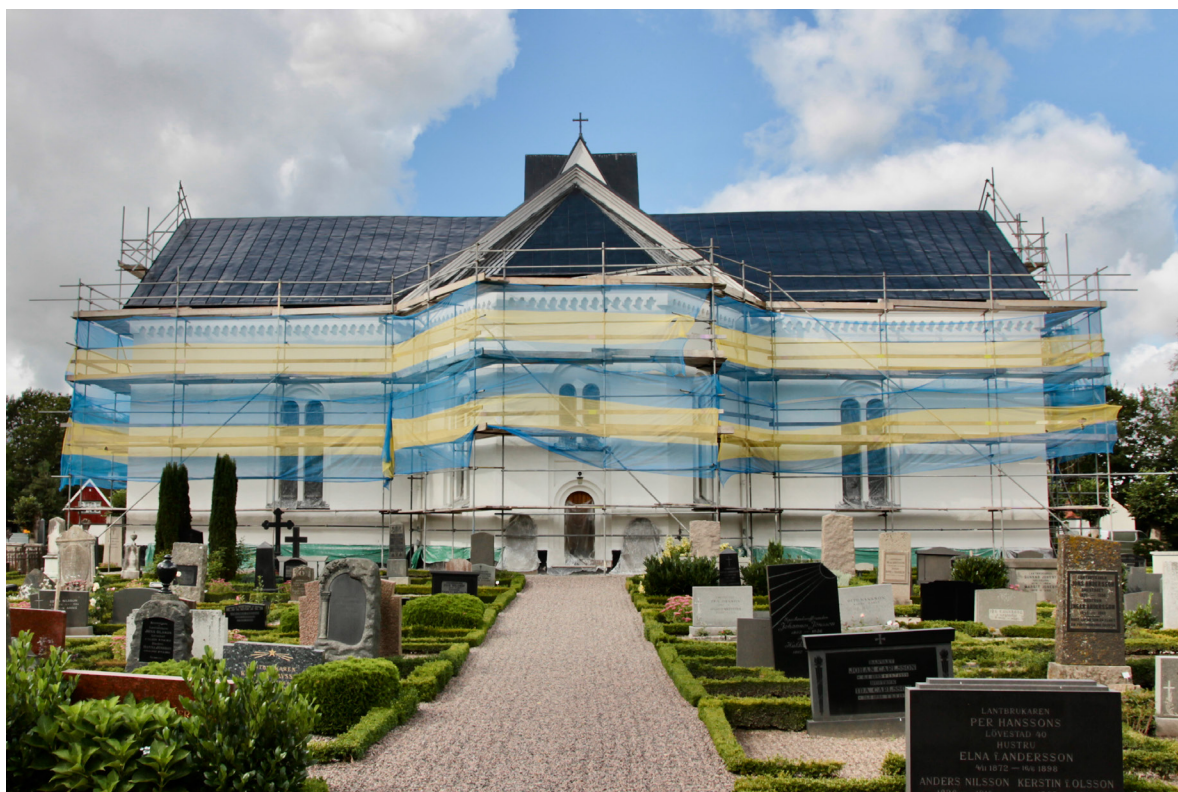
Kyrkan från öster med koravslutningen och de bägge korsarmarna under pågående fasadrestaurering.

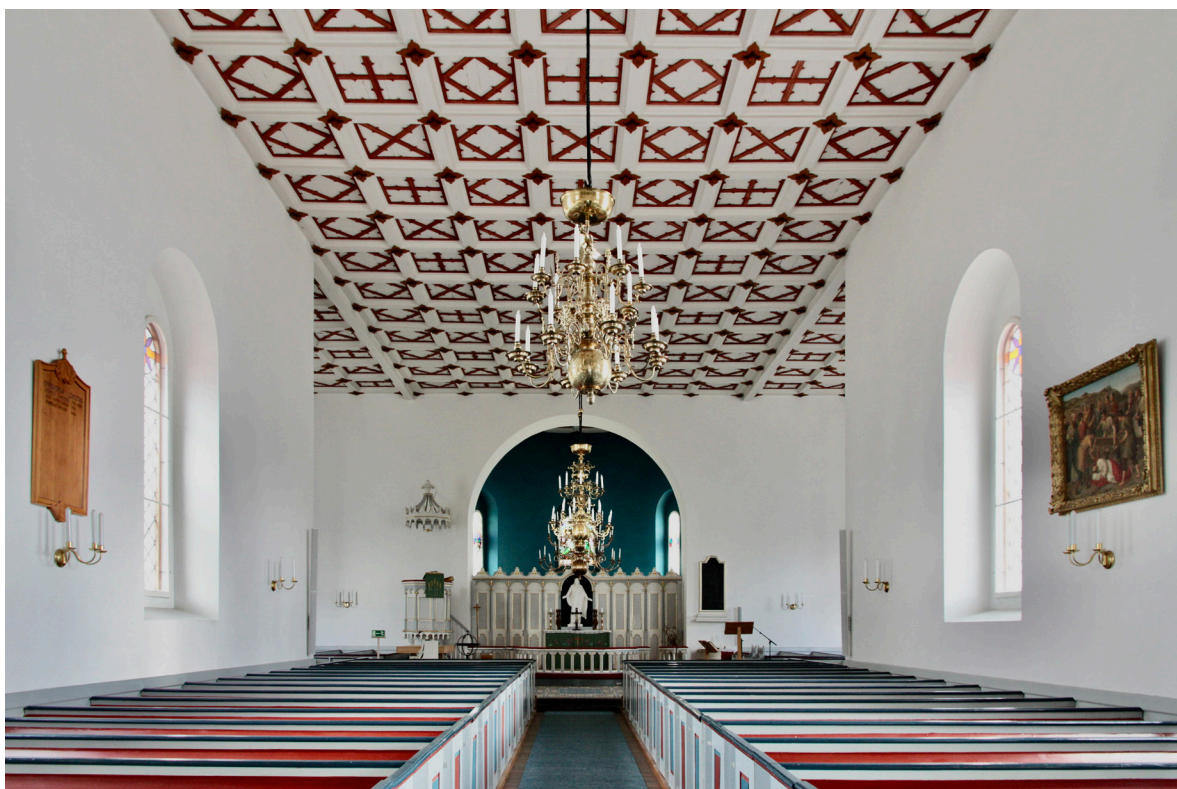
Kyrkorummet mot öster.

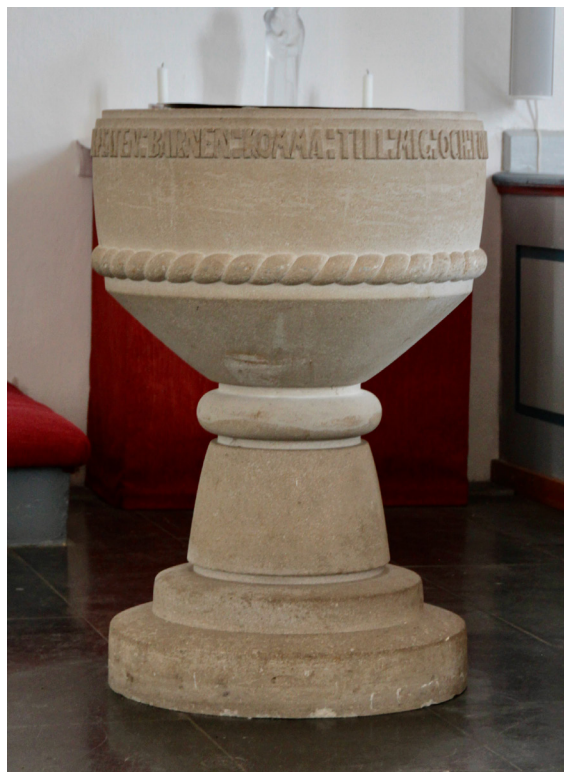
Dopfunten i sandsten som tillverkades 1938 är placerad i korsmitten. Den runda cuppan pryds av inskription och repstav. Foten är konisk med vulst och vilar på ett cirkulärt fundament. Kyrkans romanska dopfunt såldes vid rivningen av den medeltida kyrkan och finns numer på Statens historiska museum i Stockholm.

Dopfunten i sandsten från 1938.

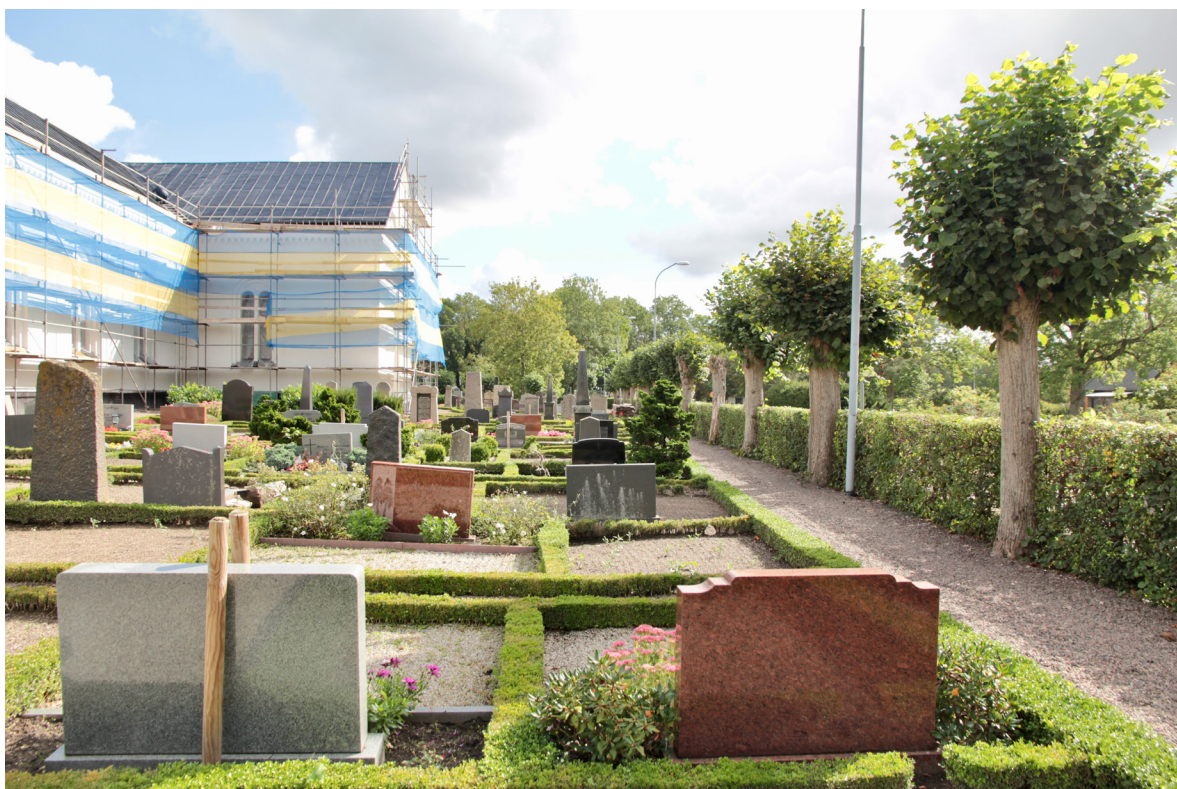
Lövestads kyrkogård med trädkrans av hamlade lindar, infattningshäckar och en blandning av äldre högresta och yngre lägre gravstenar.
