Sövde kyrka

Kulturhistorisk karaktäristik och bedömning

Blentarps församling, Ljunits, Herrestads, Färs och Österlens kontrakt, Lunds stift, Sövde socken, Sövde 35:1, Sjöbo kommun, Skåne län, Skåne.

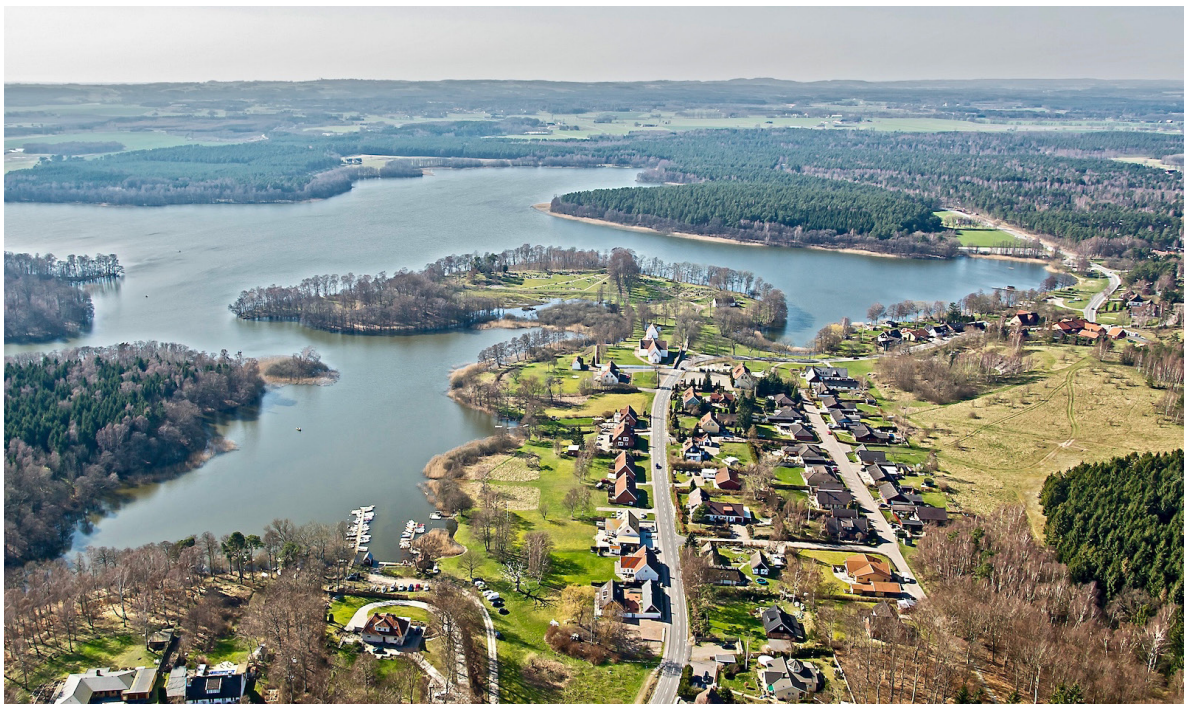
Flygbild över Sövde 2014, tagen från öster. Framför kyrkan syns den bevarade radbystrukturen och bortom kyrkan den nya kyrkogården på udden där ärkebiskop Absalons borg Sigosta lär ha legat på 1100-talet. Foto: Pär-Martin Hedberg.

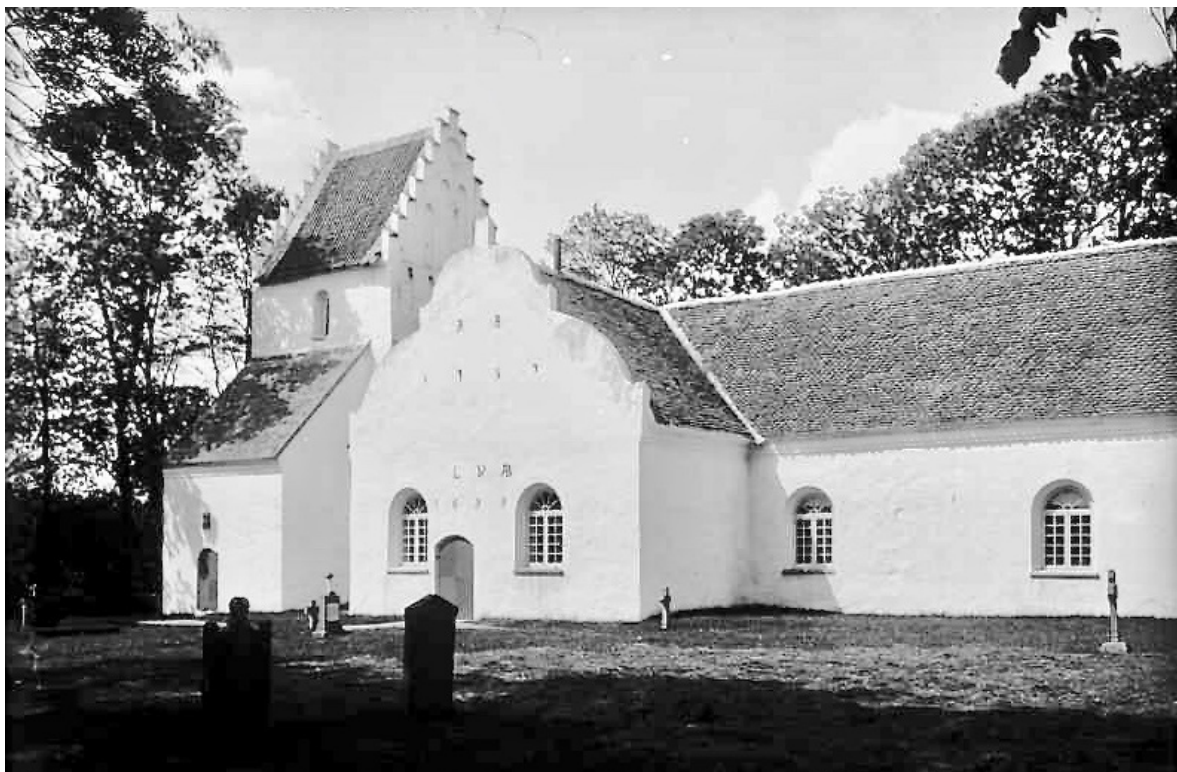
Kyrkan fotograferad 1904–06. Taken har ännu flistegel och kyrkogården fler gravstenar och frodigare vegetation än idag. Foto: O. Halldin. Bild hämtad från RAÄ:s bilddatabas Kulturmiljöbild.

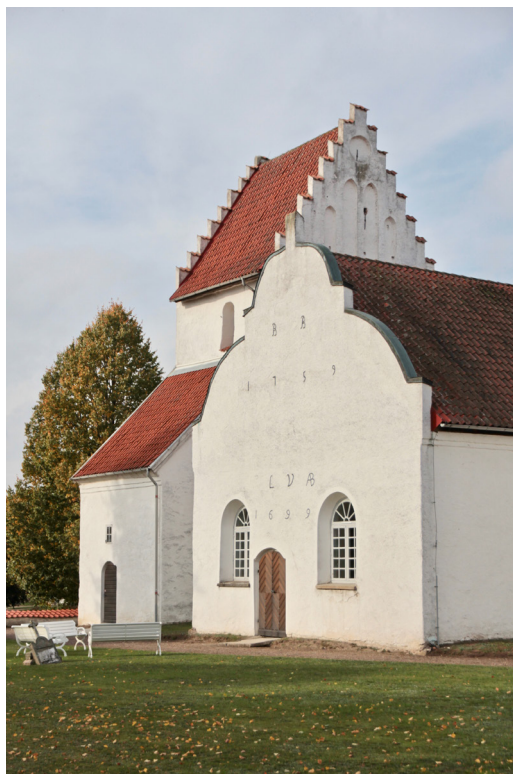
Södra korsarmen och tornet med tillbyggnad.

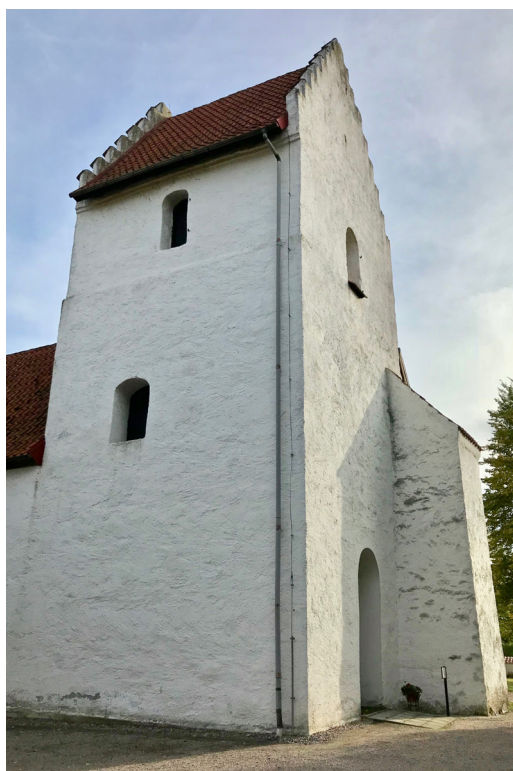
Tornet med västentré och kraftig strävpelare i sydväst.

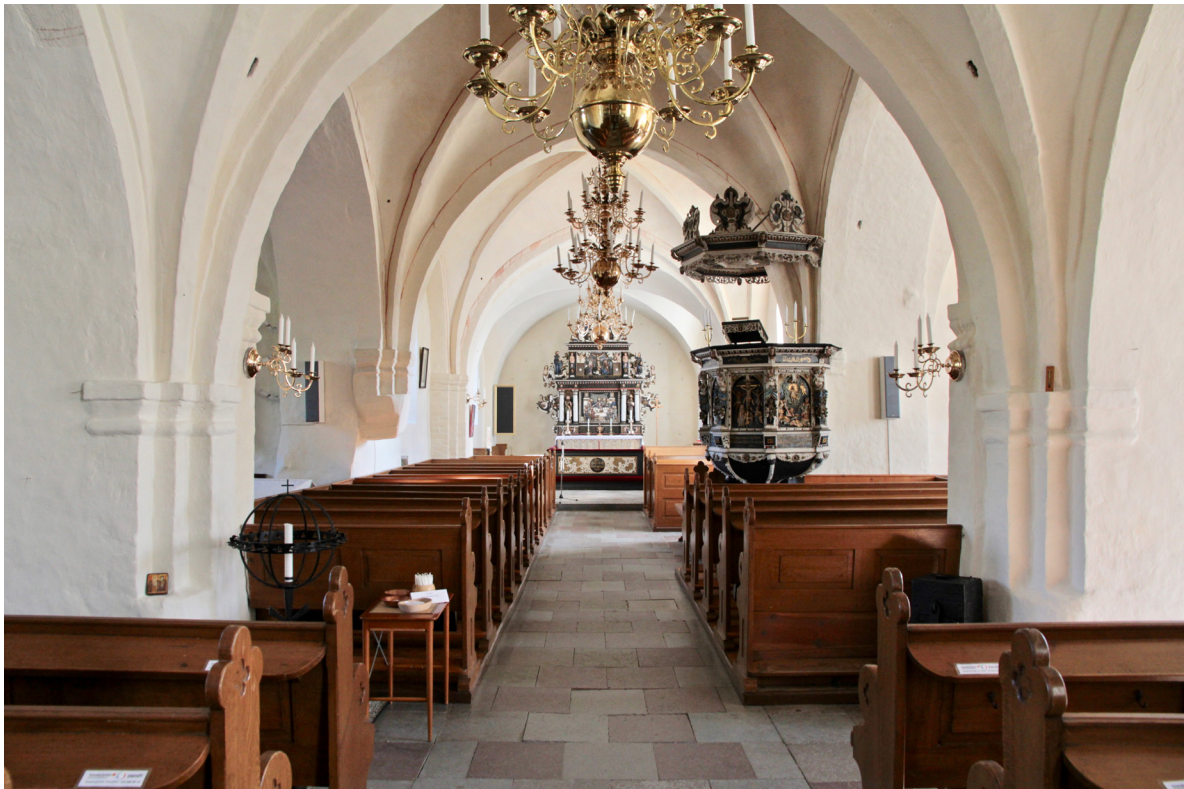
Kyrkorummet mot koret i öster.

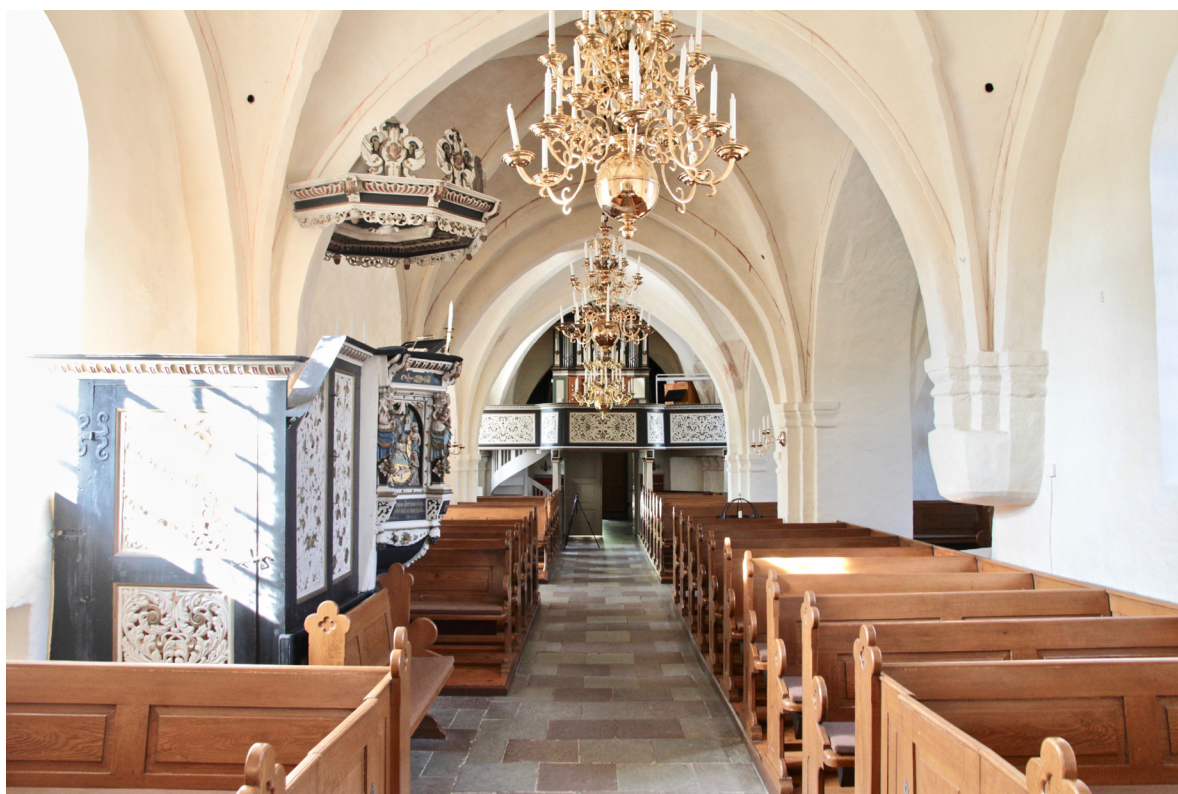
Orgelläktaren i väster upptar hela långhusets bredd och vilar på fyra träbjälkar i väst-östlig riktning som bärs upp av sex pelare med kvadratisk tvärsnitt. Pelarnas nedre delar är bredare och gråmarmorade medan de profilerade kapitälerna har polykrom bemålning i svart, rött och guld. Den slutna läktarbarriären med svängt framskjutande mittparti är uppbyggd av svartmålade ramverk och fyllningar med målad akantusornamentik i vitt och guld. Den profilerade överliggaren pryds av tandsnitt i svart, rött och guld. I söder återfinns en gråmålad spiraltrappa i trä som tillkom vid 1950-talets restaurering.

Långhuset mot orgelläktaren i väster.

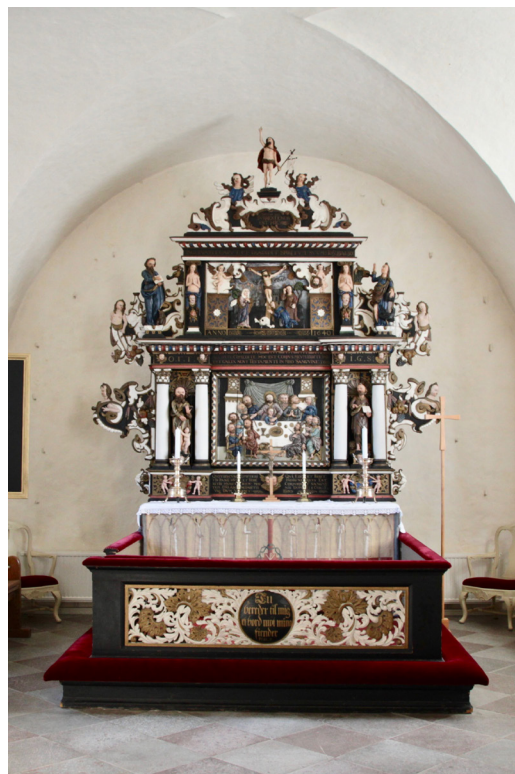
Altaruppsatsen i polykromt bemålat trä tillkom 1640 genom Otte Thagesen Thott och Jytta Gyllenstierna, vilket deras initialer och respektive vapensköldar på den i övrigt textprydda predellan vittnar om. Corpus framställer Nattvardens instiftande i skuren relief flankerad av skulpturer av evangelisterna Matteus och Markus ståendes mellan vita kolonnetter med akantuskapitel. På överstycket återfinns Korsfästelsen i relief, återigen flankerat av evangelistskulpturer, här Lukas och Johannes. Sidopartierna och krönet utgörs av rikt utsirade vingar och överst står en skulpterad Kristusfigur med segerfanan över inskriptionen ”Surrexit, non est hic, Marx 16:6.” (Han är uppstånden, han är icke här). Altaruppsatsens upphovsman är inte känd men har även tillverkat kyrkans predikstol och ska därtill ha snidat ett innertak på Sövdeborgs slott. En tavla på altaruppsatsens baksida förtäljer vilka förbättringsåtgärder Brita Barnekow lät utföra i kyrkan 1759 och 1760, där det bland annat framgår att altaruppsatsen bättringsmålades det senare året.

Altarskranket i polykromt bemålad ek utfördes 1703 av bildhuggaren Anders Råå och utgörs av ett svartmålat ramverk med fyllningar av skuren akantusornamentik. Centralt i framstycket finns en medaljong med ett bibelcitrat från Psaltaren. Planformen är rektangulär, där sidostyckena ansluter till altarets kortsidor. Grind finns åt norr. Knä- och handfall är klädda med röd sammet.

Altaruppsatsen från 1640 med altarskrank från 1703 av Anders Råå.

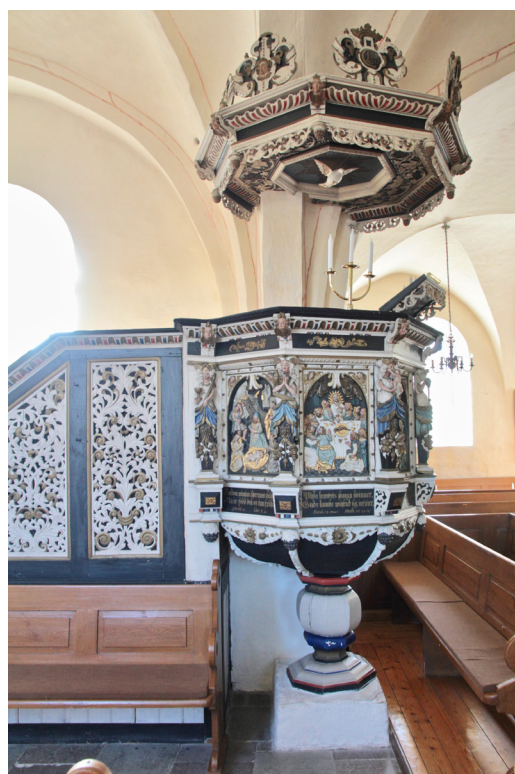
Predikstolen med baldakin i polykromt bemålad ek tillkom liksom altaruppsatsen 1640, medan *dörr och trappa* är samtida med altarskranket och tillverkat av Anders Råå 1703. Korgen har oktagonalt planform och vilar på en urnformad fot. Sidofälten framställer scener ur Jesu liv i skuren relief medan hörnen markeras av karyatider i form av dygder. Den åttasidiga baldakinens profilerade listverk kröns av ornerade vingar med änglaansikten och avslutas nedåt av pinjekottar och ett gallerverk av skuren akantus, vilken troligen utgjort förlaga till dörren, trappbarriären och altarskranket, alternativt

är adderat till baldakinen 1703. Undersidan pryds av skuren växt- och fruktornamentik i relief samt innanför ett listverk en djupblå himmel med strålgans och en centralt hängande duva i vitt och förgyllning. Trappan med barriär och dörr är samkomponerat med altarskranket och uppbyggt av svartmålad ramverk med fyllningar av skuren akantusornamentik.

Predikstol och baldakin är samtida med altaruppsatsen. Trappbarriären och dörren utanför bild är verk av Anders Råå.

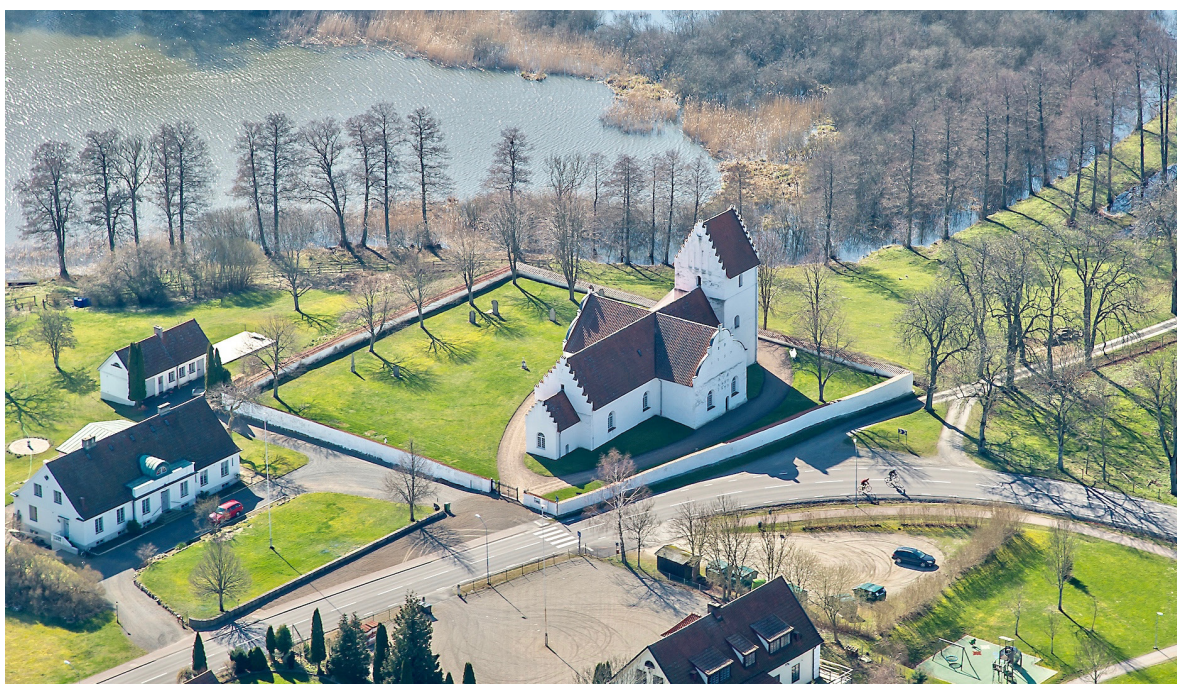
Flygbild över Sövede gamla kyrkogård 2014. Foto: Pär-Martin Hedberg.

vilket orsakade kraftiga skador på en del av muren. Vid inventeringstillfället för denna rapport var beslut om återuppbyggnad fattat men arbetet ännu ej påbörjat. Kyrkogårdens enda entré återfinns i östra murens norra del och är försedd med svartmålade smidesgrindar från vilka en grusad gång löper i en oval form runt kyrkan. Marken är i övrigt gräsbevuxen och vegetationen begränsar sig till rester av en tidigare trädkrans i form av sju äldre lindar, varav en är placerad i norr och övriga sex utmed de södra och västra gränserna.
