Kiviks kapell

Kulturhistorisk karaktäristik och bedömning

Åsa Eriksson Green 2021-12-10

Kiviks församling, Österlens kontrakt, Lunds stift, Vitaby socken, Hjälmared 9:76, Simrishamns kommun, Skåne län och landskap

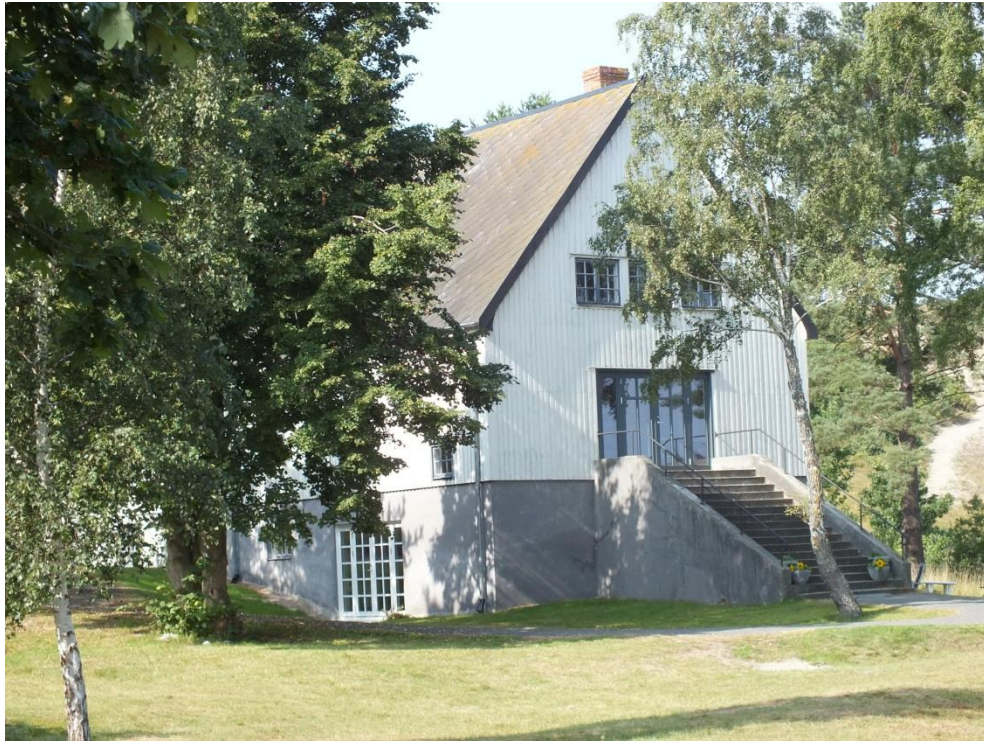
Omslagsbild: Kiviks kapell ligger nedanför Kiviks marknadsplats, mellan Kivik och Vitemölla.
Flygfoto från sydost i februari 2016, Lunds stift.

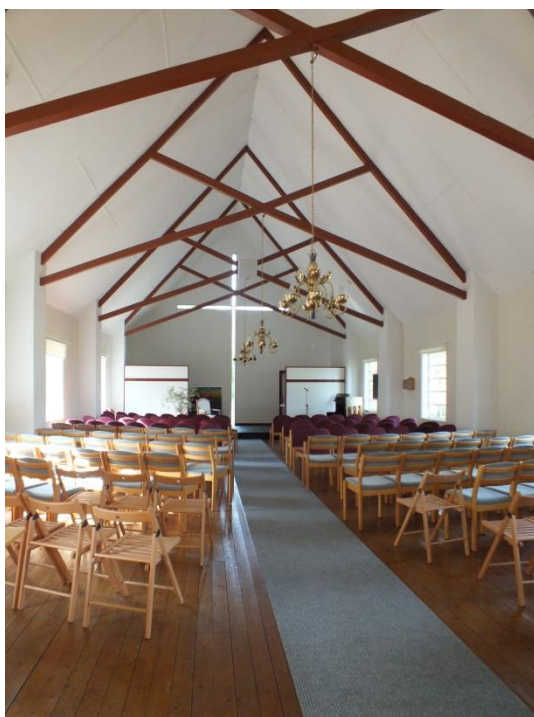
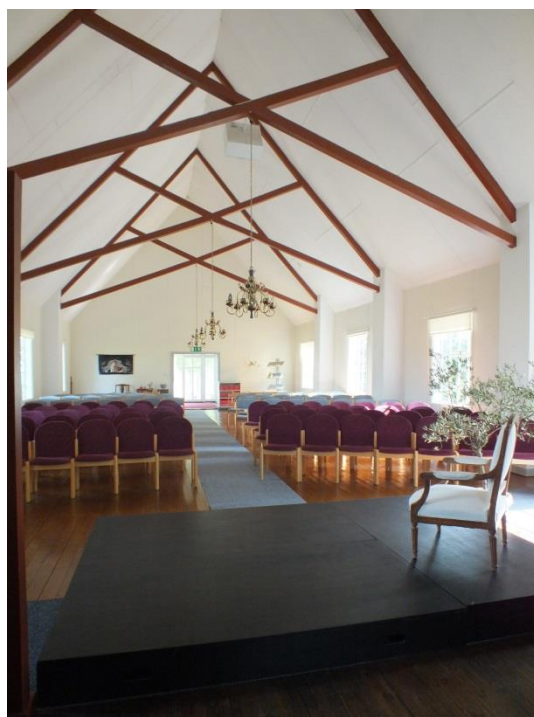
Kapellets interiör. Till vänster utblick från entrén mot koret i väster, observera det korsformade fönstret i korväggen som tillåter dagsljuset att kontrastera till det skuggade koret. Till höger utblick från koret mot entrén.
