Järrestads kyrka

Kulturhistorisk karaktäristik och bedömning

Kerstin Börjesson 2018-08-01

Simrishamns pastorat, Vemmenhögs, Ljunits, Herrestads, Färs och Österlens kontrakt, Lunds stift, Järrestads socken, fastighet Järrestad 99:1, Simrishamns kommun, Skåne län och landskap

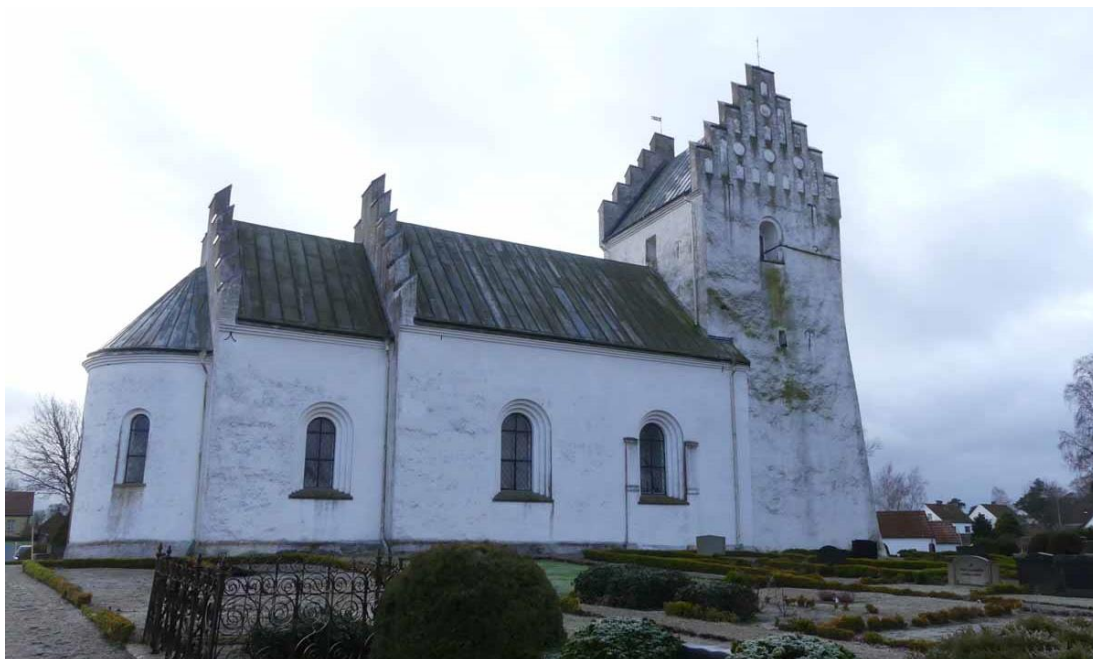
Järrestads kyrka från norr.

Kyrkan består av de romanska byggnadsdelarna; långhus, kor och absid samt det sekundärt tillkomna, medeltida, västtornet. Samtliga fasader är spritputsade och vitmålade med slätputsade omfattningar kring portaler och fönster. De äldsta delarna av kyrkan har ett murverk av kalkstensblock lagda i jämna skift. Längst ned på långhus, kor och absid finns en hög, skråkantad, kalkstenssockel vilken är putsad och gråmålade. En tresprångig takgesims av tegel är ett senare tillägg liksom långhusets och korets trappstegsmurade gavelrösten.

Tornets murverk är av gråsten i ojämn skiftesläggning med trappstegsgavlar av tegel. Tornets östra mur rider på långhusgaveln dvs. den är uppbyggd på den romanska långhusgaveln. Tornet saknar sockel medan takgesimsen har samma utseende som på kyrkans övriga delar. Gavelröstena är rikt blinderade med runda och rektangulära nischer. De rektangulära nischerna är utförda med en avtrappning i ovankant. På de översta torninnarna sitter drakformade vindflöjlar med årtal 1845. Tornets västra mursida är förstärkt med strävpelare, en i varje hörn. Den södra är kraftig och avtrappad i fyra steg upp till klockvåningens bjälklag. Den norra är smalare och något lägre samt utförd utan avtrappning. Norra strävpelaren är byggd i liv med tornets norra mur vilket ger tornet ett konformat utseende sett från norr. Flera ankarjärn och murband syns i tornets fasader.

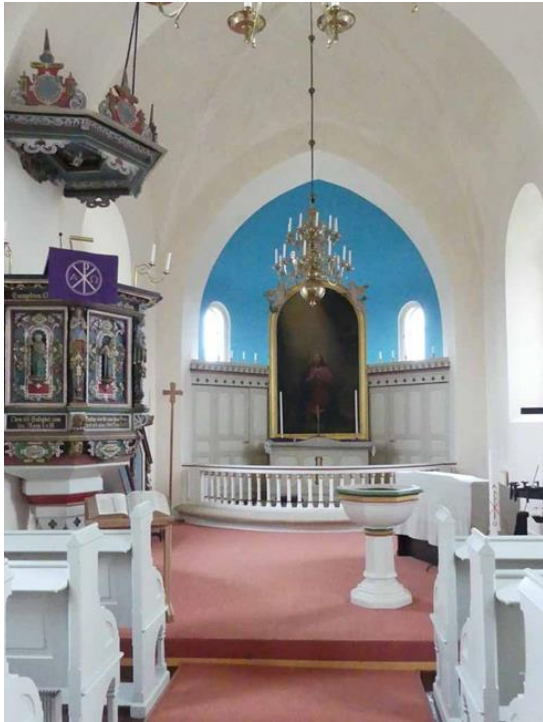
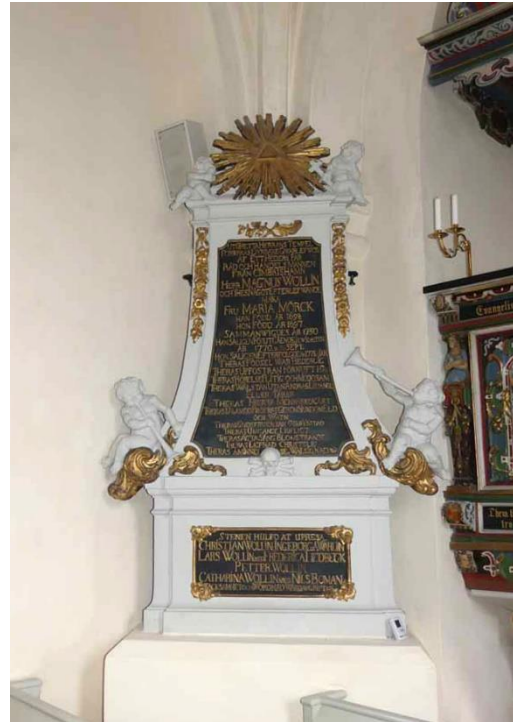
Koret sett från långhuset. I långhusets ena hörn står ett epitafium till minne av Magnus Wollin och hans hustru Maria Mörck.

I långhusets nordöstra hörn finns ett stort epitafium uppsatt till minnet av handelsmannen Magnus Wollin (1698- 1770) och hans maka Maria Mörck (1697-1771). Epitafiet är från 1771 utfört av huggen kalksten målat i grått, svart och förgyllning. I ena kanten finns inhugget AK Berg Fecit vilket står för stenmästare A. Kullberg. Epitafiet är ett skickligt arbete utfört i rokokostil i en tredelad uppbyggnad med en hög sockel nederst, ett högt uppåt insvängd mittparti och ett rikt dekorerat krönparti. Både på basen och mittpartiet finns svarta inskriftstavlor med förgylld inskription och inramning. Intill nederkanten av mittpartiet syns små två lurblåsande puttis sittandes på moln utförda i friskulptur. Två puttis vilar också intill krönpartiet utfört som en strålsol kring en triangel. Under inskriptionen i mitten finns en döska och upptill på inskriftstavlan förgyllda blomsterkvistar och festonger huggna i relief.

Koret är beläget ett steg över långhuset och har sannolikt gjutet golv i likhet med långhusets mittgång. Golvet täcks av en heltäckningsmatta. Korets väggar och valv är putsade och målade som i långhuset. Korvalvet är däremot inte uppmurat från pilastrar som i långhuset utan utgår direkt från muren. Valvribborna har en spetsig, tresidig form. Altaret med altaruppsatsen och altarringen är utförda i det sena 1800-talets stildräkt och står i korets östra del. Snickerierna är målade i vitt, beige, ljus rött och grönt. Altarringen sträcker sig från östra kormuren och i en rund båge in i koret. Golvet innanför altarringen är av trä och upphöjt ett steg över koret.

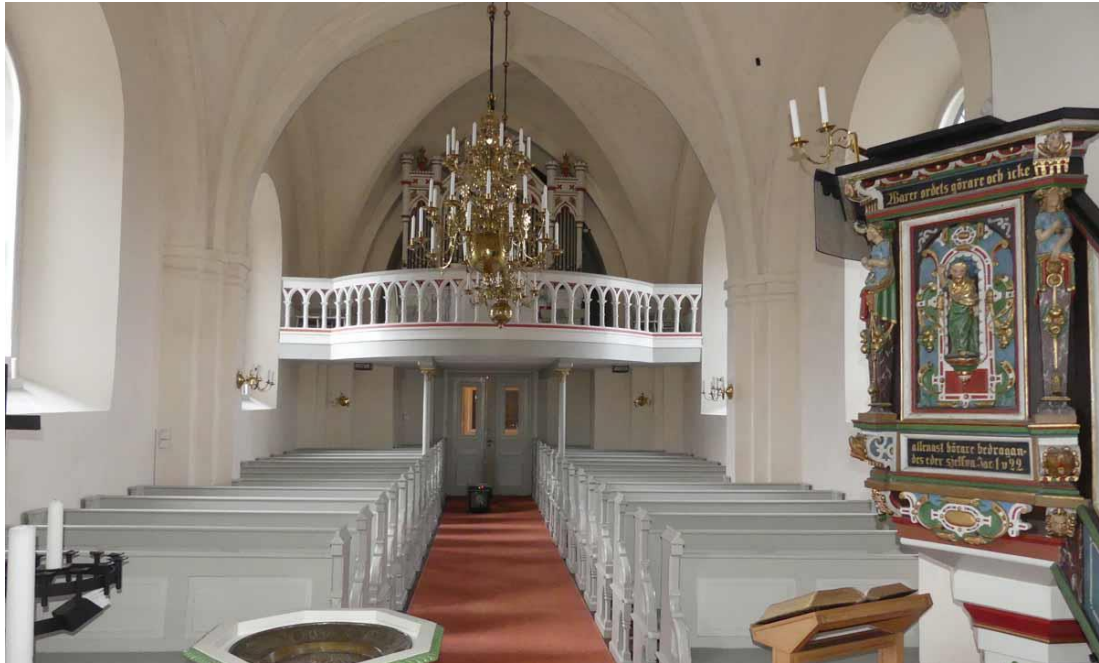
Långhuset sett mot orgelläktaren.

Läktarvåningen för orgeln sträcker sig från tornets andra våningsplan ut i långhuset med en utskjutande halvrundel i mitten och indragna, raka sidor. Läktarens främre del bärs upp av ett par smäckra gjutjärnskolonner. Läktarbarriären är utförd med en spetsbågearkad i nygotik och kolonnetterna har skurna kapitäl. Under läktaren är långhuset traditionellt möblerat med bänkkvarter vid sidorna av en mittgång. Bänkarna sträcker sig ända fram till långhusets östra sida. Golvet i mittgången är av gjuten cement och i bänkarna ligger ett fernissat brädgolv.

Långhuset täcks av två höga kryssvalv uppmurade från tresprångiga pilastrar. Valven kan ha hög ålder då de är murade med medeltida storstenstegel i halvtensvalv. De är dock hårt renoverade vilket ger ett sentida uttryck. Pilastrarnas kragband sitter mycket högt och är utförda med en vulst nederst, en snedfas och ett utkragande skift överst. Valvbågarna har spetsbågig form och är slagna med följdskift. Ribborna har firsidig genomskärning, nedåt något avsmalnande. Både väggar och valv är putsade och vitkalkade utan dekormålning. Långhusets stora fönsteröppningar sitter högt och har vida skrånande smygar.
