Östra Sönnarslövs kyrka

Kulturhistorisk karaktäristik och bedömning

ANNA LINDQVIST – 2021-07-16

Degeberga-Everöds församling, Villands och Gärds kontrakt, Lunds stift

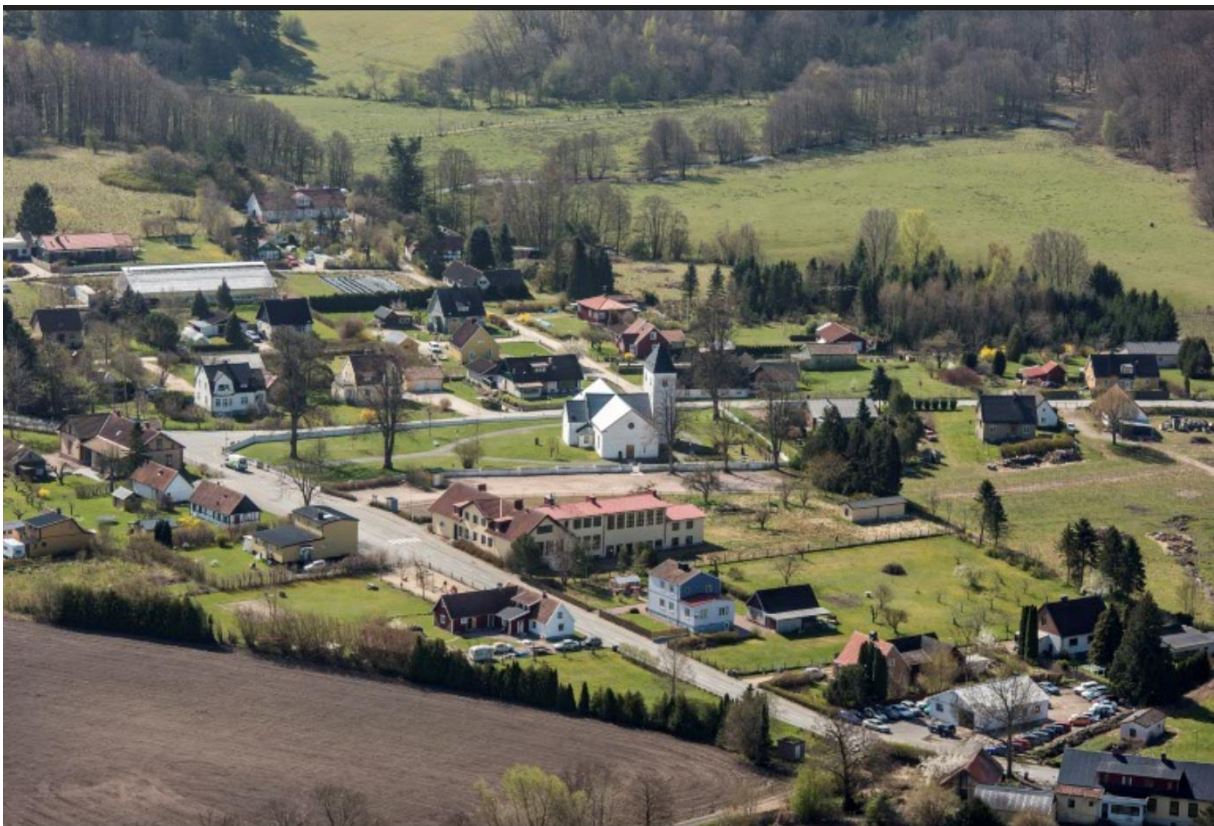
Flygbild över Östra Sönnarslövs kyrkoanläggning från nordost med den f d skolbyggnaden i förgrunden. Foto: Pär-Martin Hedberg, 2014.

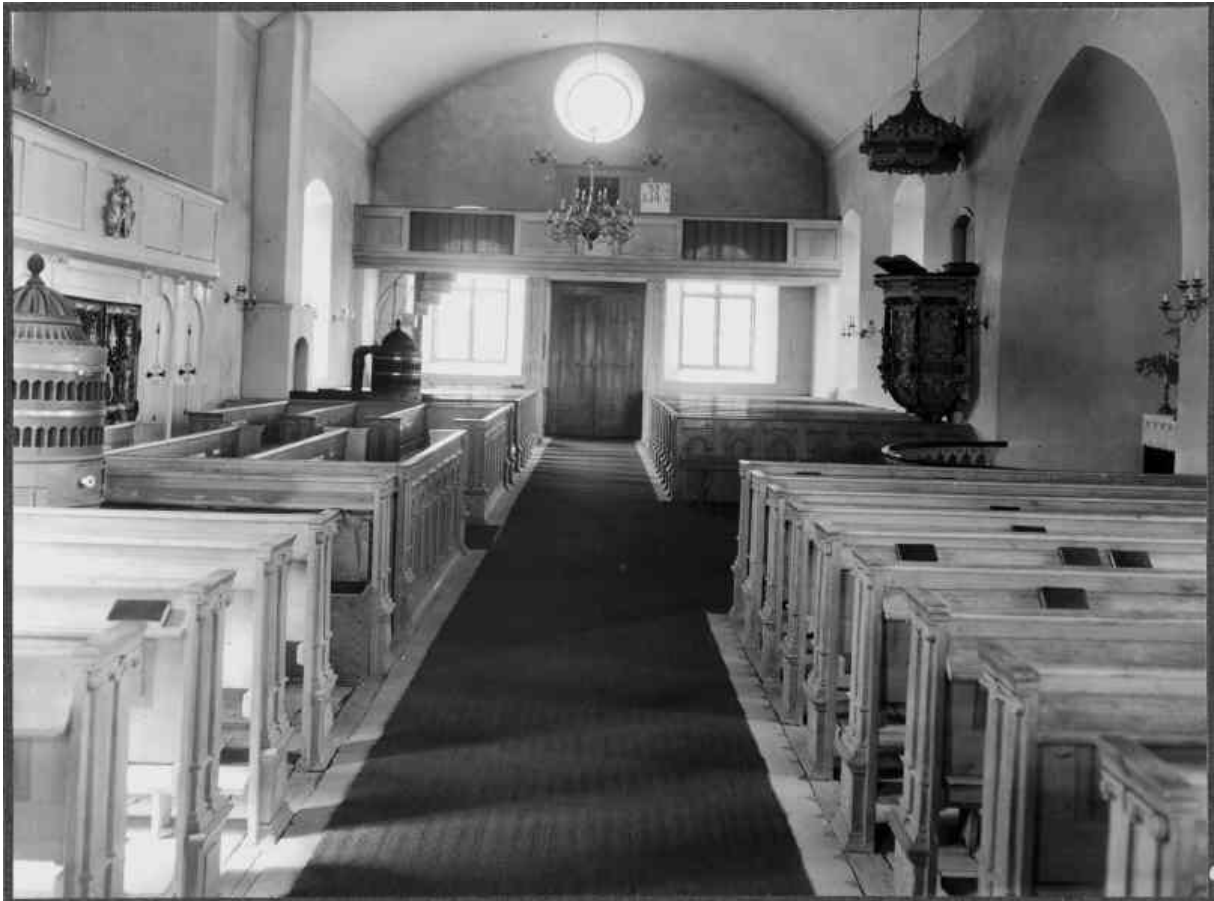
Östra Sönnarslövs kyrka, interiör mot norr med herrskapsläktaren i väster. Foto och år okända, men före renoveringen 1964–1965. Bilden är hämtad från Riksantikvarieämbetets bilddatabas Kulturmiljöbild.

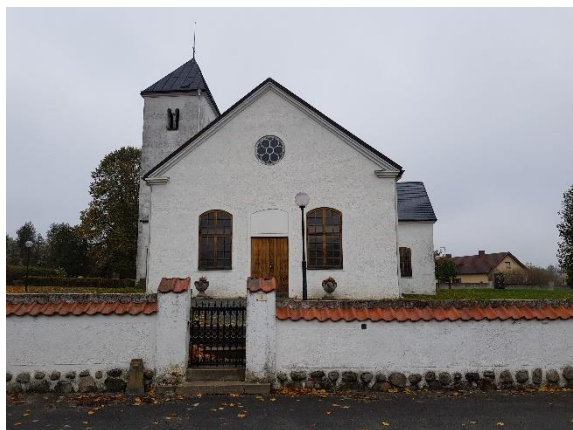
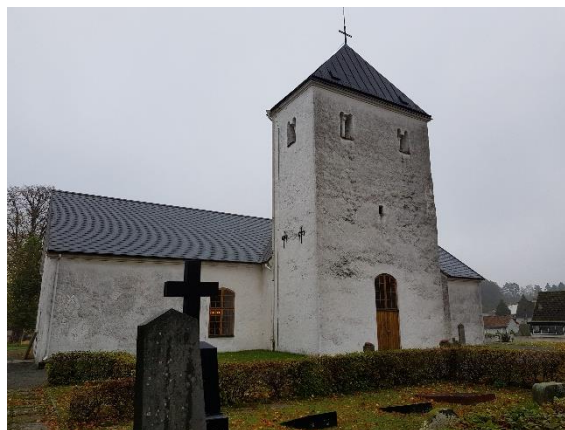
Kyrkan saknar sockel och fasaderna är spritputsade med slätputsade omfattningar avfärgade i vitt samt ett dekorativt utformat nedsänkt kors på korets östra vägg. Mot den södra korsarmens västra vägg är en äldre gravhäll uppställd. Kyrkan täcks av sadeltak, långhuset, koret och korsarmarna är belagda med skifferplattor. Tornets tälttak är täckt av svartmålad plåt med förskjutna falsar och sakristian och trappornet är täckta med kopparrplåt.

Fönsteröppningarna är stickbågiga och sedan renoveringen 1964–1965 försedda med kopplade bågar av ek med antikglas i den yttre rutan. Några äldre fönsterbågar av gjutjärn

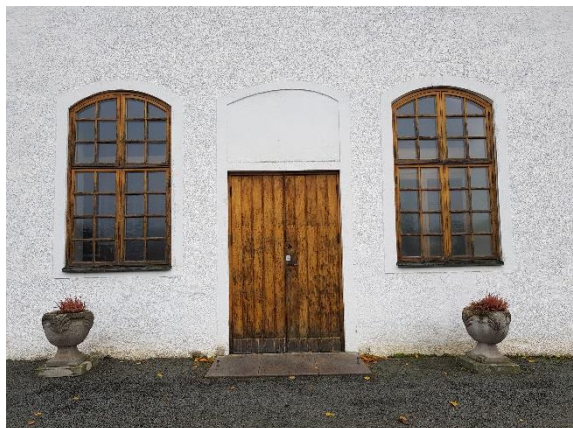
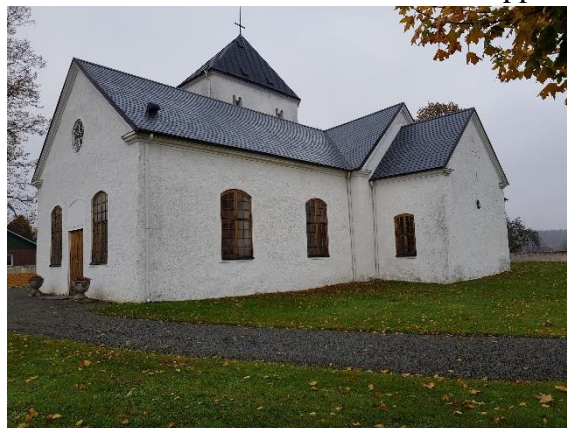
Kyrkan har flera ingångar, på tornets västra sida, på korsarmarnas södra och norra sida och sakristian har en ingång från öster. Tornets övre våningar nås via en dörr på trapptornets södra sida. Samtliga dörrar är klädda med stående fernissad ekpanel som tillkom vid reoveringen 1964–1965.

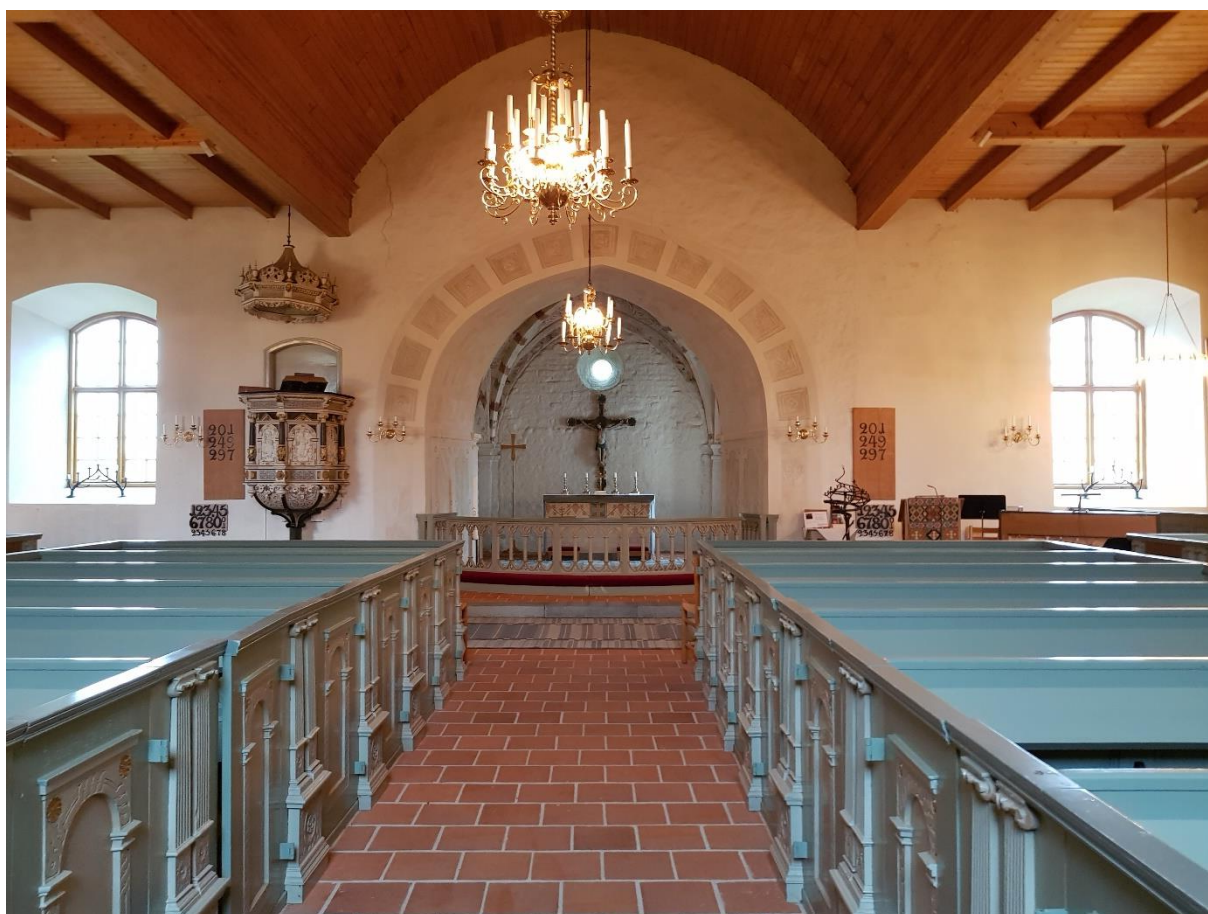
Kyrkorummet består av tornets bottenvåning, långhus och kor samt korsarmarnas södra och norra delar.

Långhusets golv av röda kvadratiska tegelplattor lades in 1964–1965. Väggarna är putsade och avfärgade i vitt. I långhusets västra del finns pelarna bevarade till de rivna senmedeltida kryssvalven. Dörrbladen till den västra porten har en ramkonstruktion med trärena speglar i furu och ramen målad i ljusgrönt. Taket består av tunnvalv av furubrädor. Tornets bottenvåning är inkorporerad i långhuset och har ett vitputsat tunnvalv och i söder och norr spetsbågiga nischer. En medeltida muröppning finns bevarad i söder, men är utifrån dold bakom trappornets trappa.

Koret ligger ett steg högre än långhuset men med samma golvbeläggning. Den svagt spetsbågiga triumfbågen är försedd med dekorationsmålning i form av kassettindelning i tromp l'oeilteknik. Triumfbågen är ovanligt bred och Barbro Sundnér har i sin dokumentation *Medeltida kyrkor i Skåne* ansett att det kan tyda på det har funnits ett lektorium. Väggarna är vitputsade och på norra sidan finns en stickbågig dörröppning till sakristian. Koret täcks av ett kryssribbvalv med välbevarade kalkmålningar, tillskrivna Vittskövlegruppen och sannolikt utförda på 1460-talet. De framställer fyra helgongestalter med attribut, S:ta Barbara, S:ta Gertrud, S:t Olof och S:t Knut.

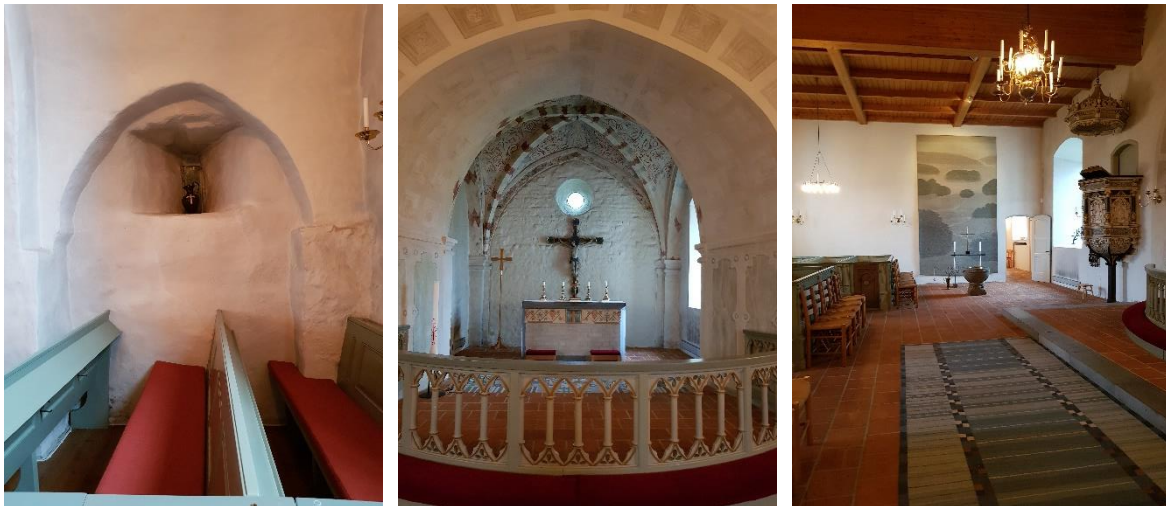
Den norra korsarmen uppfördes i mitten av 1700-talet. Den ombyggdes 1964–1965 med en mellanvägg, varav den södra delen blev en del av kyrkorummet med ett bänkkvarter och den norra nås via en stickbågig enkeldörr. Den norra delens golv ligger något högre än långhuset

och är belagt med handslagna kvadratiska röda tegelplattor. Den östra delen används som samlingsrum och väggarna är putsade och avfärgade i vitt med en vitmålad träkonstruktion indelad i ribbor för tavelupphängning med mera. Det plana taket består av furupanel. Porten i norr har samma utförande som den i väster. Korsarmens västra del inrymmer en gravkammare med tre sarkofager för ägarna till Maltesholm. Den avskiljs genom en vägg med ett dekorativt smidesgaller, som sannolikt ursprungligen har suttit i det underjordiska gravkoret som inrättades öster om koret 1752 i samband med Malte Ramels död. Gravkammaren innehåller tre stensarkofager över Malte Ramel och hans två fruar, Hedvig Sofia Skytte af Sättra och Gertrud Elisabeth von Liewen.

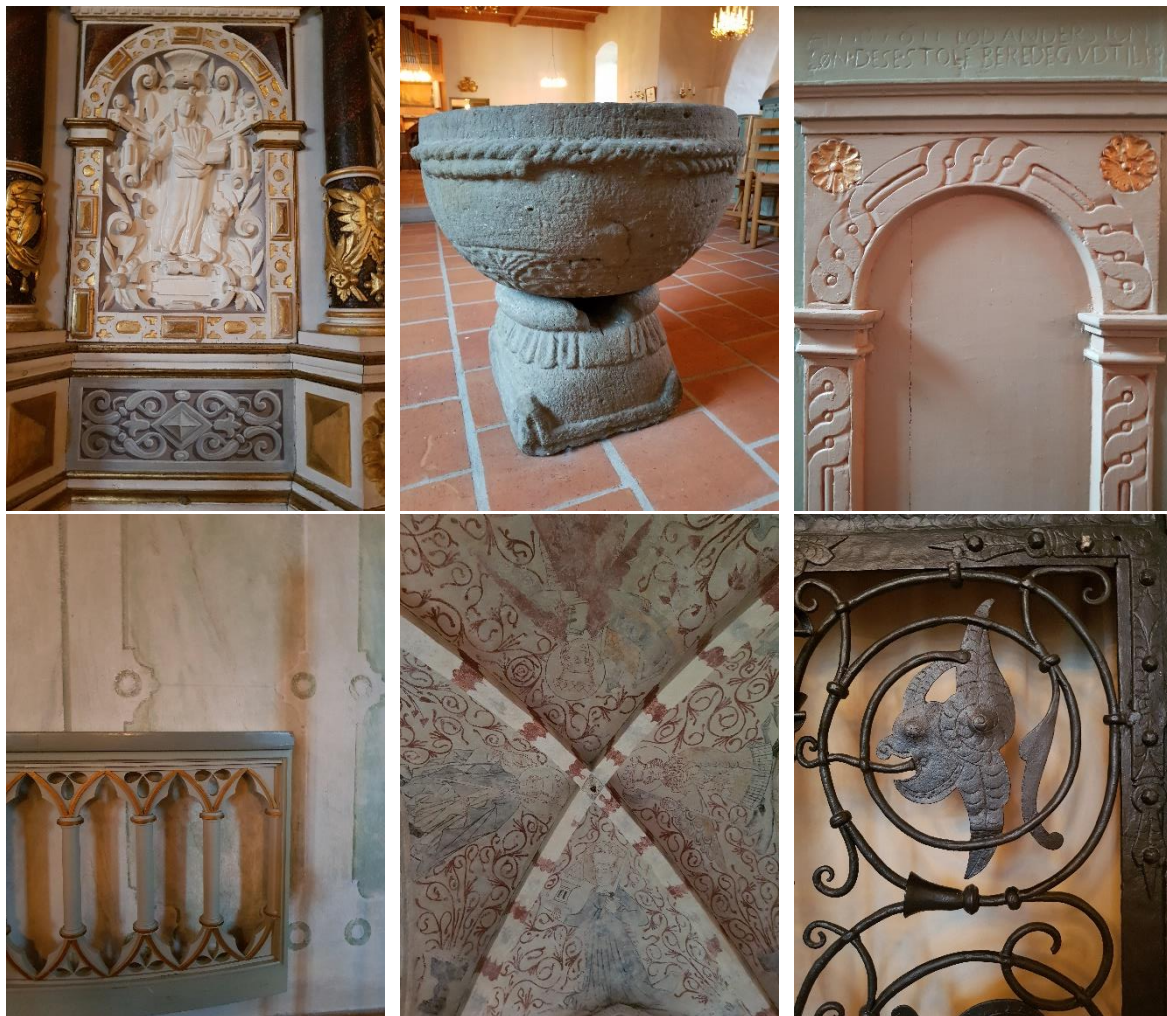
Predikstolen med tillhörande ljudtak eller baldakin är sedan ombyggnaden 1861–1862 placerad på långhusets nordöstra vägg med uppgång från sakristian. Den är tillverkad av ek 1636 med en firsidig korg med speglar med reliefer av de fyra evangelisterna. Den är sannolikt tillverkad av samma mästare eller verkstad som utfört predikstolen i Everöd. Målningen i vitt och guld härstammar troligen från 1861–1862.
