Mariakyrkan i Åhus

Kulturhistorisk karaktäristik och bedömning

Åsa Eriksson Green 2020-11-13

Regionmuseet i Skåne

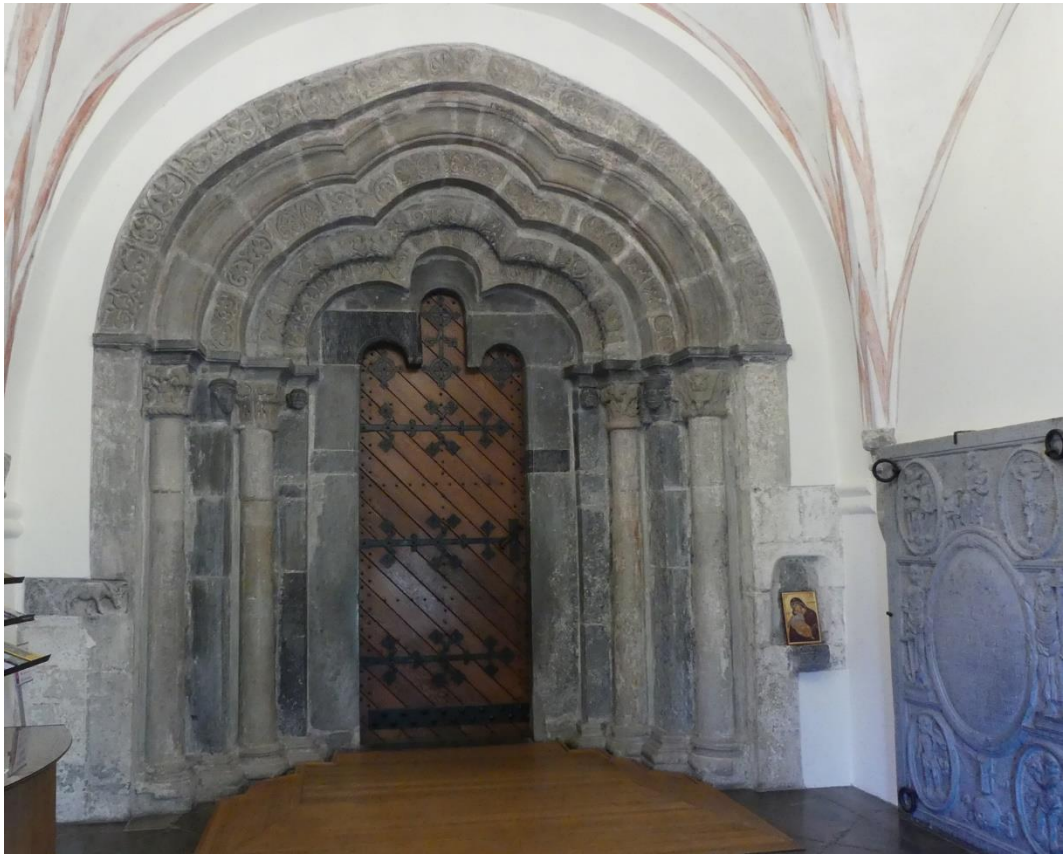
Senromansk sydportal i vapenhuset.

Monica Rydbäck har i sina studier av kyrkan dragit slutsatsen att portalerna till syd- och norrport kommit på plats innan vapenhusen byggdes. Den norra portalen har tydliga drag av samtida gotländskt stenarbete. Den södra portalen har en storslagen treklöverväld form. Rydbäck menar att portalen anpassats till den plats den nu sitter på, möjligen för att den tillverkades för en annan port, eller för att den tillverkats på annan ort och vid leverans inte passade. Portalomfattningens inre ornerade bågkontur har motsvarigheter på Gotland. Några av kapitälens utsmyckning har motsvarigheter i Vä kyrkas torn. Ett skulpterat kapitälhuvud i portalen, ett Kristusporträtt, har ett band med runinskrift runt pannan. Bandet återger enligt resultaten från de senaste undersökningarna en syllabisk stavelserepetition, bu : by + bi : be, en sorts ramsa som användes vid inlärning av runor, som i sig saknar innebörd. Skriften kan ha rent dekorativa syften; samtidigt har närvaron av skrift i sig ansetts beskyddande. Runorna har stildrag som även återfunnits på gravhällar i Danmark liksom i flera gotländska medeltida runinskrifter.

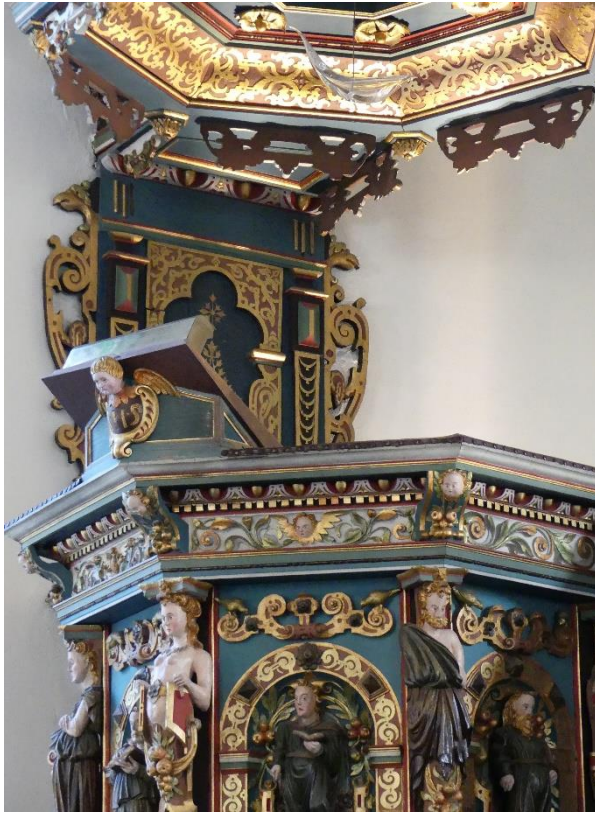
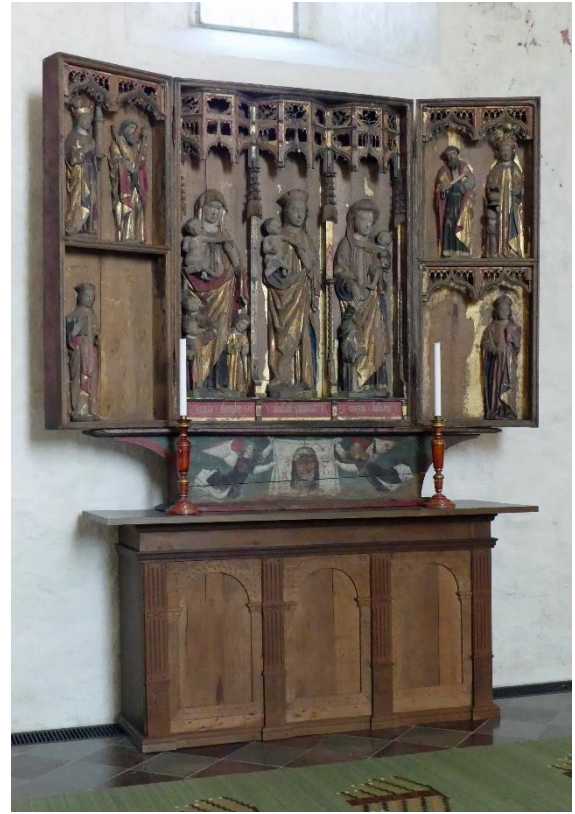
Predikstolen är daterad till tidigt 1600-tal. Till höger ett medeltida Mariaaltare som flyttades till Åhus kyrka från den numer rivna Elleköpinge kyrka.

Predikstolen med tillhörande baldakin är liksom altaruppsatsen renässansarbeten av ek, daterade till 1600-talets första decennium. Skranket och dörren till trappan är möjligtvis samtida med predikstolen, byggda av kilsågade och skrubbhyvlade brädor. Predikstolskorgen har fem sidor varav en är ställd i vinkel mot norra långhusväggen. En väggstavla med snidade motiv, broskverk och pilastrar kopplar samman korgen och baldakinen. Korgens sidor skiljs åt av karyatider vilka bär ett utkragande entablement som avslutar predikstolskorgens övre del där ett bokställ är

inkorporerat i överliggaren. I sidornas bildfält är avbildningar av apostlar. Underredet är karnisformat och avslutas med en snidad kotte omgiven av akantusblad. Baldakinen är åttasidig, rikt dekorerad med träsniderier i form av kartuscher, fialer och putti. Överst är en helkroppsskulptur av Kristus. Under baldakinen hänger en sentida tillkommen duva i glas. Den ursprungliga har blivit stulen. Såväl predikstolen som baldakinen har en rik polykrom bemålning.

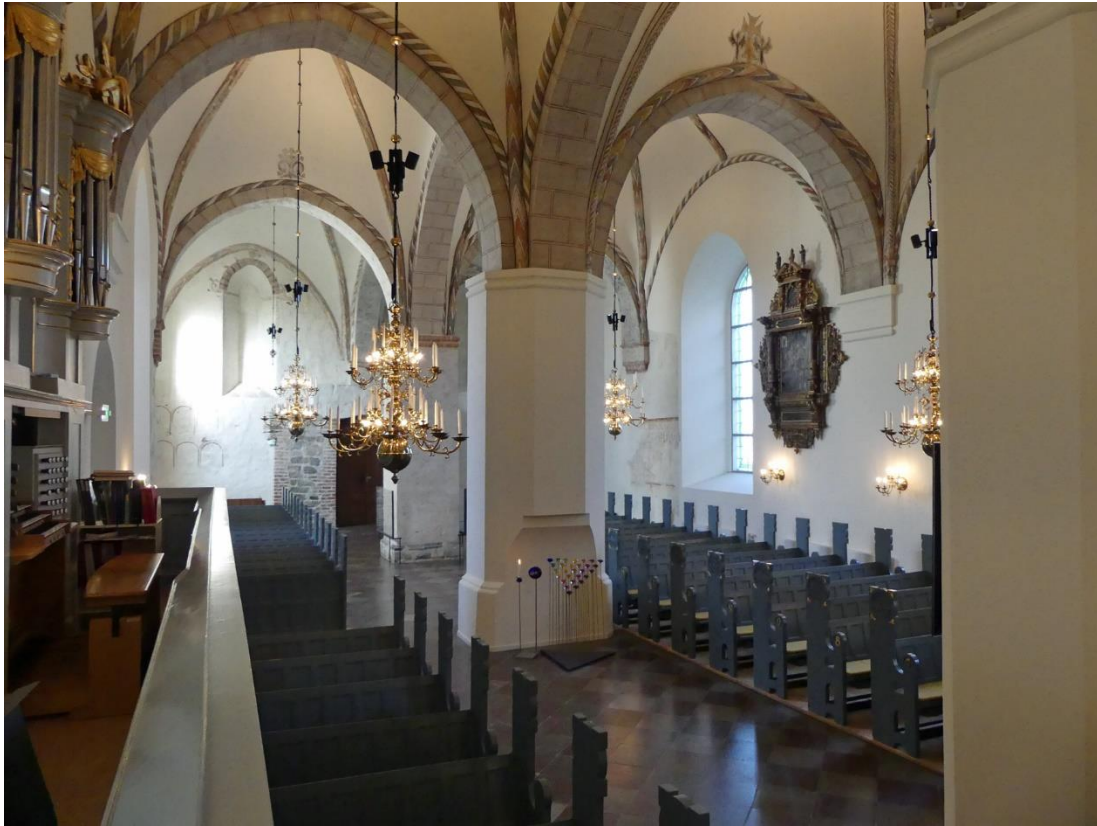
Utblick över mot västra delen av långhuset från orgelläktaren.

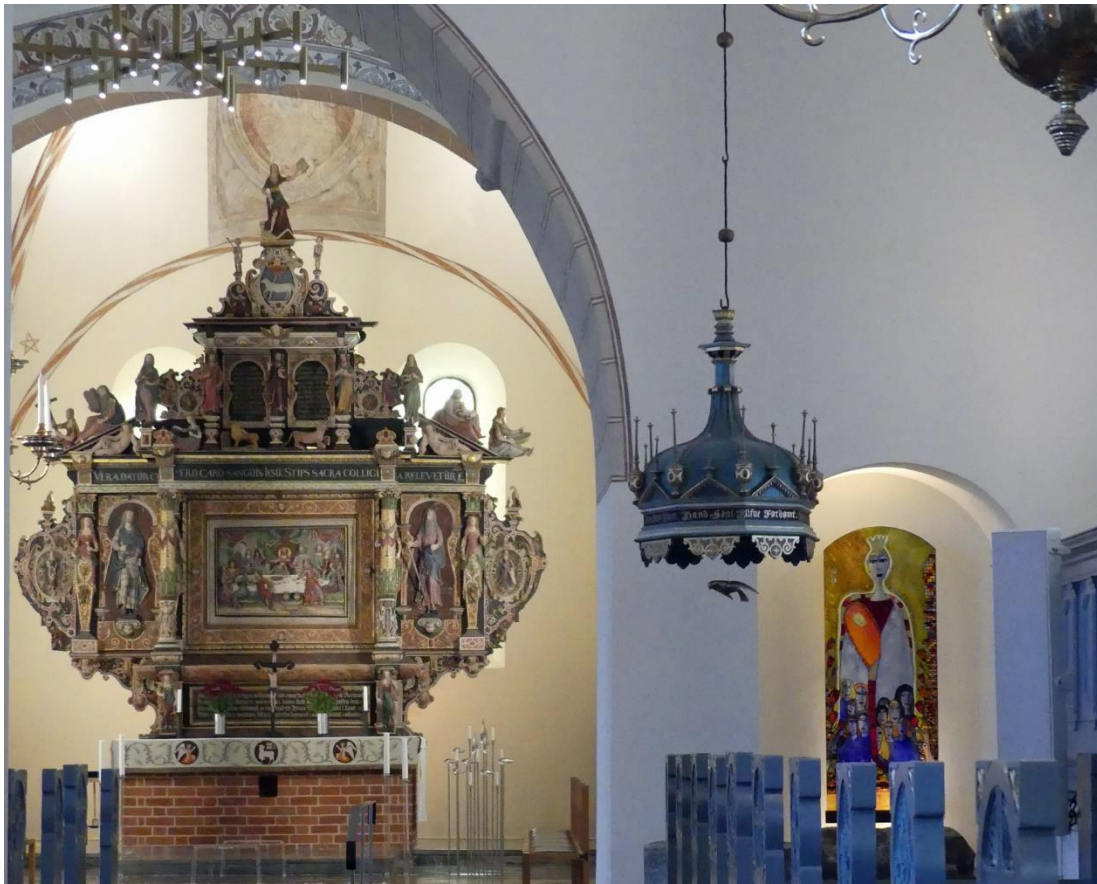
Utblick mot triumfbåge, tribunbåge och altaruppsats i koret.

Triumfbågen är rundbågig utan markerade imposter, med tvärgående ribbor med små uthuggna ansikten mot öster. Tvärribborna är inmålade i triumfbågens kvaderimiterande bemålning. En kalkstenstrappa med tre steg leder upp till korets två travéer, där golvet, liksom i långhuset är täckt av kalkstenskivor. Undantaget är två
