Gustav Adolfs kyrka

Lunds stift

Kulturhistorisk karaktäristik och bedömning

Åsa Eriksson Green 2021-10-20

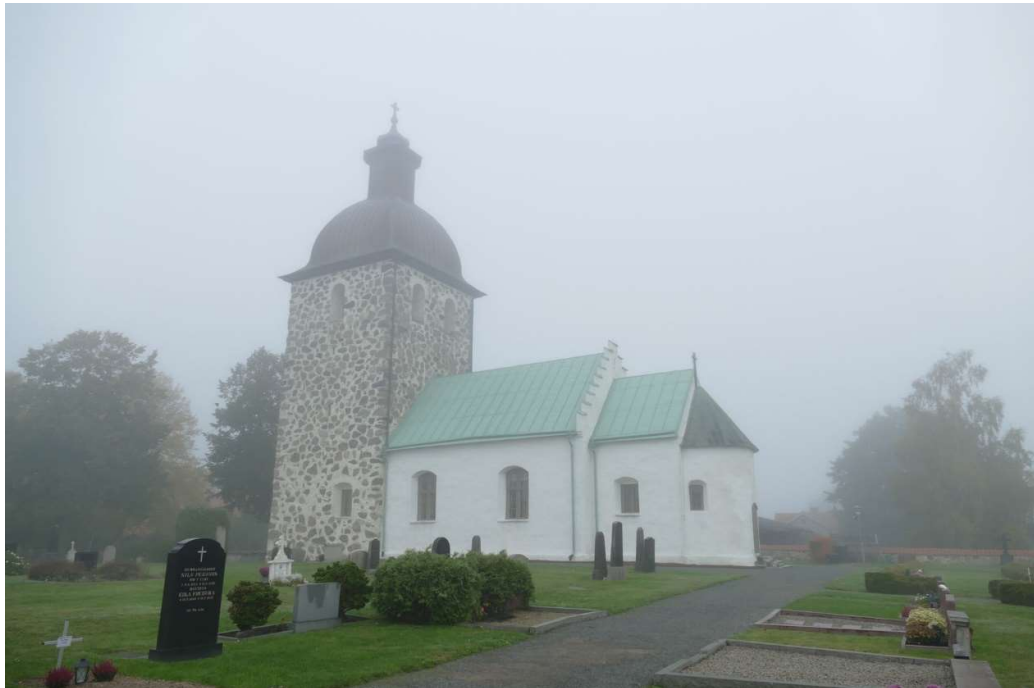
Kyrkan, vy från sydost.

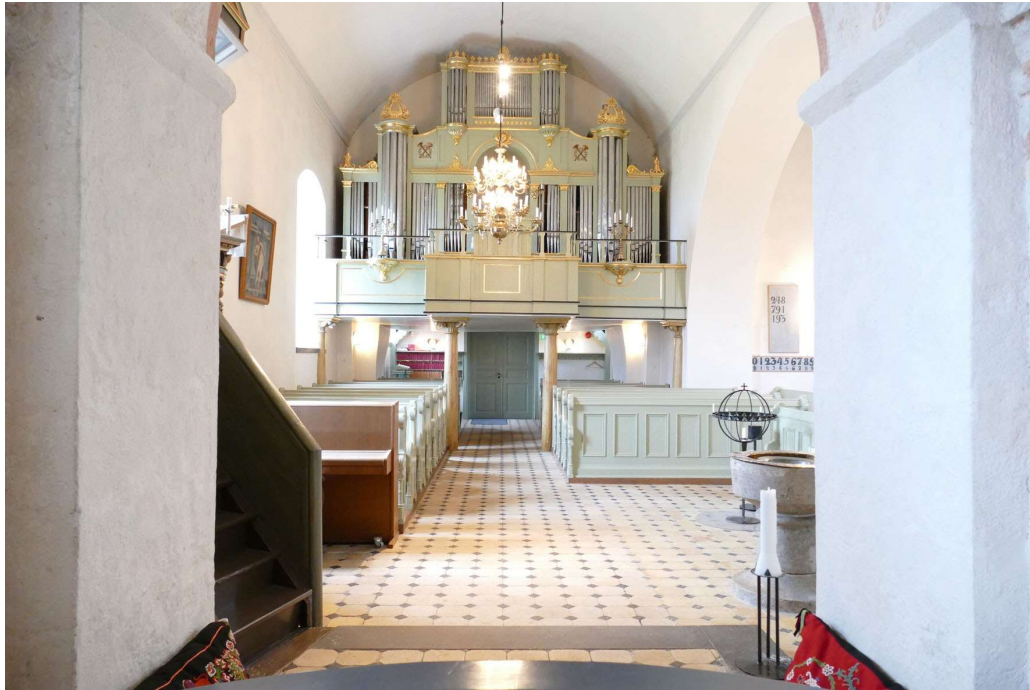
Utblick från koret och västerut över långhuset. Orgelfasaden från 1849 dominerar den västra väggen.

Kyrkan har två **orglar**. Kyrkans äldsta orgel är från 1902 med sex stämmor, byggd av Åkerman & Lunds orgelfabrik i Sundbyberg. Orgeln är placerad på läktaren i västra delen av långhuset och återanvänder en orgelfasad från 1849, ritad av arkitekten Carl Gustav Blom Carlsson. Orgelhuset upptar hela västra långhusväggen och är placerad dikt an tornbågens östra sida. I dess mitt är en rundbågig öppning och genomgång. Spelbordet är placerat framför genomgången och är vänt mot kyrkorummet. På västra sidan tornbågen är bälgen placerad. Orgelfasaden är formgiven i nyklassicistisk stil med elva pipfält i två våningar. Ramverket är målat i samma ljusgröna kulör som orgelläktaren med förgyllda detaljer som kapitäl, lyror och kartuscher. Orgelhuset pryds även av två symmetriskt placerade målningar av korslagda trumpeter över lagerkransar.

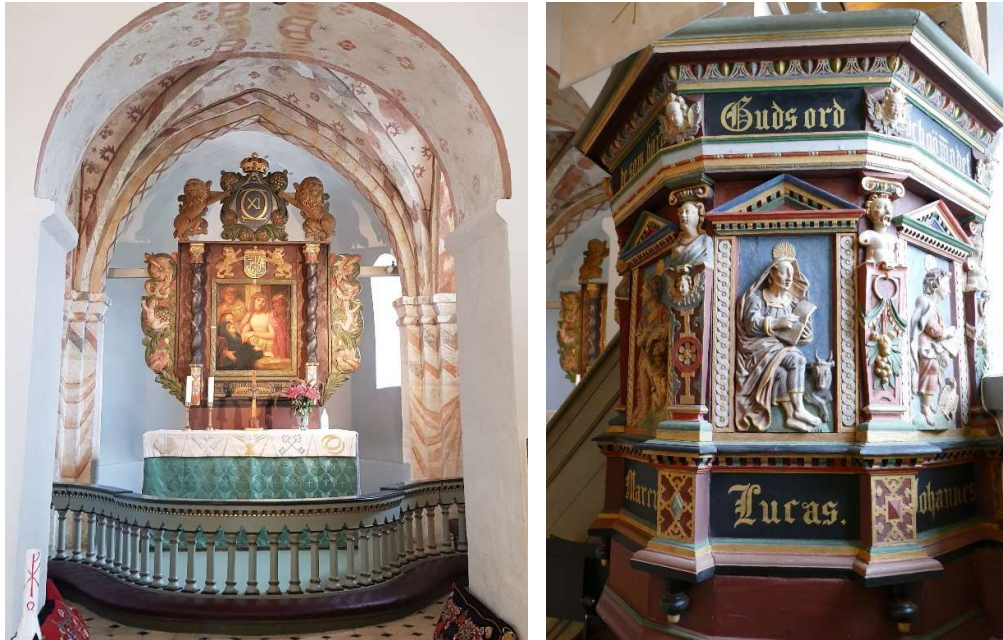
Till vänster koret med altaruspsats och kalkmålningar. Till höger en detalj av predikstolskorgen.

Altaruppsatsen är snidad i trä i barockstil och daterad 1692, ett årtal som anges på ett textfält på uppsatsens nedre del. Texten i sin helhet lyder ”*Anno 1692 tabula haec ornata est inspec/ tore templi Jacobo --- Pastori Olao Aulin*”. Centralt är en oljemålning av Kristus framför Pilatus, målad på 1700-talet. Målningen införskaffades vid 1940-års restaurering av kyrkan. Den ursprungliga altartavlan hade då varit övermålad en längre tid och ett krucifix var istället fastgjort på tavlans plats. Den ursprungliga altartavlan bedömdes ha ett illa valt motiv, och vara dåligt utförd. På ömse sidor om tavlan finns spiralvridna kolonner och utanför dessa vingar med växtornament och putti. Över altartavlan är det svenska riksvapnet placerat och hela uppsatsen kröns av Carl XI:s namnchiffer flankerat av två lejon. Altaruppsatsen är polykromt

bemålad med bakstycke marmorert i rödbrunt, marmorerade kolonner och färger i grönt, ljust rött samt guld.

Predikstolen med trappa och baldakin är snidad i trä, och tillverkad under första halvan av 1600-talet enligt inventarium från 1926. Korgen har fyra sidor mot kyrkorummet, vilka skiljs åt av pilastrar med karyatider, änglar, festonger m.m. Delar av predikstolens sniderier är inmurade i södra väggen. Bildfälten visar evangelisterna i snidad halvrelief inom tempelgavlar med repstavsornament i sidopartierna. I listverket på sidornas nedre del står evangelisternas namn. Ovan evangelisterna finns ett textfält med änglahuvuden och texten ”*Saliga äro de, som höra Guds ord och göma det*” (sic). Ovanför textfältet vidtar en äggstavsfris och ett utskjutande profilerat listverk under överliggaren. Korgen avslutas nedtill av ett brett, rödmålat listverk och vilar på en pelare som är snidad i samma stil som bänkinredningen från 1902. Predikstolens färgsättning domineras av svart och vinrött med förgyllda textpartier. I övrigt är sniderierna polykromt bemålade. Längs murens mot koret löper predikstolstrappan med räcke av stående plankor längs muren, och ett slätträcke av liggande plankor, sannolikt av senare datum, mot kyrkorummet. I hörnet

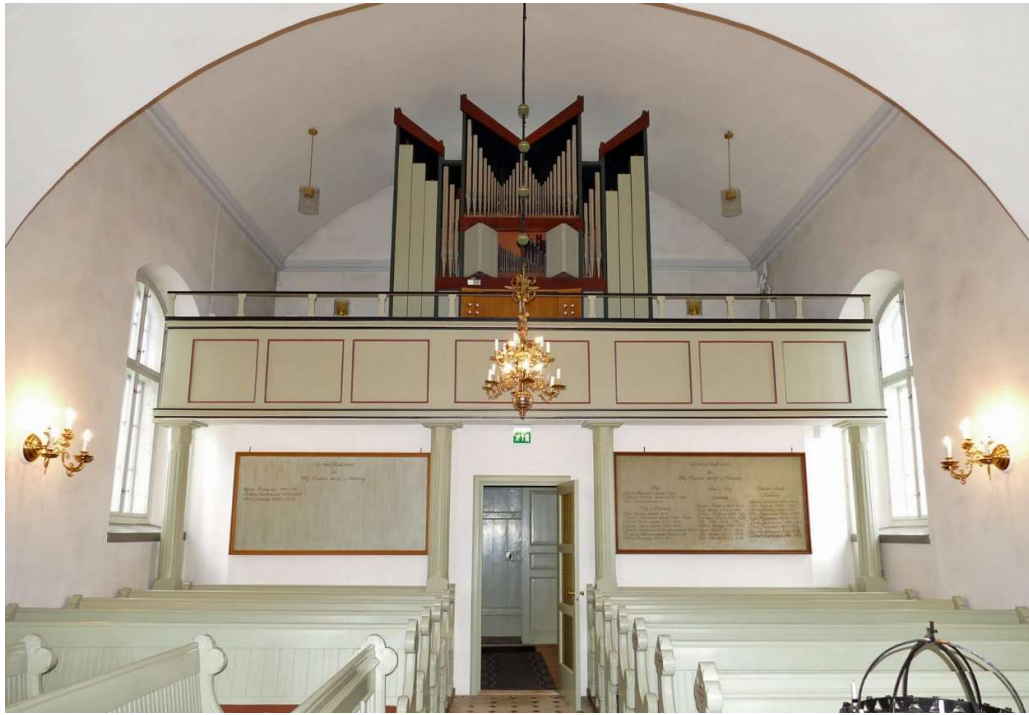
Norra orgelläktaren i nykyrkan, med orgel och fasad från 1974.

På läktaren i nykyrkan står en **orgel** från 1974, med tio stämmor byggd av Märtenssons Orgelfabrik AB i Lund. Orgelfasaden är ritad av Torsten Leon-Nilson i modernistisk stil. Orgelfasaden är symmetriskt uppbyggd kring spelbordet av ek så att kantorn har ryggen mot kyrkorummet. Färgsättningen går i ljust grönt, svart och rödbrunt – kulörer som återkommer i läktarbarriären.

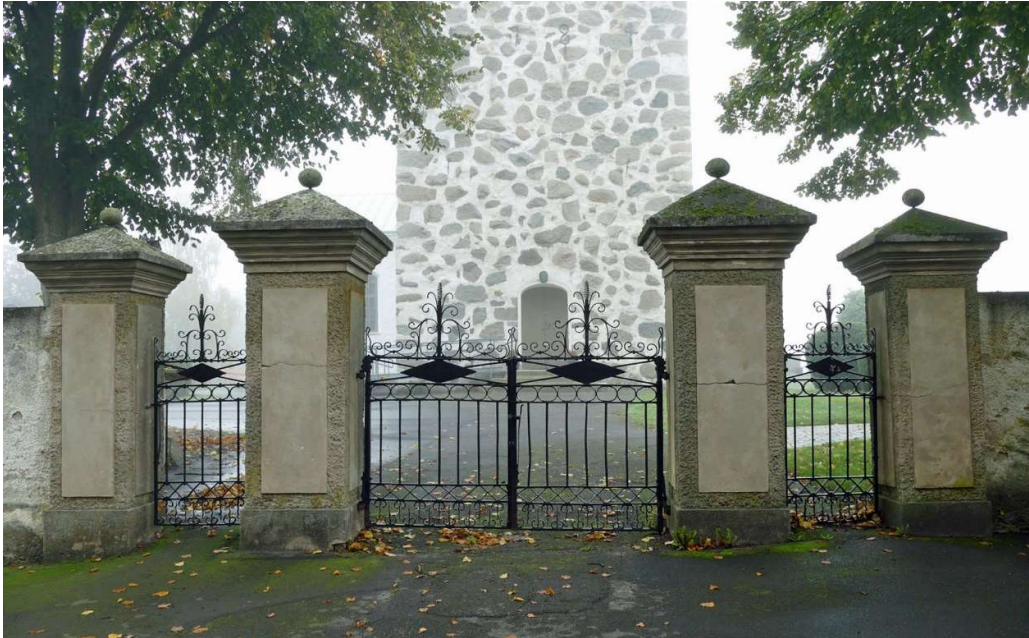
Entré till kyrkogården i väster.

Huvudentrén till kyrkogården ligger i väster, mot den gamla byallmanningen som idag är skolgård. Fyra murade grindpelare med krenelerade listverk, täckta av tälttak och stenklott håller en dubbelgrind i mitten och enkla grindar på vardera sidan om denna. Pelarna är spritputsade med slätputsade partier på var sida. Grindarna är handsmidda och påkostat utsmyckade med många detaljer. De enda återstående träden av kyrkogårdens trädkrans står på var sida om västra grinden, innanför muren. I söder finns en dubbel trägrind i en öppning i muren. Muren har på ömse sidor grinden samma utförande som i väster med putsade ytor och täckning av stenhällar. Äldre fotografier visar att en smal väg löpte längs murens utsida. I norr finns en handsmidd dubbelgrind av enklare utförande än den i väster, fäst direkt i muren. Från de västra och norra grindarna till kyrkans ingångar i väster och norr är marken asfalterad. I övrigt är kyrkogårdens gångar täckta med mörkt grus.
