Trolle Ljungby kyrka

Kulturhistorisk karaktäristik och bedömning

Åsa Eriksson Green 2021-12-20

Fjälkinge pastorat, Villands och Gärds kontrakt, Lunds stift, Trolle Ljungby socken, fastighet Trolle Ljungby 9:1, Kristianstad kommun, Skåne län och landskap.

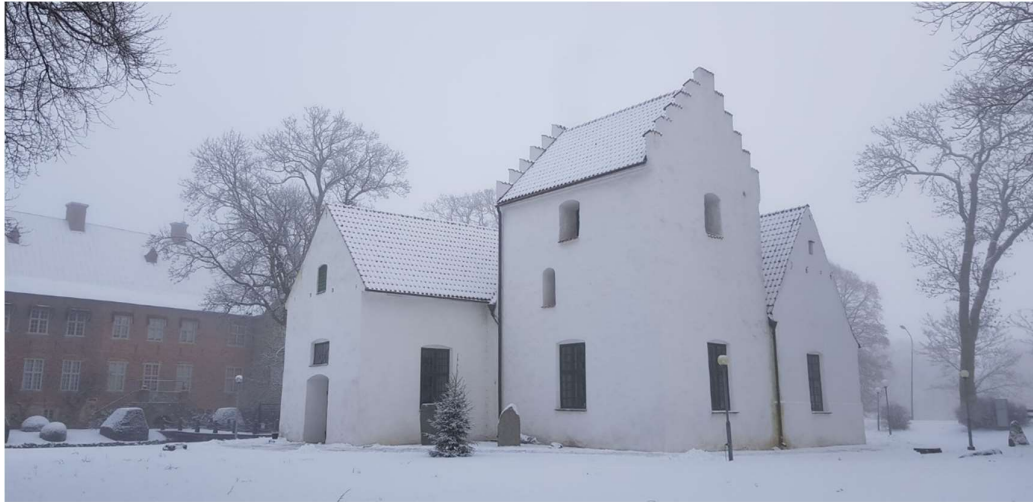
Trolle Ljungby kyrka med entré i väster och klocktorn samt tillbyggnad från 1606 i söder. I fonden, i norr, syns Trolle Ljungby slott.

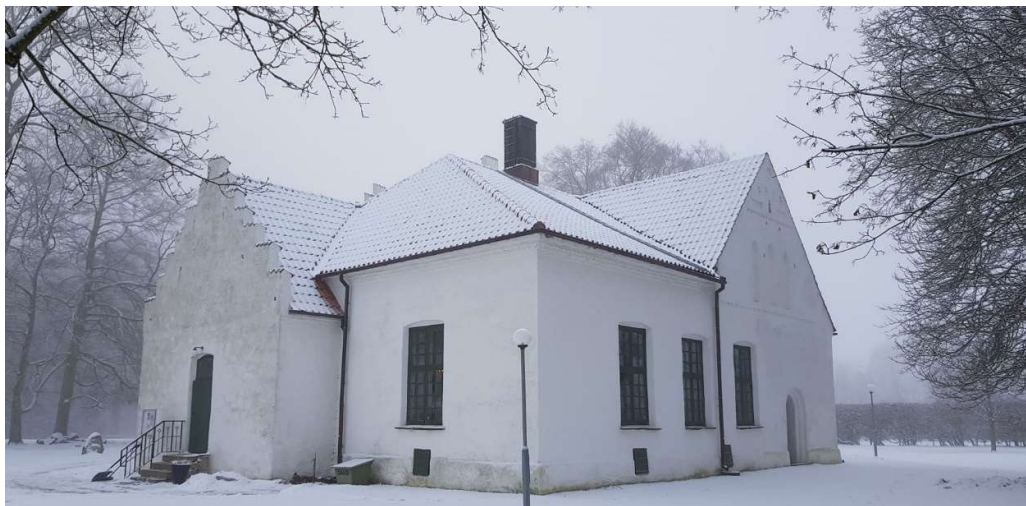
Kyrkan med korets östra gavel till vänster i bild, böger om denna ligger 1695 års tillbyggnad, följd av 1300-talets tillbyggnad med mönstermurad tegelgavel vänd mot slottet.

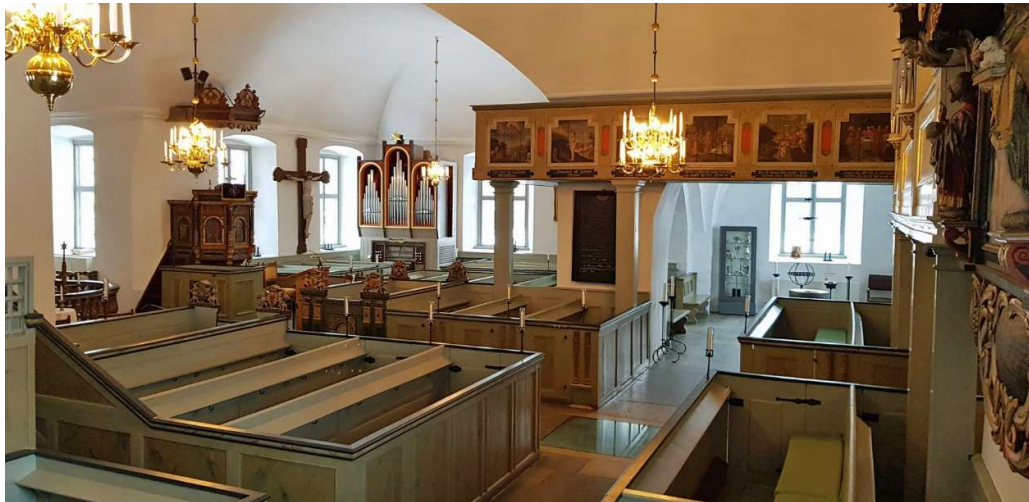
Utblick över kyrkorummet från dess nordvästra hörn. De många olika bänkkvarteren, placerade i olika riktningar är en viktig del av kyrkans karaktär.

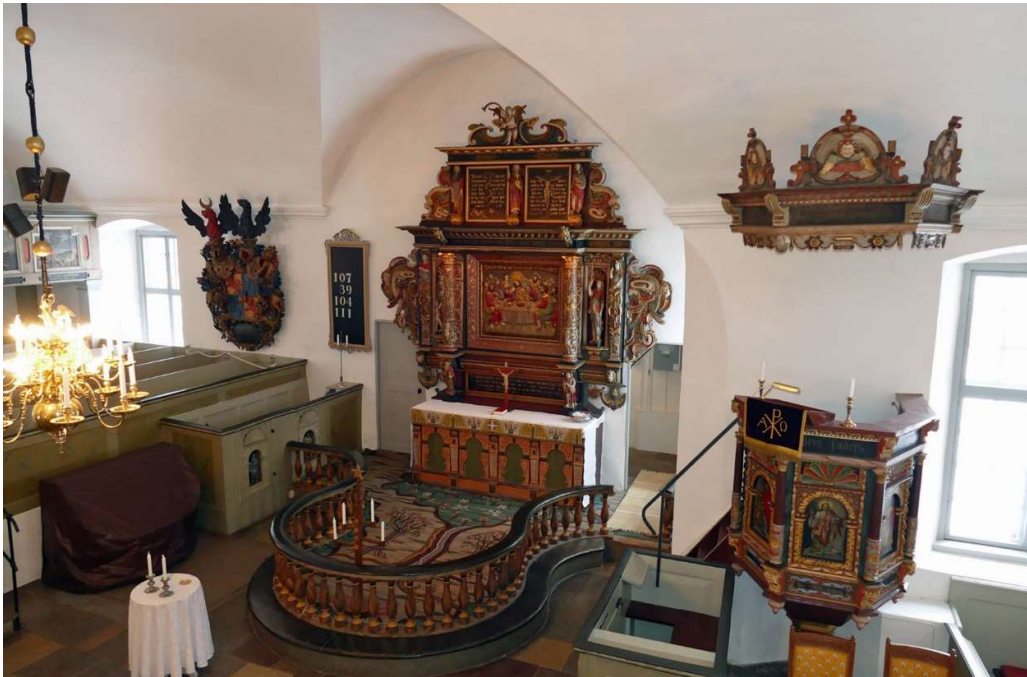
Utblick över koret från den smala läktaren längsmed klocktornets väggar.

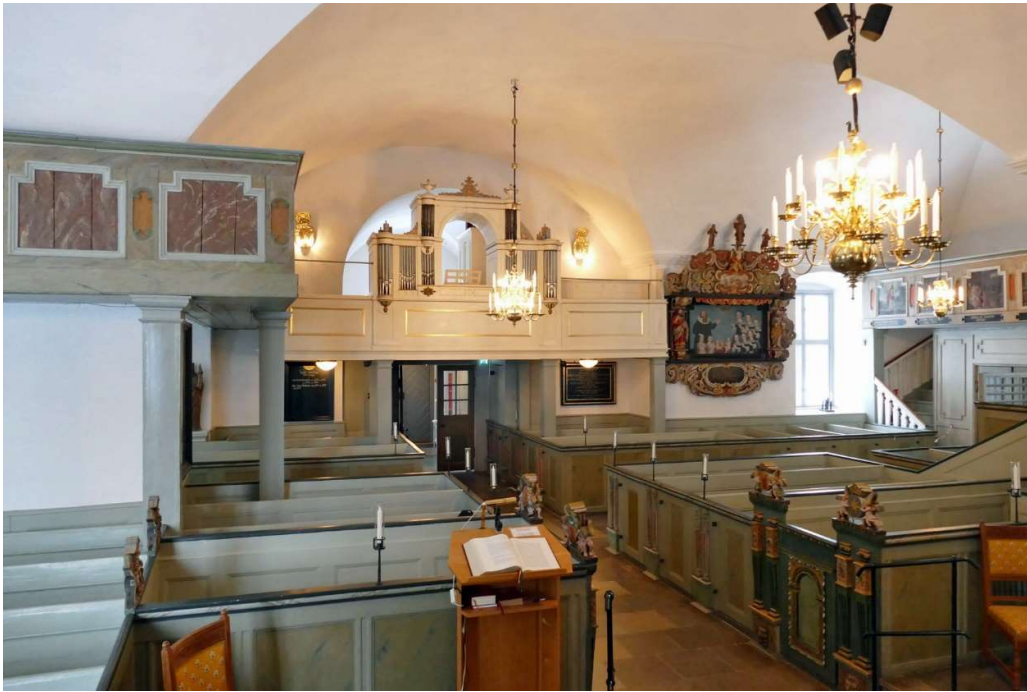
Utblick från predikstolen i öster över långhuset mot västtornet med orgelläktare i väster.

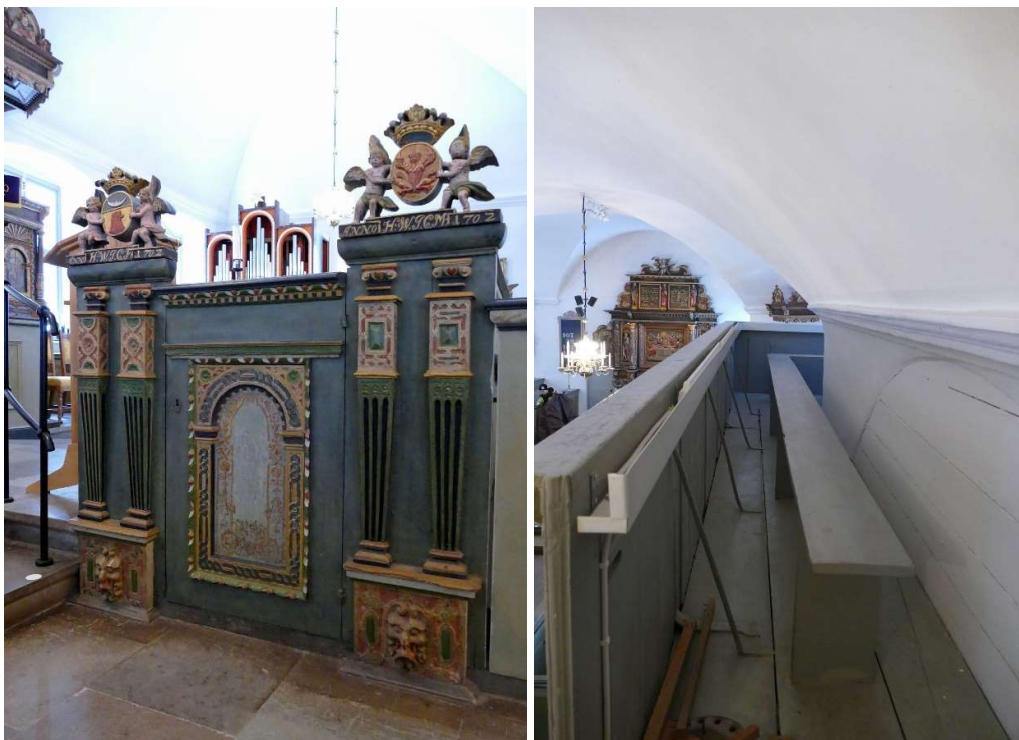
Till vänster en gavel till en av herrskapsbänkarna, till höger syns kyrkans enklaste bänk – på läktaren längs klocktornets väggar.
