Fridlevstads kyrka

Kulturhistorisk karaktäristik och bedömning

HENRIK NILSSON 2020-09-06

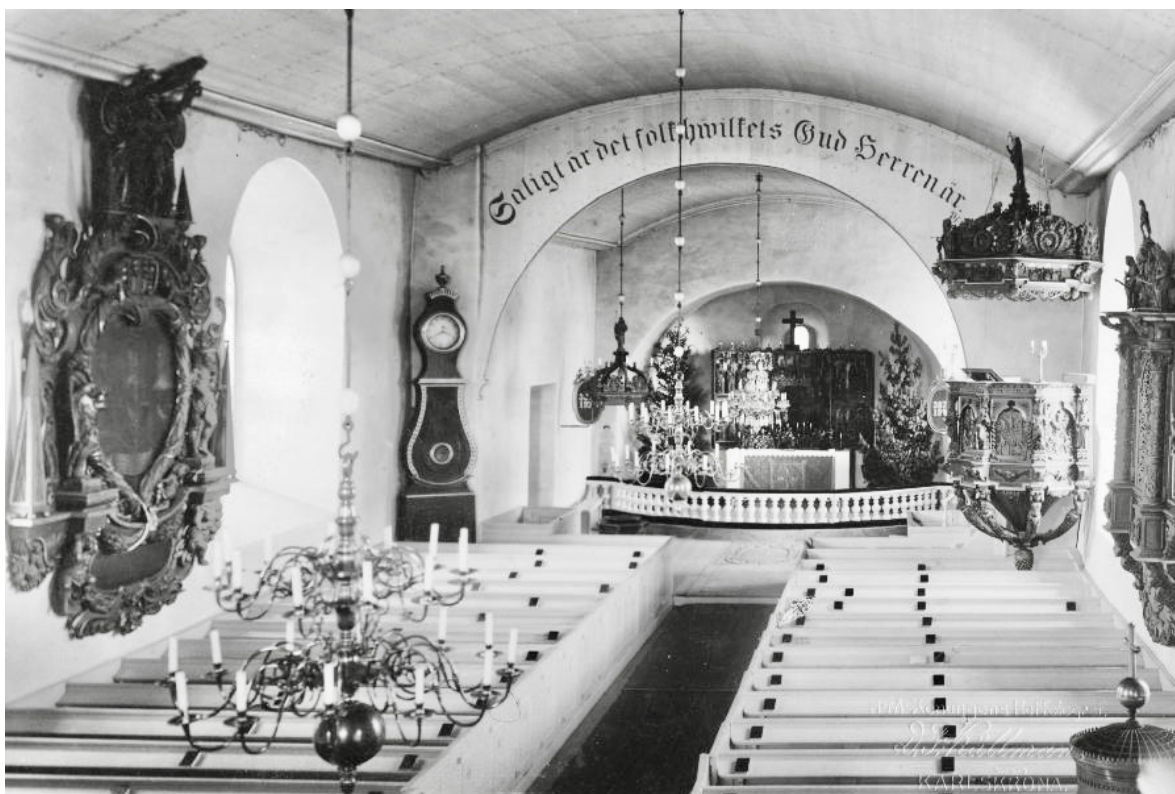
Interiören fotograferad någon gång omkring 1930. I absiden står det medeltida altarskåpet som idag finns i Sillhövda kyrka och innertaken utgörs av stickbågiga trävalv. Till höger skimtar en av de två värmeugnar som var placerade i långhusets bänkkvarter. Bild från ATA, fotograf okänd.

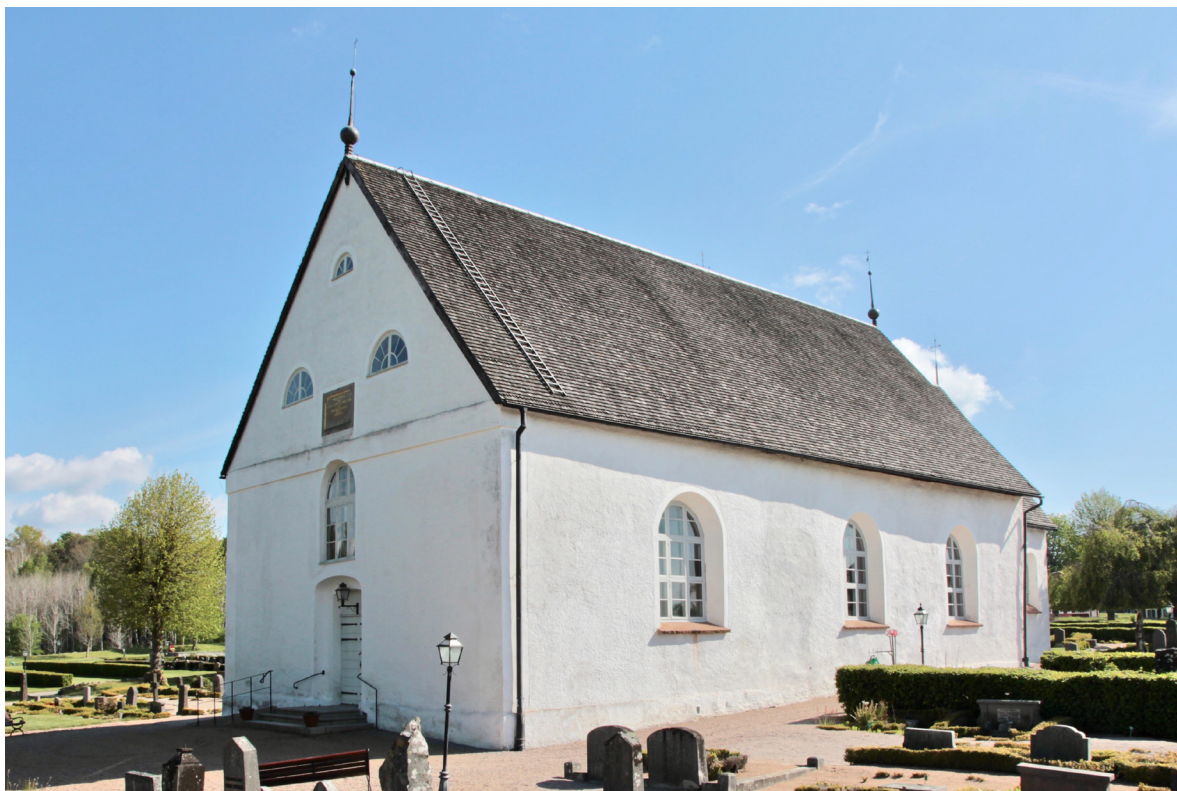
Kyrkan från sydväst.

Kyrkans planform utgörs av rektangulärt långhus, lägre och smalare tvärrektangulärt kor med halvrund absid i öster samt sakristia norr om koret. Byggnaden är rest på en traditionell kallmurad fältstensgrund. De medeltida gråstensmurverken i skalmursteknik har utskjutande sockel medan den på 1700-talet adderade sakristian saknar markerad sockel. Fasaderna är spritputsade och vitkalkade med slätputsade omfattningar och hörnlisener. Absidens hjälmatak och de övriga byggnadsdelarnas sadeltak, sakristians valmat, är avtäckta med tjärade furuspån. Långhusets och korets gavelspetsar kröns av små spiror med klot i koppar, drakformad vimpel samt kors.

Huvudentrén i väster utgörs av en rakt avslutad pardörr som sitter i en stickbågig murverksöppning i en korgbågig nisch. Dörrbladen är klädda med liggande gråmålad panel och äldre beslag i smide. Den panelklädda ytan över dörrbladen finns en lykta, även denna i smide. Entrén nås via en trappa och ramp i granit med handledare av svartmålat smide. Ovan entrén finns ett större rundbågigt fönster i gråmålat trä, indelat i sex lufter med horisontell spröjsning. I höjd med takfoten avdelas fasaden av en rak gördelgesims och i gavelröset återfinns en minnestavla i sten med inskriptionen ”KONUNG GUSTAF III WAR SVERIGES REGENT OCH LANDETS FADER DÅ DENNA KYRCKA TILL BYGDES ÅHR 1781 PREDIK.BOK:4V.17.” samt tre gråmålade lunettfönster i trä med radiell spröjsning och två lufter vardera. Långhusets södra och norra fasader har vardera tre rundbågiga fönster, snarlika västfasadens men större och med nio lufter. Solbänkarna är klädda med skivor av röd kalksten. Spår efter kyrkans medeltida sydportal finns i form av ett avbrott i sockeln. Högt placerat i norra fasadens östra del finns en liten rektangulär blindering eller igensatt glugg.

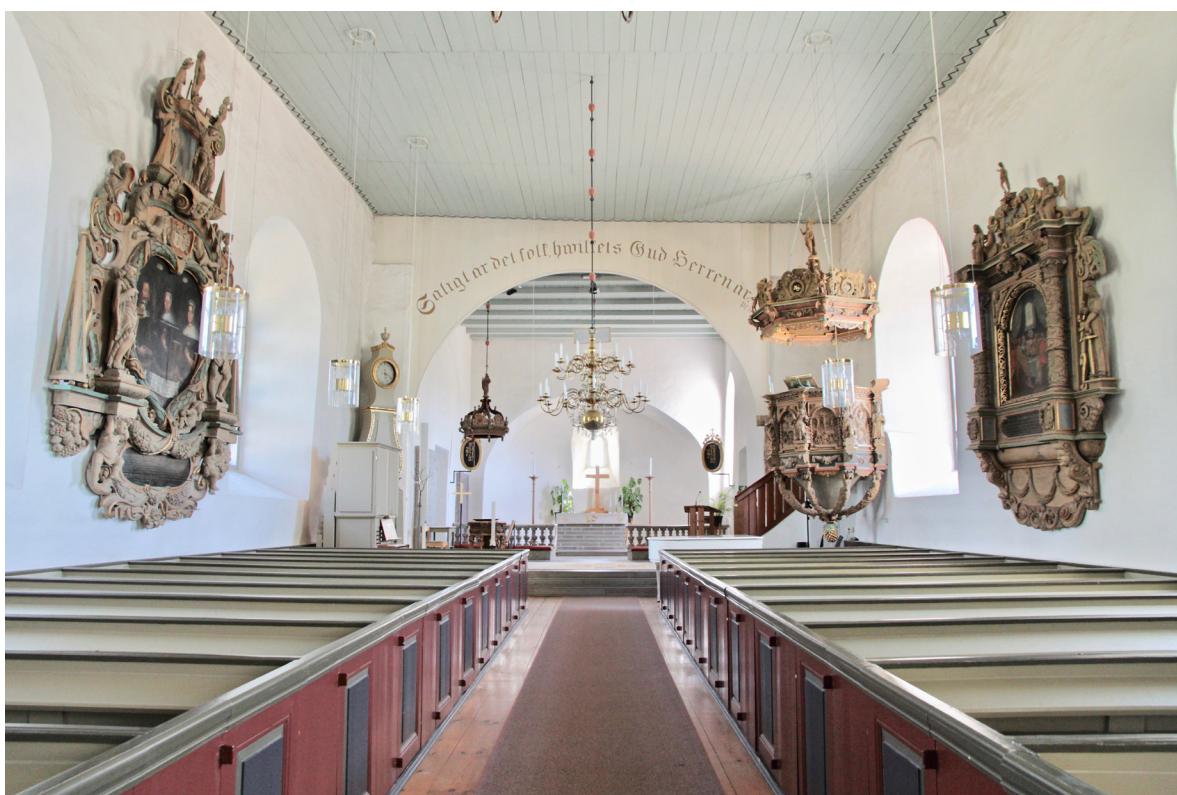
Kyrkorummet mot koret i öster. Närmast i bild till vänster syns kyrkoherden Anders Bagers epitafium och på motsatt sida den tidigare altaruppsatsen från 1653.

ter, finns ritsningar som markerar platsen för de medeltida norr- och sydportalerna. Taket var under en tid välvt med tunnvalv i trä men utgörs idag av ett plant brädtak i en blågrå kulör med en svart zig-zagmönstrad bård utmed väggarna. Orgelläktaren i väster upptar hela långhusets bredd och vilar på tolv gråmålade toskanska kolonner i trä, av vilka hälften döljs av de panelklädda läktarunderbyggnaderna. Läktarbarriären i beiget/vetegrått indelas av pilastrar har i norr och söder konkav form för att lämna fönsteröppningarna fria. Långhuset avgränsas mot koret av en stor rundbågig triumfbåge utförd i träpanel som mot långhuset är vitmålad och bär bibelcitatet ”Saligt är det folk, hwilkets Gud Herren är” i förgyllning. Mot koret har triumfbågen figurativt måleri utfört 1681 av mästern Peter Starck.

Korets golv, med tre steg högre golvnivå än långhuset, är sedan 1940-talet belagt med kalkstensplattor. Väggarna är utförda lika långhusets. I norr och söder finns rakt avslutade djupa dörrnischer med grå fyllnadsdörrar med smidda beslag. Den norra dörren, som leder till sakristian, flankeras av två stora gravhällar som är fastklamrade i muret. Södra dörren är koringången. Gjutjärnsfönstret i söder saknar innerbåge. Östra väggen bryts upp av en rundbågig valvöppning mot absiden över vilken den målade inskriptionen ”Alle hafve vi en Herre och en Gud 1593 1893” framställs i en rektangulär blinding. Taket utgörs av ett plan brädtak i samma blågrå kulör som i långhuset men här utan målad fris och på synliga men inklädda bjälkar. Absiden har liksom ytan framför altaret en cirka en decimeter högre golvnivå, täckt med kalkstensplattor av vilka två norr om altaret är försedda med dragringar och täcker nedgången till gravkoret. Absiden är relativt grund och utgörs egentligen av ett vitmenat tunnvalv mot den östra väggen med sin romanska fönsteröppning.

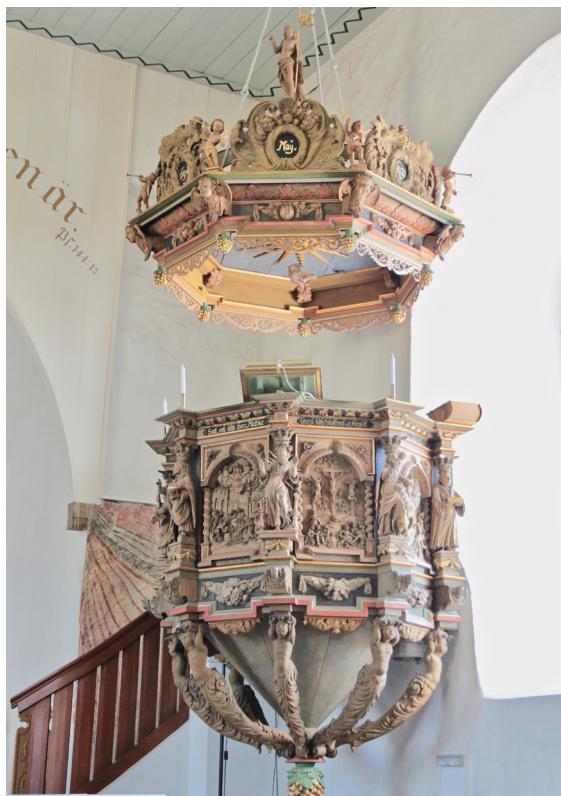
Predikstol och baldakin från 1692 med skuren och snidad dekor.

Predikstolen med baldakin i polykromt bemålad ek anses vara tillverkad 1692 av bildhuggaren Åke Truedsson eller någon i dennes skola. Truedsson avled 1687 vilket bör tyda på det sistnämnda. Två år senare målades den av dekorations- och figurmålaren Johan Columbus. Korgen pryds av rundbågiga fyllningar med skurna reliefer framställande Skapelsen, Syndafallet, Syndafloden, Födelsen, Korsfästelsen samt Himmelfärden. Hörnen markeras av skulpterade hermer i form av Petrus med nyckeln, Jakob med pilgrimshatt och stav, Paulus med svärdet, Kristus med världsklotet, Gud omgiven av sju lampor, Johannes med örnen samt Martin Luther hållandes en bibel. Det konformerade understycket har utanpåliggande svängda ribbverk med skuren akantusornamentik som avslutas med puttis. Den sju-sidiga baldakinen är uppbyggd som ett förkroppat listverk vilket pryds av skuren dekor i form av festonger och akantusbård. Hörnen markeras av bevingade änglaansikten och druvklasar och understycket avslutas med en fint skuren lam-

brekäng. I innertaket finns en förgylld sol och en centralt hängande duva. Baldakinen kröns av broskverk med Karl XI:s namnchiffer och texten Anno – 1694 – d. 25 Majj, trumpetspelande puttis samt Kristus med segerfanan. Den nuvarande färgsättning från restaureringen 1950 bygger på den ursprungliga. Efter detta har konservering skett 1983 och 2000. Den sentida trappan ritades av länsarkitekt Samuel Fränne 1967.

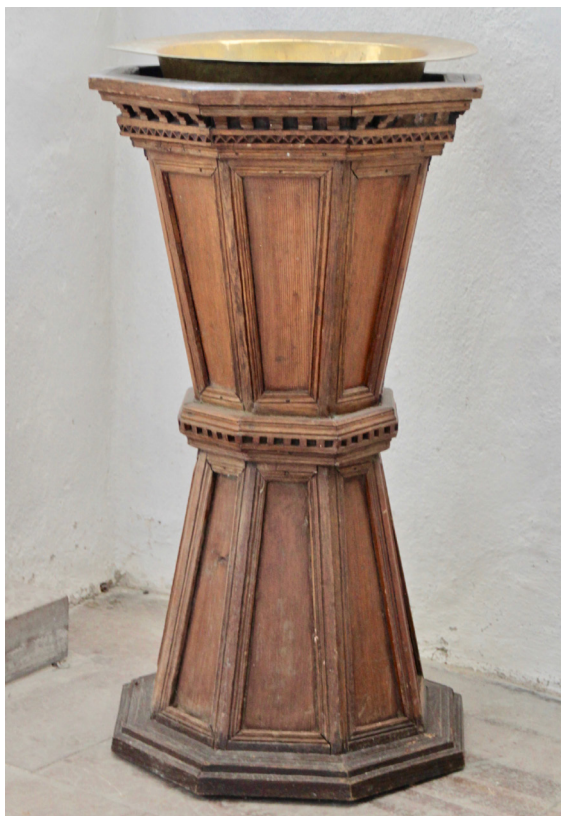
Dopfunten från 1500-talets senare hälft.

Kyrkan har två *dopfontar* av vilka den äldsta enligt 1600-talskällor ska vara från mitten eller senare delen av 1500-talet och således bör vara en av landets äldsta efterreformatoriska dopfontar. Den timglasformade funten i ekådrad furu har oktagonal planform och är uppbyggd som ramverk med fyllningar, med profilerad gördellist och överliggare, den senare uppbyren av små skurna konsoler. Från 1777 var den placerad i Sillhövda kyrka, återfördes möjligen till Fridlevstad i samband med att Sillhövda nya kyrka uppfördes och altarskåpet flyttades dit. I korets norra del återfinns en barockdopfont med överhängande baldakin från 1682 av bildhuggaren Åke Truedsson, båda i polykromt bemålad ek. Den hexagonala cuppens sidor pryds av skurna festonger och bärs upp av puttis ståendes på en hexagonal fot. Även baldakinen följer den sexsidiga formen, där hörnen markeras av pinjekottar, änglaansikten och urnor. På överstycket står broskverk, delvis i form av vapensköldar med kyrkoherde Bagers och dennes hustrus initialer, och ett svängt ribbverk som bär en stående Kristusskulptur.

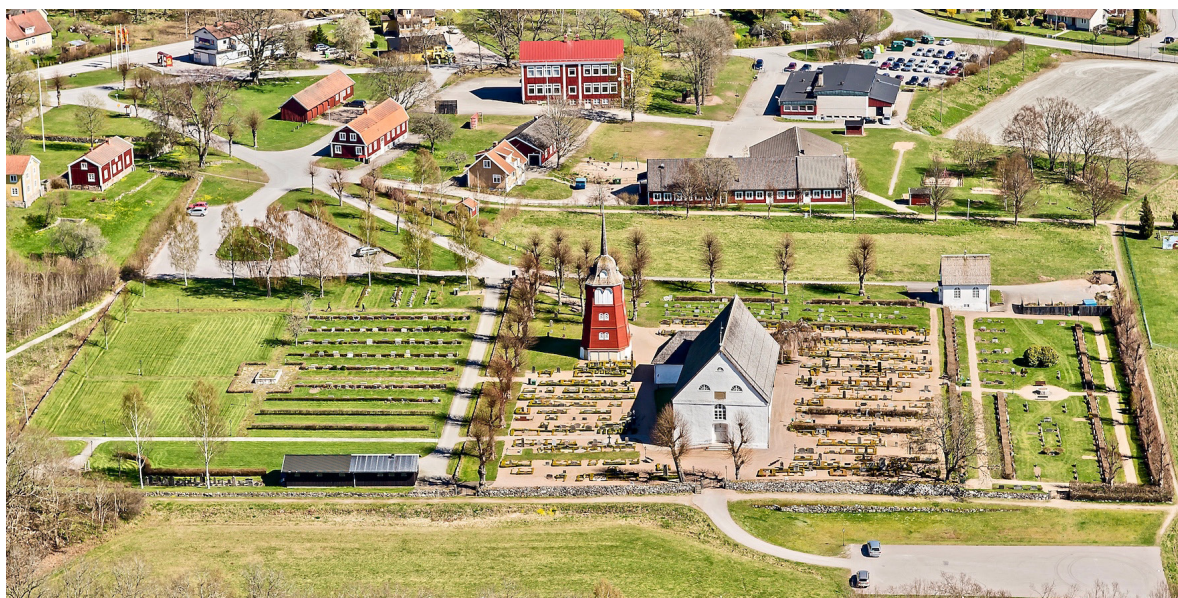
Fridlevstads kyrkogård 2014. Såväl Gamla kyrkogårdens utvidgningar utmed norra och östra gränserna som de 1929 och 1968 adderade delarna i söder och norr är tydligt avläsbara. Foto: Pär-Martin Hedberg.

Fridlevstads kyrkogårds äldsta delar närmast kyrkan har medeltida anor. Den första kända beskrivningen av kyrkogården är från 1665, då den anges vara omgärdad av en stenmur med fem ingångar, varav fyra är försedda med luckhus. Den äldre kyrkogårdens utbredning framkommer av en ritning för utvidgning 1874 och motsvaras av dagens grusade del, medan de gräsbevuxna remsorna utmed östra och norra gränserna utgör denna första utvidgning. Gamla kyrkogårdens gravplatser omges av lågt klippta häckar eller mer sällan stenramar och järnstaket, och är i viss utsträckning även ordnade mot rygghäckar. Äldre gravstenar dominerar men lägre stenar typiska för 1930-talet och senare förekommer också, liksom smides- och gjutjärnskors från 1700- och 1800-talen. Vid sakristians östfasad står den äldsta gravstenen uppställd, en gravhäll från romansk tid. I väster och öster avgränsas kyrkogården av bogårdsmurar av kallmurad fältsten och i öster och norr även av en trädkrans av tidigare hamlade lindar. Ingångar finns i väster, sydväst, sydöst och nordöst. Den senare, i anslutning till parkeringen, fungerar som huvudingång från vilken en diagonal allékantad gång leder förbi klockstapeln och vidare runt kyrkan.

Söder om gamla kyrkogården ansluter nya kyrkogården, invigd 1929 efter ritningar från 1918 av Peter Linde i Nättraby. Marknivån är här en dryg meter lägre än på gamla kyrkogården. I väster avgränsas kyrkogården dels av en förlängning av

gamla kyrkogårdens kallmur, dels av en häck och trädkrans av lindar som fortsätter utmed södra gränsen. I norr återfinns ett gravkapell samtida med utvidgningen samt en serviceplats. På ritningarna framträder en tidstypisk kyrkogårdsarkitektur där 1920-talsklassicismens ideal återspeglas i en strikt symmetrisk gestaltning med rektangulära gångsystem ordnade kring en mittaxel. Denna prägel har delvis gått förlorad sedan gångsystem lagts igen och gravplatserna till stor del ordnats utmed långa rygghäckar enligt en modell som blev vanlig under 1900-talets andra hälft. Denna utformning dominerar helt på den senaste utvidgningen som anlades norr om gamla kyrkogården 1967–68 efter ritningar av trädgårdsarkitekt Ove Magnusson. Även här återfinns en symmetrisk kvartersindelning, där stensatta gångar mellan de fyra gräsbevuxna kvarteren leder fram till en central plats med stensatt och idag torrlagd brunn. De två norra kvarteren har ännu inte tagits i bruk. Utmed västra gränsen finns en ekonomibygnad och ett lapidarium för återgångna gravstenar anlagd på 1980-talet. Norr därom återfinns minneslunden som tillkom kring samma tid, 1985–86, återigen efter ritningar av Ove Magnusson. I norr växer en trädrad av lindar och mot parkeringen i öster en rad björkar.
