Träne kyrka

Kulturhistorisk karaktäristik och bedömning

Kerstin Börjesson 2022-09-14

Träne-Djurröds församling, Vä-Skepparslövs pastorat, Villands och Gärds kontrakt, Lunds stift, Träne socken, fastighet Träne 34:1, Kristianstad kommun, Skåne län och landskap

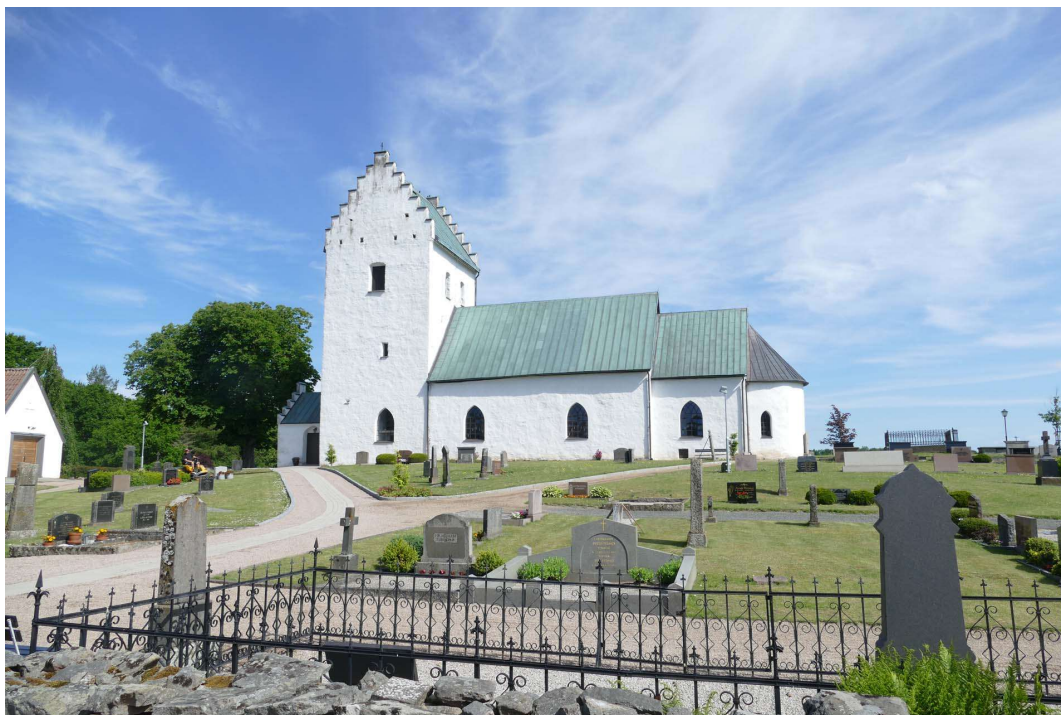
Kyrkan ligger på kyrkogårdens högsta punkt. Vy från söder.

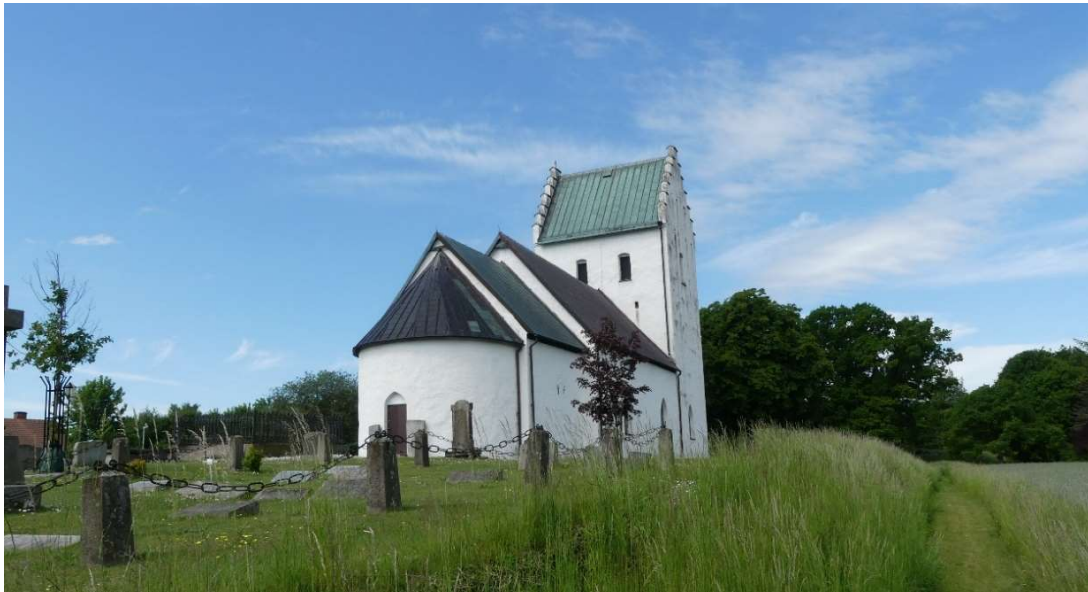
Kyrkan från nordost.

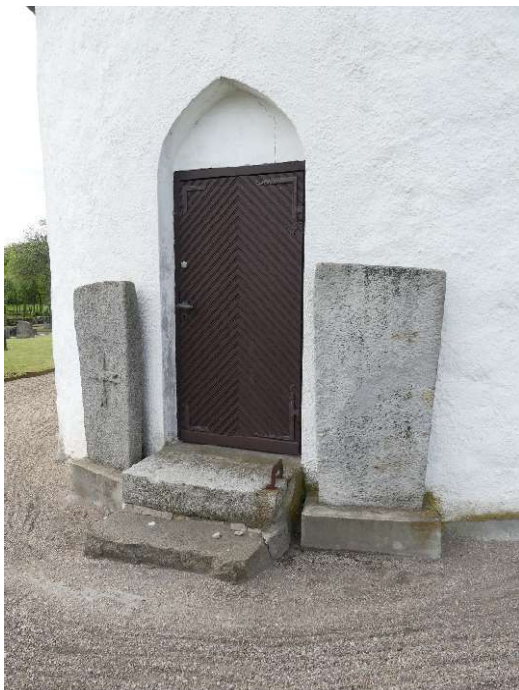
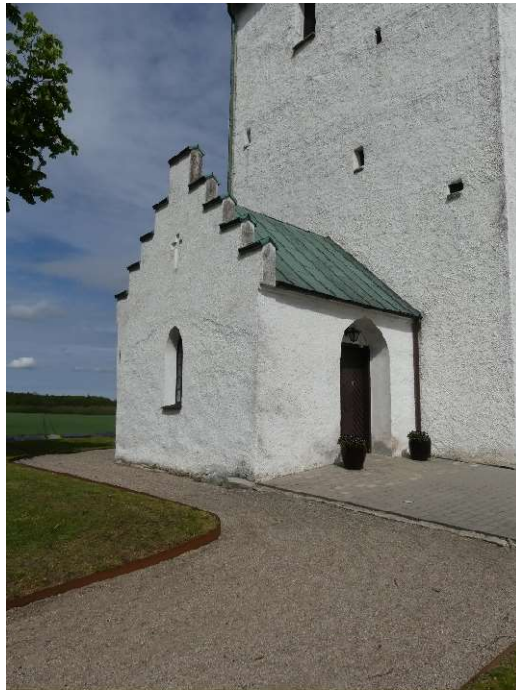
Ingången till kyrkans absid flankeras av två medeltida gravhällar. Höger bild visar vapenhuset som uppfördes i början av 1900-talet.

Ingången till kyrkan i vapenhusets södra sida har en pardörr med spetsbågig muromfattning. Ytterdörren av brädor utvändigt klädd med brunmålade fiskbenspanel. En ingång i absiden har liknande form men består av ett enkelt dörrblad. En trappa av två kraftiga granitstenar leder upp till dörren som flankeras av två grovhuggna, sannolikt medeltida, gravhällar på gjutna socklar. Gravhällarna saknar synlig inskription men på den ena finns ett stort kors i relief.

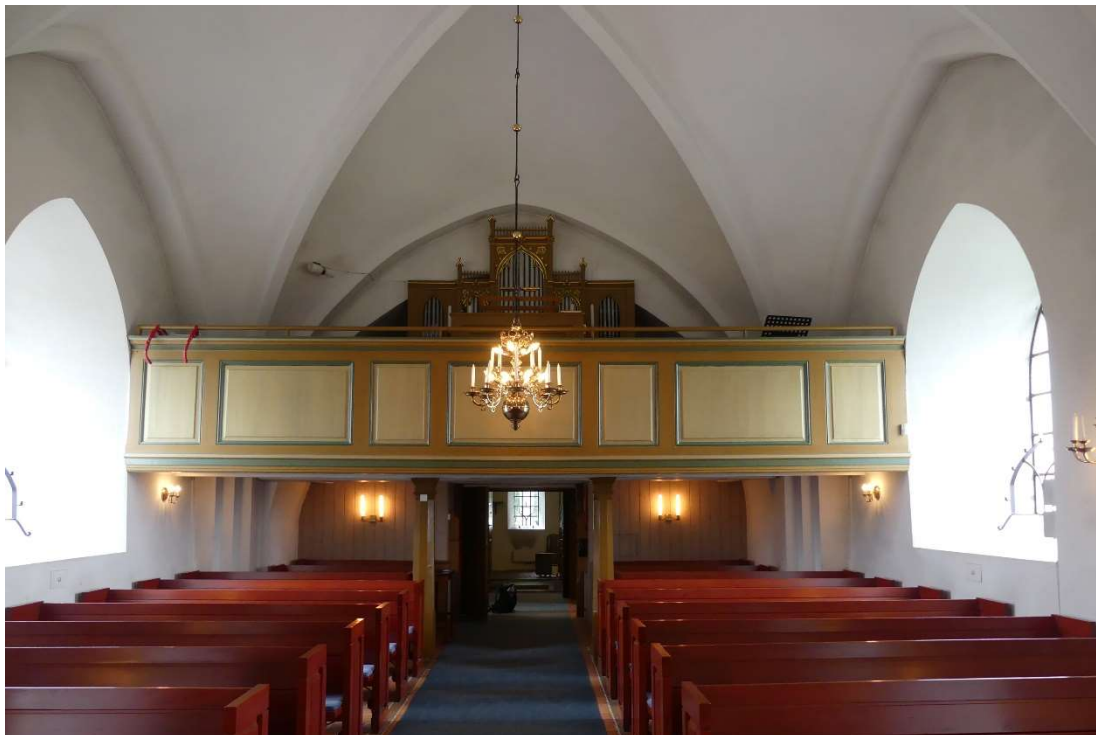
Långhuset mot väster med orgelläktaren i fonden.

utrymmen. På norra sidan finns ett wc och väntrum och på södra sidan el-central och sakristia. Inbyggnadernas väggar mot mittgången består av grålaserad panel. Läktarens undersida utgörs av en pärlspontspanel mellan det synliga bjälklaget vilket bärs upp av tre par ekådrade pelare. Det främre pelarparet är beläget i långhuset och läktarbarriären sträcker sig fram till fönsteröppningarnas västra sida.

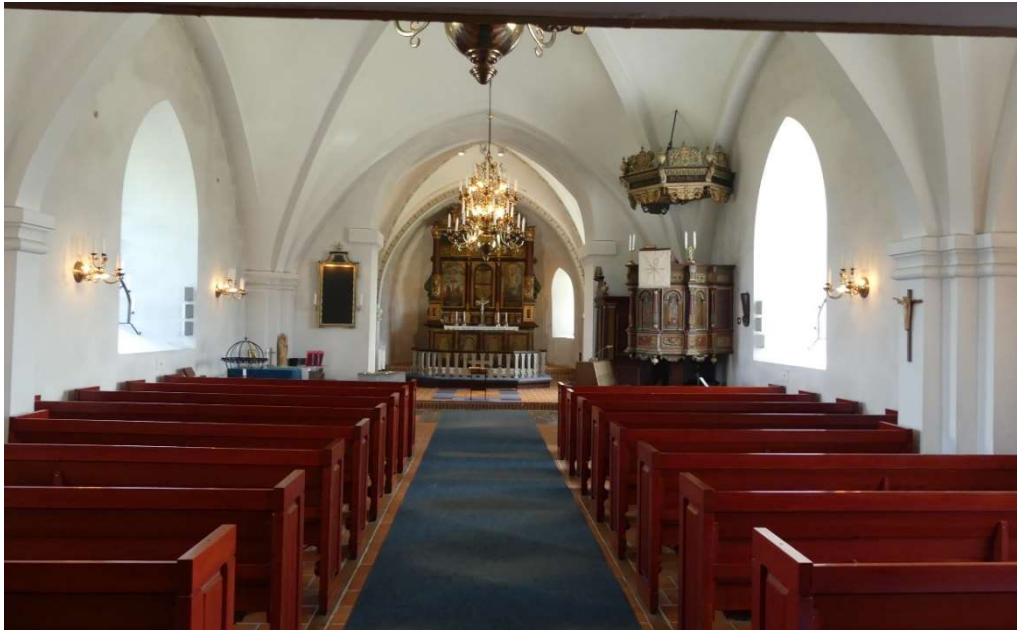
Långhuset sett mot öster.

Kyrkans interiör är relativt hårt renoverad, omputsad och ommålad under tidigt 1900-tal då dekormålningar i gotisk stil tillkom i valven. Dekormålningen är ännu bevarad i koret och över orgelläktaren i tornvalvet. Målningarna består av smäckra stiliserade bladslingor i ljusblått, rosa och brunt längs ribbor, gördel- och sköldbågar. Långhuset täcks av två medeltida kryssvalv med de stora fönsteröppningarna centrerade i travéerna. Valven utgår från tresprångiga pilastrar med kragband profilerade med en vulst nederst, en snedfas och ett utkragande skift överst. Gördel- och sköldbågarna är spetsbågiga och slagna utan följdskift och valvribborna har kvadratisk form.

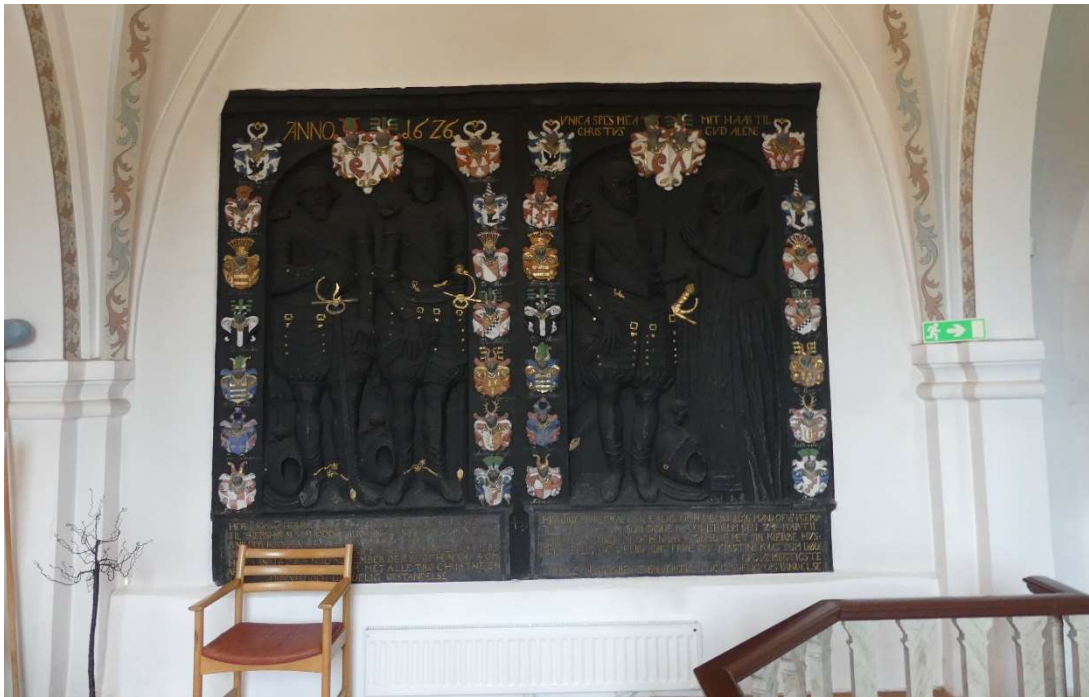
Epitafier över Ove Ugerup, död 1622, och hans maka Kristine Kaas död 1640 samt deras söner Björn Ugerup och Axel Ugerup, döda 1612 respektive 1621.

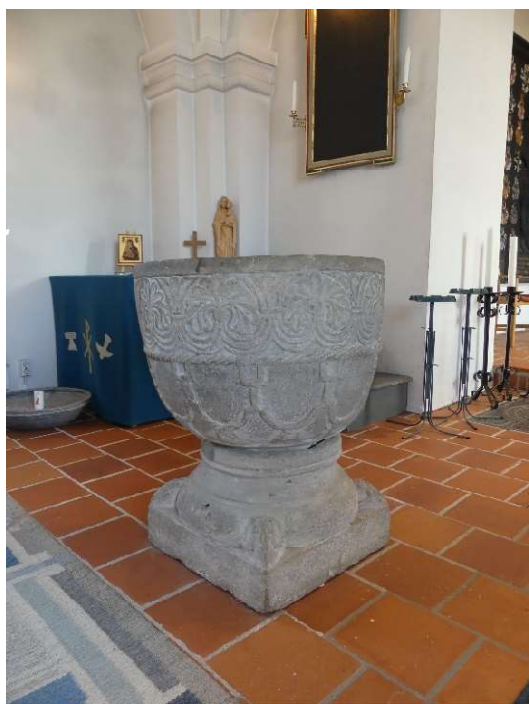
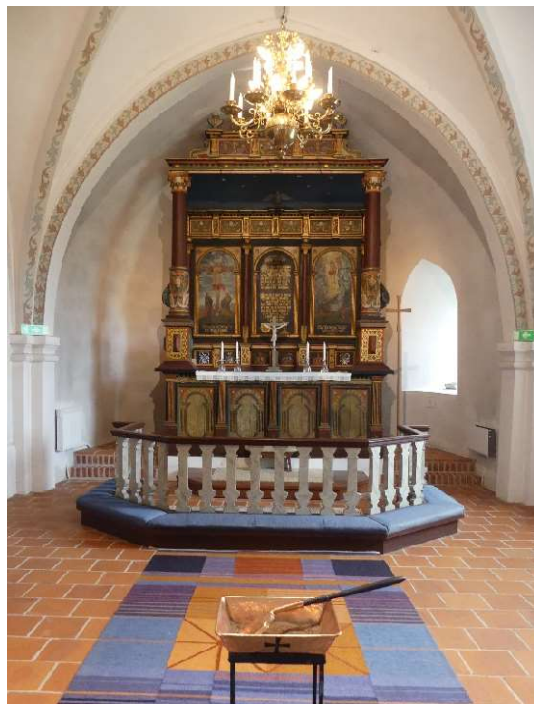
Kyrkans dopfunt anses vara tillverkad på 1200-talet. Altaruppsatsen och altarbordet är från 1500-talet.

Kyrkans **altare** består av ett blockaltare, putsat och vitmålat samt senare inklätt med polykromt bemålad och förgylld träpanel. Framstycket och sidostyckena är indelat i fyra fält av pilastrar som bär upp ett tandsnittslistverk. På pilastrarnas baser står delar av åretal 1553. Mellan pilastrarna finns ett illusionsmåleri i form av en rundbågsarkad och en blomsterbård.

Altaruppsatsen av skulpterat och bemålat trä är utförd i renässansstil med drag av barock och daterad till 1553 eller möjligen något yngre (1590-tal). Altaruppsatsen är arkitektoniskt uppbyggd som ett baldakinaltare med ett bakstycke och två kolonner i framkant som bär upp baldakinen bemålad med en stjärnhimmel på undersidan. Bakstycket är indelat med kolonnetter och tre rundbågsformade tavlor föreställande Jesus korsfästelse respektive uppståndelse på var sida om mittens förgyllda instiftelseord på medeltidsdanska. Mellan tavlorna och baldakinen finns en fris med änglahuvuden. Baldakinens framkant består av ett listverk och kröns av en trekantsgavel med voluter. På bakstycket finns ett målat Series Pastorum.

Dopfunten anses tillhöra Genarpsgruppen, en grupp funtar med palmettdekor utförda på 1200-talet. Cuppan är dekorerad med beslagsliknande bård i relief

nederst, därefter finns en repstav och överst en palmettbård. Cuppan bärs upp av ett mycket kort skaft med en hålkål och skaftring som står på en attisk bas med hörnflikar formade som fågelfötter med klor.

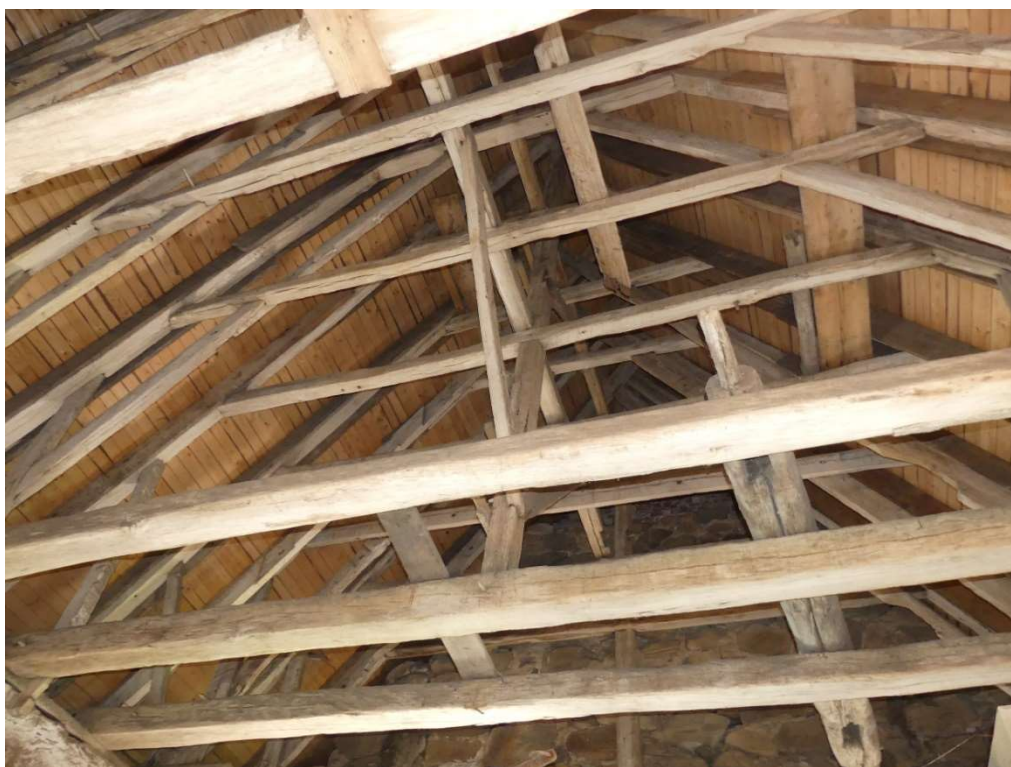
Torntaklaget består av ett till stora delar intakt medeltida taklag av ek.

I klockvåningen står klockstolen för två klockor. Klockstolen är uppbyggd av försträvade stolpar, bockar, av ek. Klockvåningen är öppen till nock och torn-taklaget är av ek, sannolikt av medeltida ursprung och möjligen ursprungligt. Varje takstol är uppbyggd av sparrar, bindbjälkar på dubbla remstycken vid mur-

krönet och två nivåer hanband samt snedsträvor fogade till hanbandet och ett stödben. Dessutom finns stolpar i tre av takstolarna, en mittstolpe samt två stolpar vid gavelsidorna, vilka är fogade mellan bindbjälke och hanband samt snedsträvade till en långrem vilken ligger över, och sammanbinder, de nedre hanbanden.
