Gärds Köpinge kyrka

Lunds stift

Kulturhistorisk karaktäristik och bedömning

Kerstin Börjesson 2023-08-24

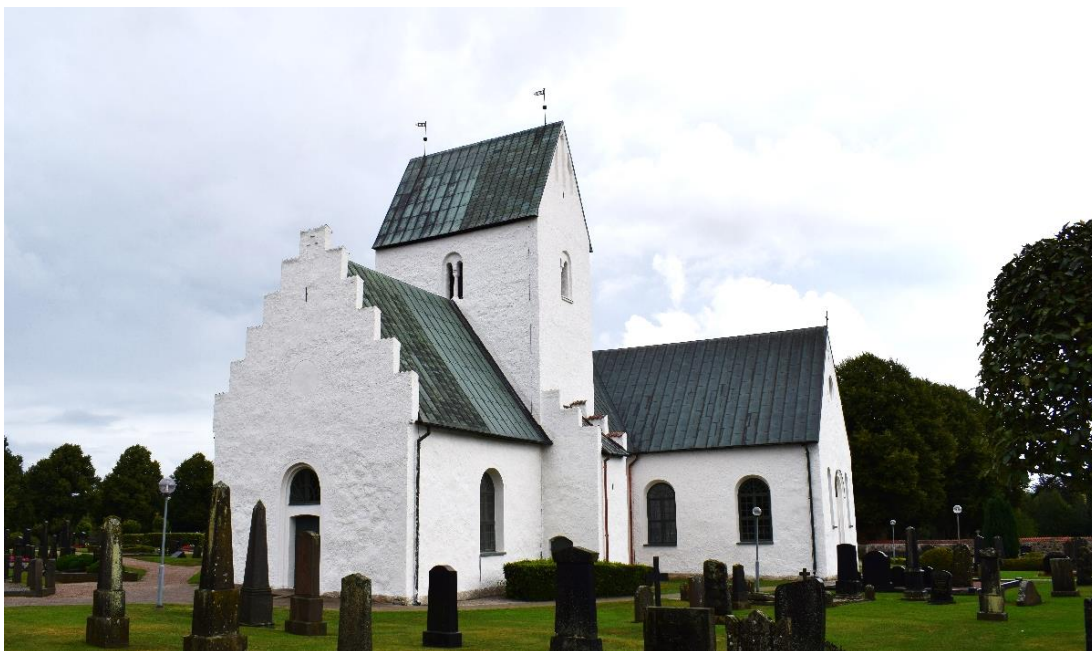
Kyrkan sedd från väster. Närmast i väster är vapenhuset sedan tornet med trapptillbyggnad och södra korsarmen.

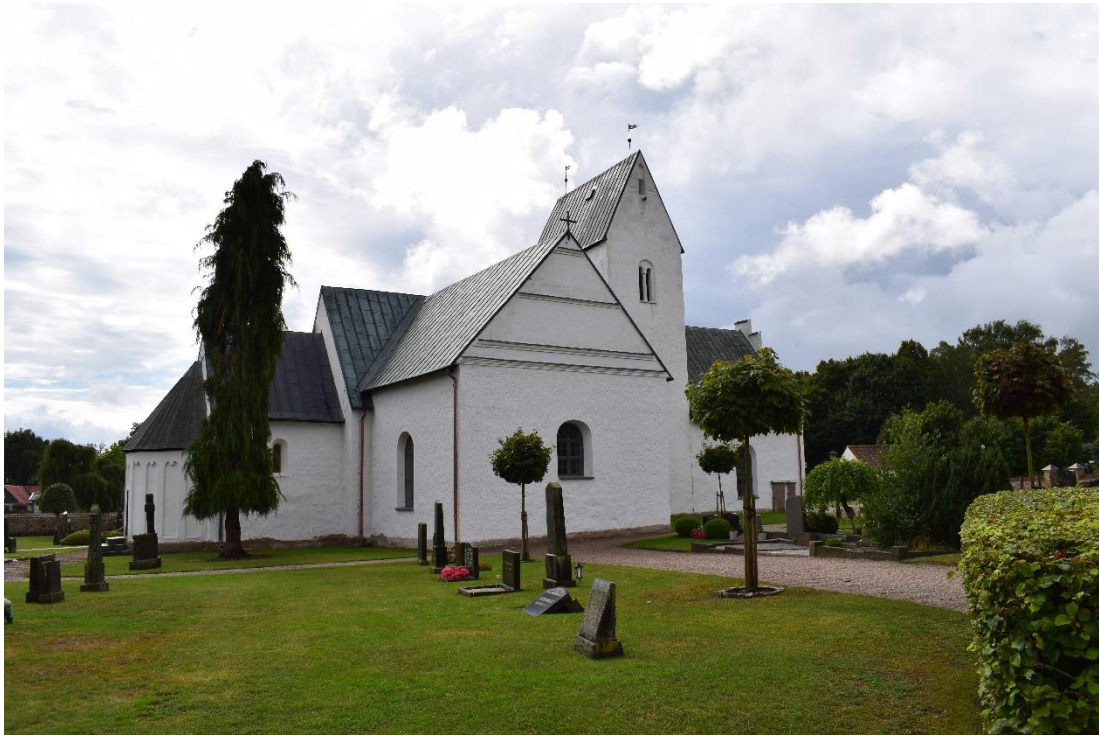
Kyrkan från norr. Vid långhusets norra sida ligger norra korsarmen, byggt som gravkor till Ugerups slott. Gravkoret har tidigare haft en ingång från norr vilken sattes igen när korsarmen inkorporerades med kyrkorummet på 1800-talet.

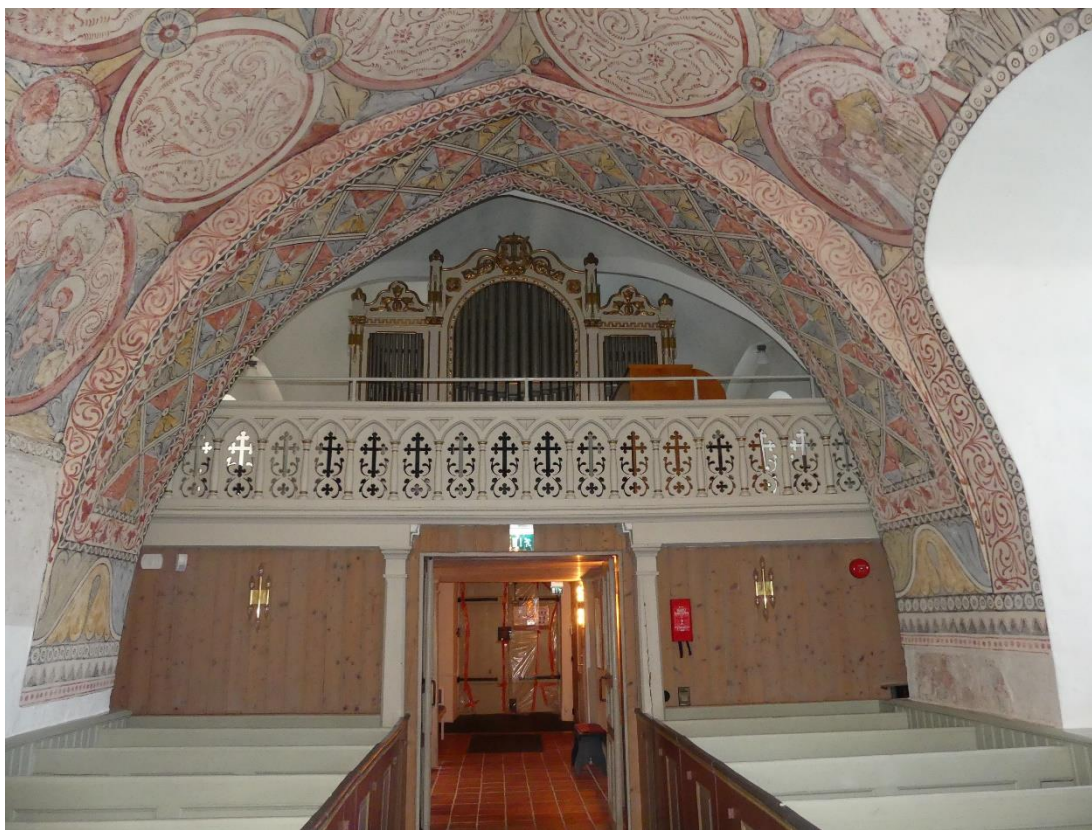
Kyrkorummet sett mot väster med ingång till vapenhuset genom den vida tornbågen. Vapenhuset är överbyggt med en läktare för orgeln.

Från vapenhuset leder en gråmålad pardörr med spegelfyllningar in till kyrkorummet. Läktaren kragar ut något från vapenhusets östra skiljevägg och bärs upp framkant av två pelare i gränsen mellan tornet och vapenhuset. En vid spetsbågig tornbåge förenar vapenhusdelen med tornet vilken även utgör den bakre gränsen för kyrkorummets bänkkvarter. I tornbågens övre parti sitter en läktarbarriär uppbyggd av en genombruten träpanel med mönster av blommor och

kors inom ett spetsbågeformat räckverk. Läktarens utkragande del är vitmålad och bakom läktarbarriären skymtar orgelhuset utfört i klassicerande stil målat i vitt och guld. Läktarvåningen täcks av ett vitkalkat medeltida kryssvalv.

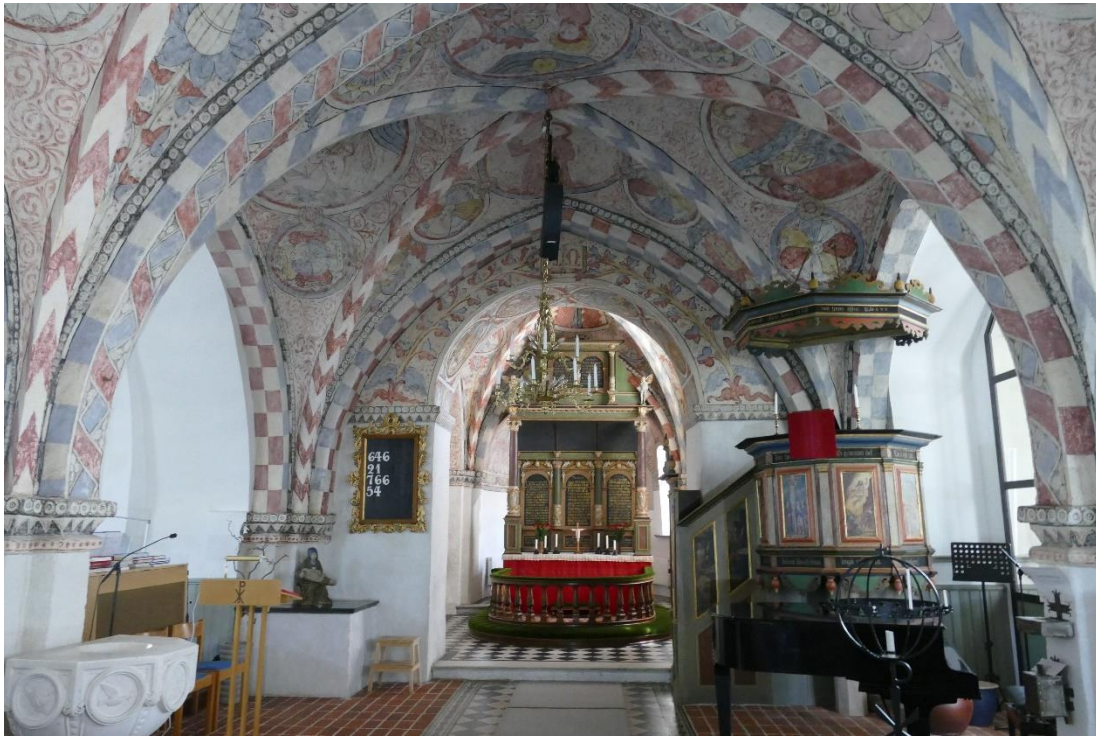
I långhusets korsmitt finns sidoaltare, dopfunt och predikstol

Långhusets andra och tredje valvtravé från väster utgör korsmitten mellan de två korsarmarna i norr och söder. Den västra halvan av andra valvtravén är möblerad med bänkar och avslutas av bänkskärmar mot öster. Den andra halvan består av gångstråken in till korsarmarna lagda med viktoriaplattor liksom i långhusets mittgång. Långhusets tredje valvtravé saknar bänkinredning helt. Golvet i denna del är lagt med rött murtegel med undantag av mittgången. Vid korsmittens norra sida står en dopfont och en digital orgel. I nordöstra hörnet finns ett murat altare, delvis medeltida, med en pietáskulptur av trä. Intill detta, på triumfbågsmuren mot öster sitter en psalmnummertavla med skuren och förgylld ram. Södra halvan av korsmitten är möblerad med ljusträd och flygel och i sydöstra hörnet står predikstolen med trappa som nås från en dörr vid mittgången. Predikstolen är målad i rött, grönt, blått med svarta inskriptionstavlor medan spegelfyllningarna är dekorerade med oljemålningar på pannå. Predikstolen kröns av en baldakin i samma utförande som predikstolen.

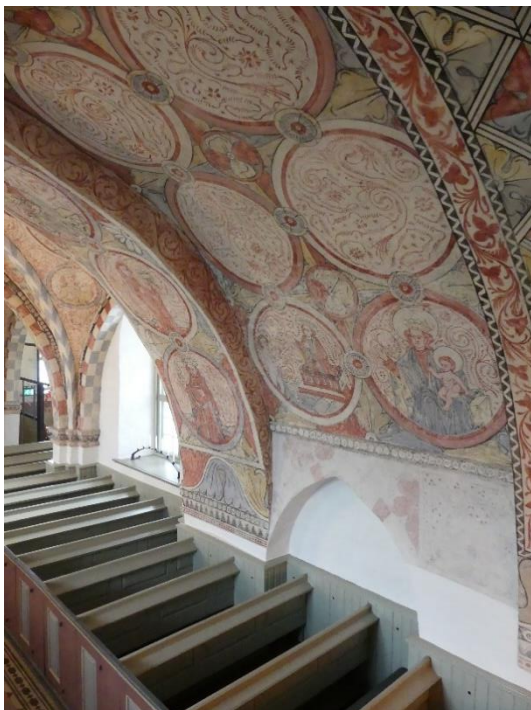
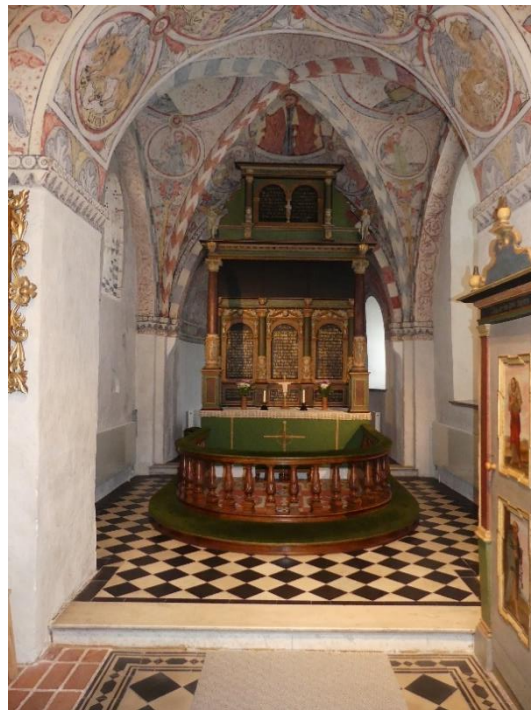
Tornet är mycket smalt och täcks av ett spetsbågigt tunnvalv mellan tornbågarna. I södra muren syns en igensatt öppning. Koret upptas av altaruppsatsen på altaret och altarringen.

I öster avgränsas torndelen av ytterligare en tornbåge med samma form som den västra tornbågen. Mellan dessa tornbågar är tornets bottenplan övervälvat av ett spetsbågigt tunnvalv med ungefär samma form som tornbågarna vilket gör att gränsen mellan långhus, torn och vapenhus är svår att urskilja. I tornets norra mur finns en stor fönsteröppning med djupa mursmygar och i dess södra mur en bred spetsbågig nisch vid platsen för en äldre ingång, möjligen till en torntrappa.

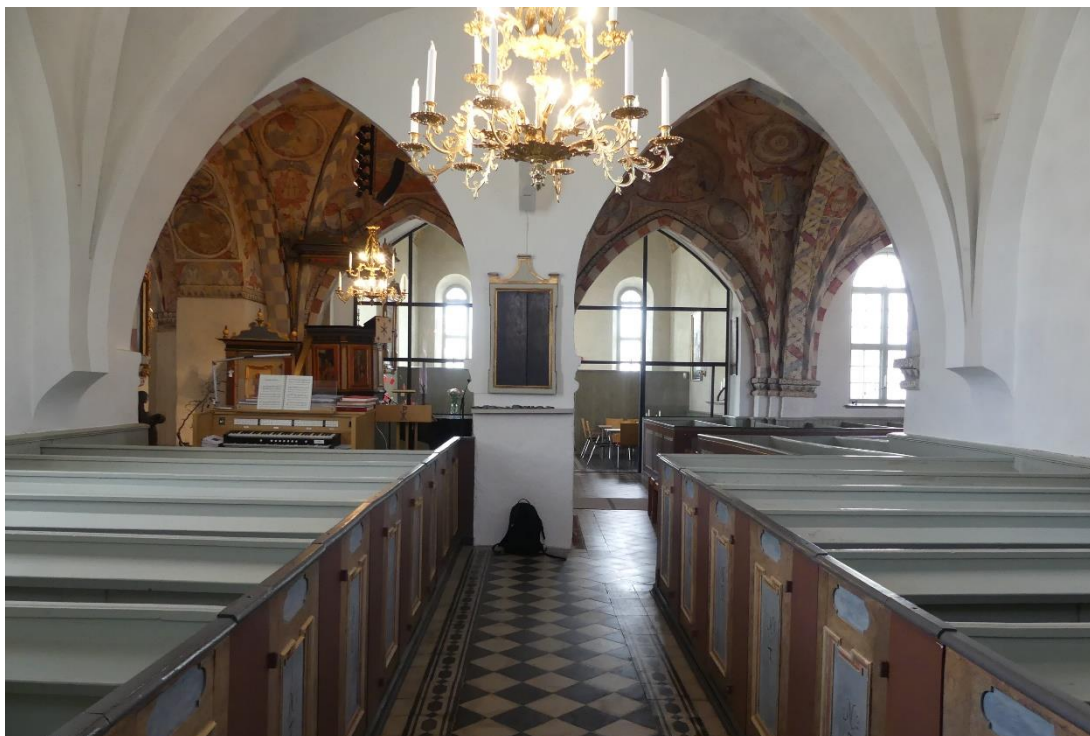
Vy av norra korsarmen sett mot långhuset och södra korsarmen.

Båda korsarmarna är öppna mot långhuset genom vardera två spetsbågar med samma form som valvens sköldbågar. Norra korsarmen är ännu möblerad med bänkkvarter längs östra och västra sidorna. Bänkarna har däremot ett lite annat utseende än i långhuset med numrerade speglar utförda i samma stil som predikstolsdörrens speglar och målade i vinrött, blågrått och gult. Norra korsarmen täcks av ett korsvalv, som bör vara från gravkorets byggnadsår, med runda sköldbågar och valvribbor med fyrkantig genomskärning. Från valvkrönet hänger en elektrifierad ljuskrona. Både väggarna och valvet är putsade och vitmålade. Mot norra väggen står en gravhäll med makarna Axel Ugerup och hans hustru Anna Trolle avbildade i helfigur i relief. Gravstenen har tidigare legat vid altaret. Vid båda sidor om gravhällen sitter tavlor med kistplåtar uppsatta. Den vänstra har suttit på kistan till kyrkoherde Per Johan Böklin (1796-1867) kyrkoherde i Köpinge 1843-1867. Plåtarna på den högra tavlan tillhör Christian Barnekow, Amalia Charlotta Elisabeth Ramel och Kjell Henrik Barnekow.
